# **Transformación del Paisaje Urbano Histórico de Riobamba (1900 - 2018)**

## Transformación del Paisaje Urbano Histórico de Riobamba(1900 - 2018)

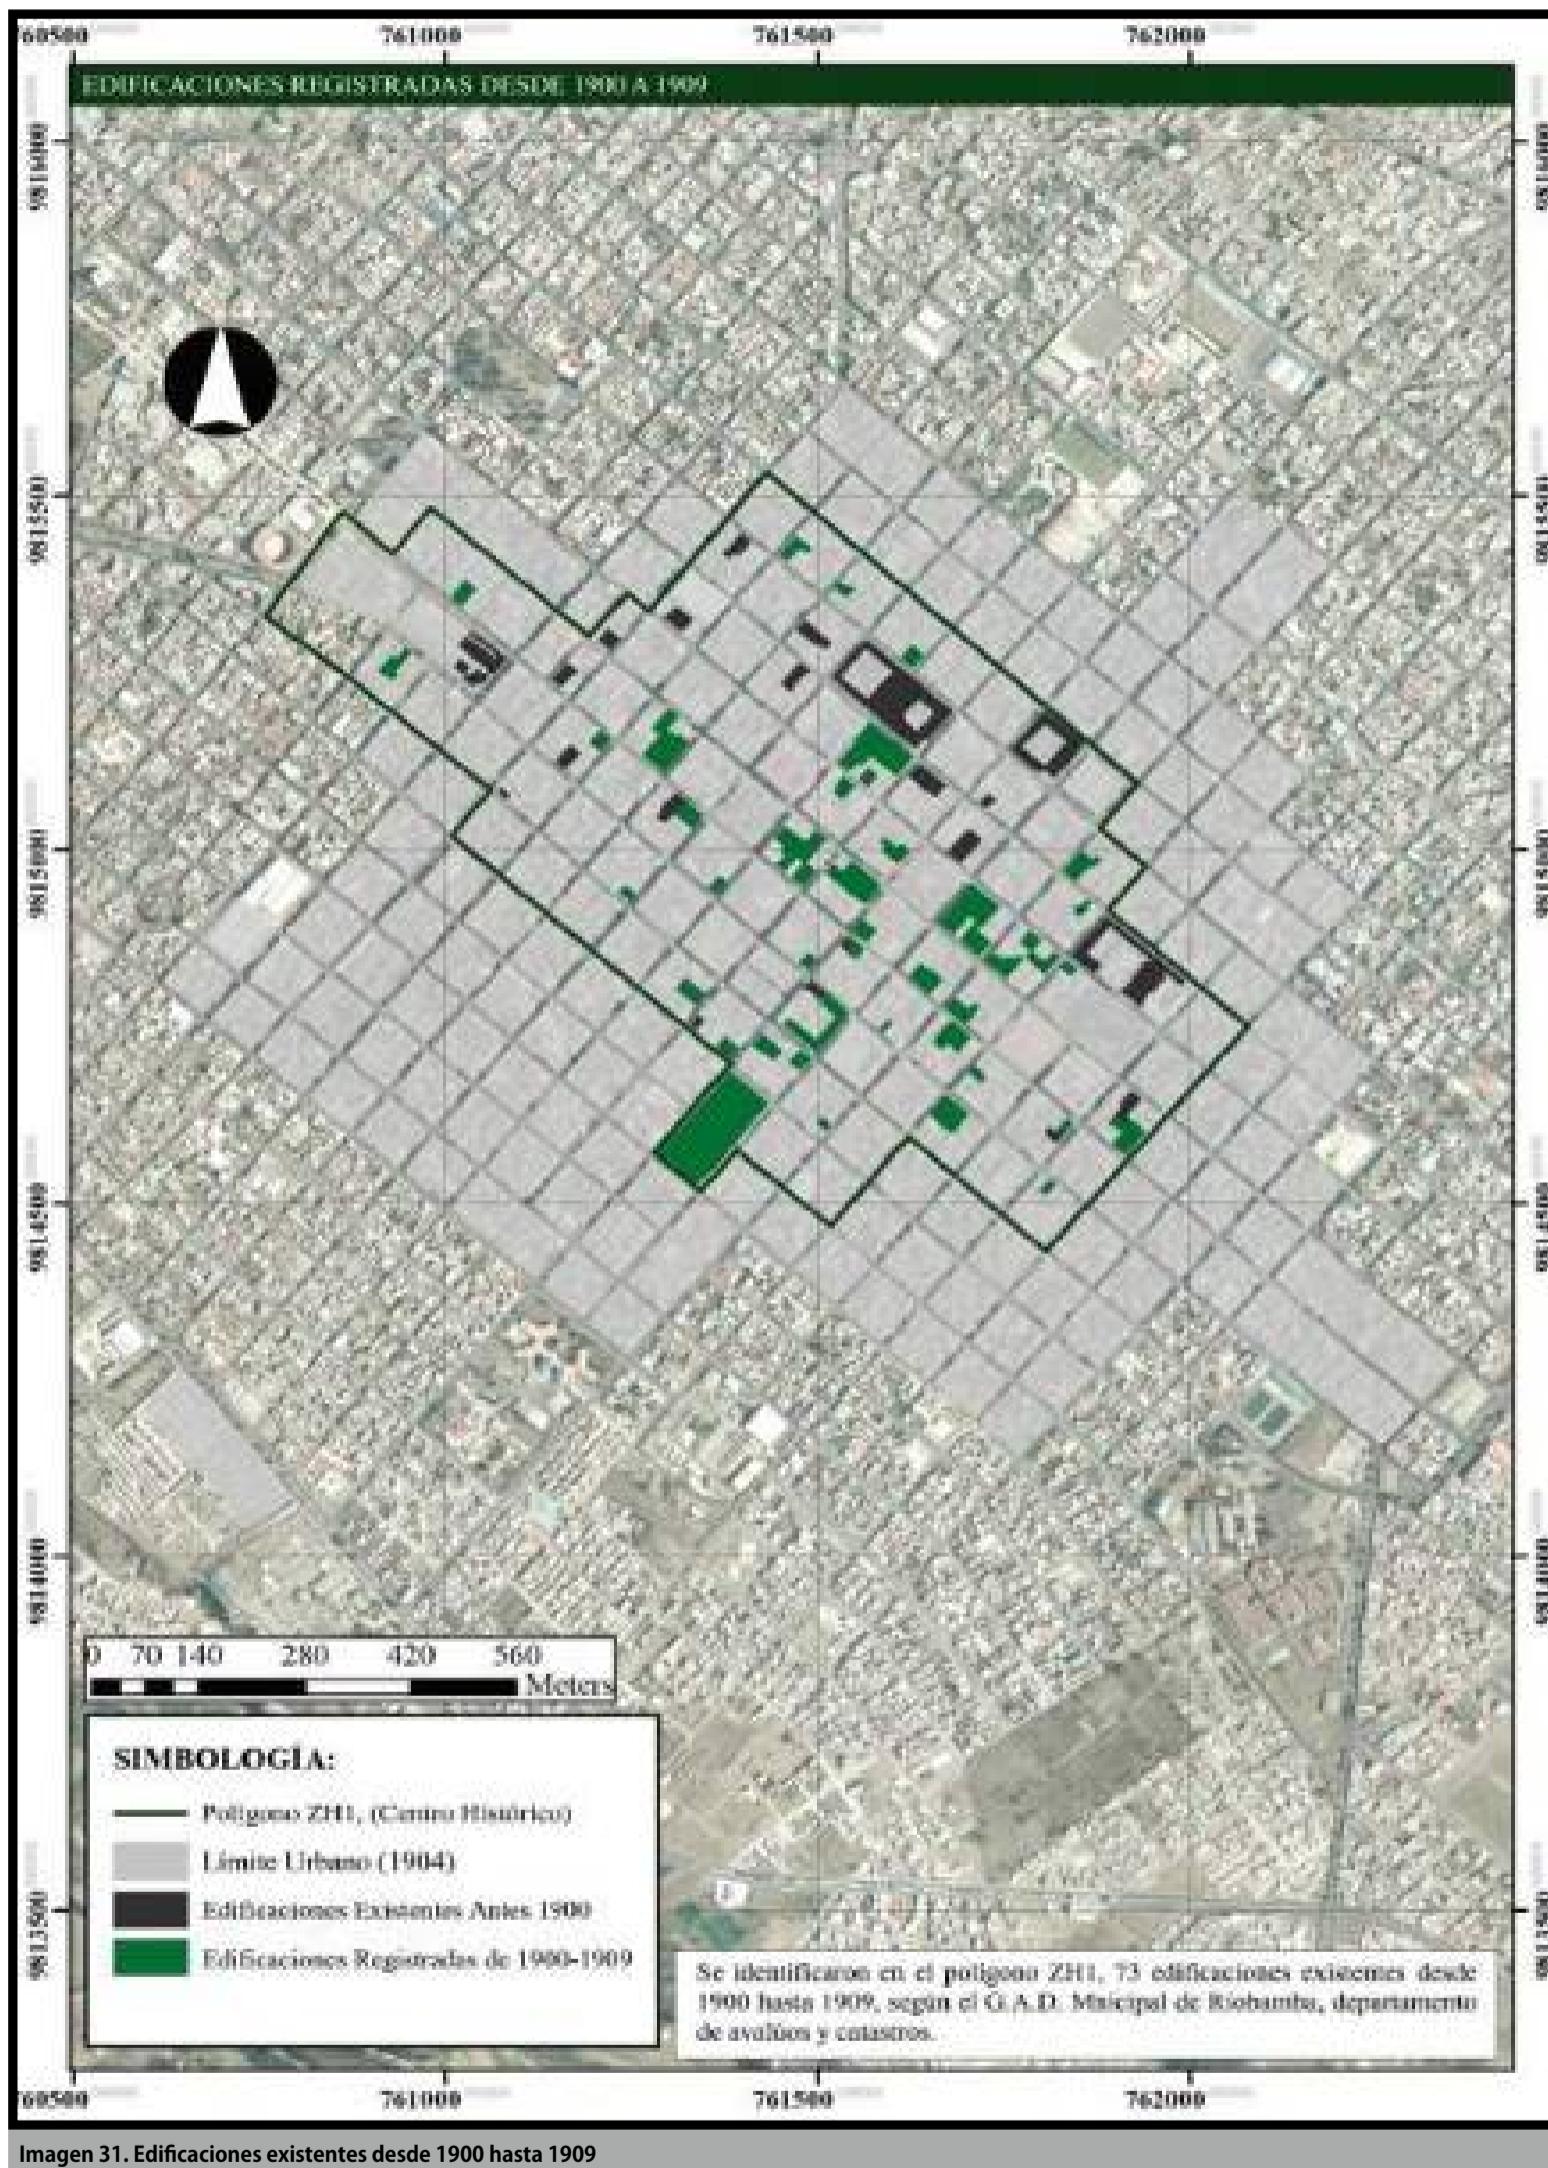
Imagen 31. Edificaciones existentes desde 1900 hasta 1909  
Fuente. Autores, Bravo, Cerda, 2019

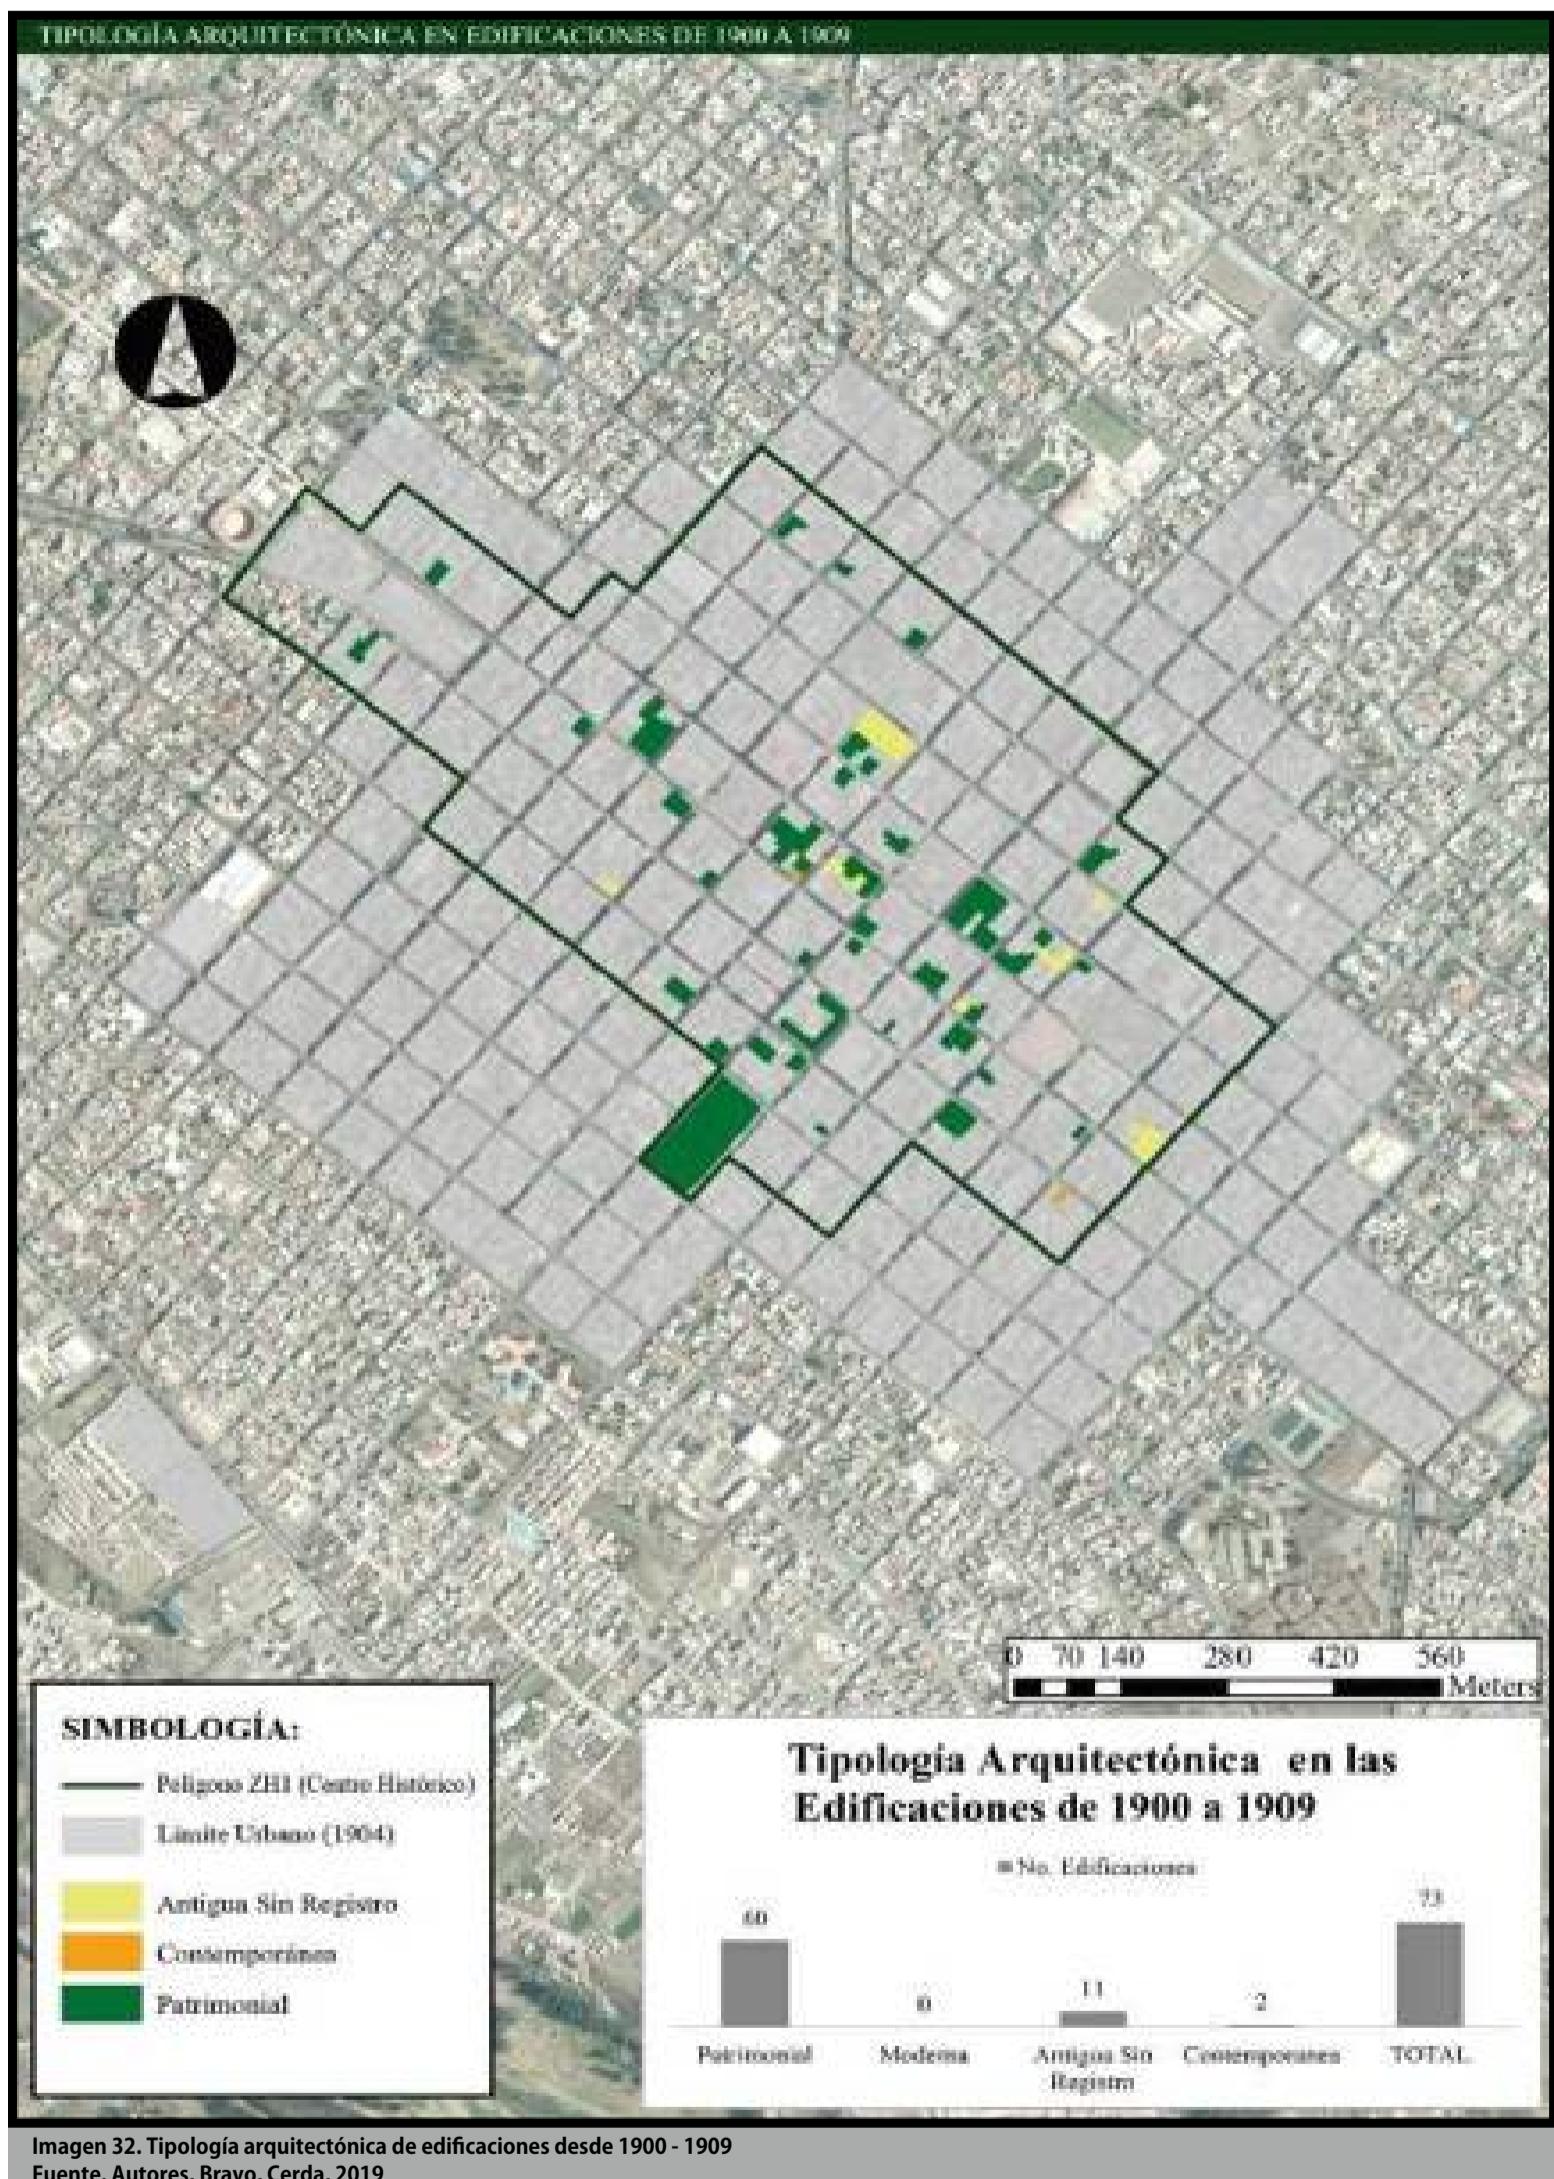
Imagen 32. Tipología arquitectónica de edificaciones desde 1900 - 1909  
Fuente. Autores, Bravo, Cerda, 2019

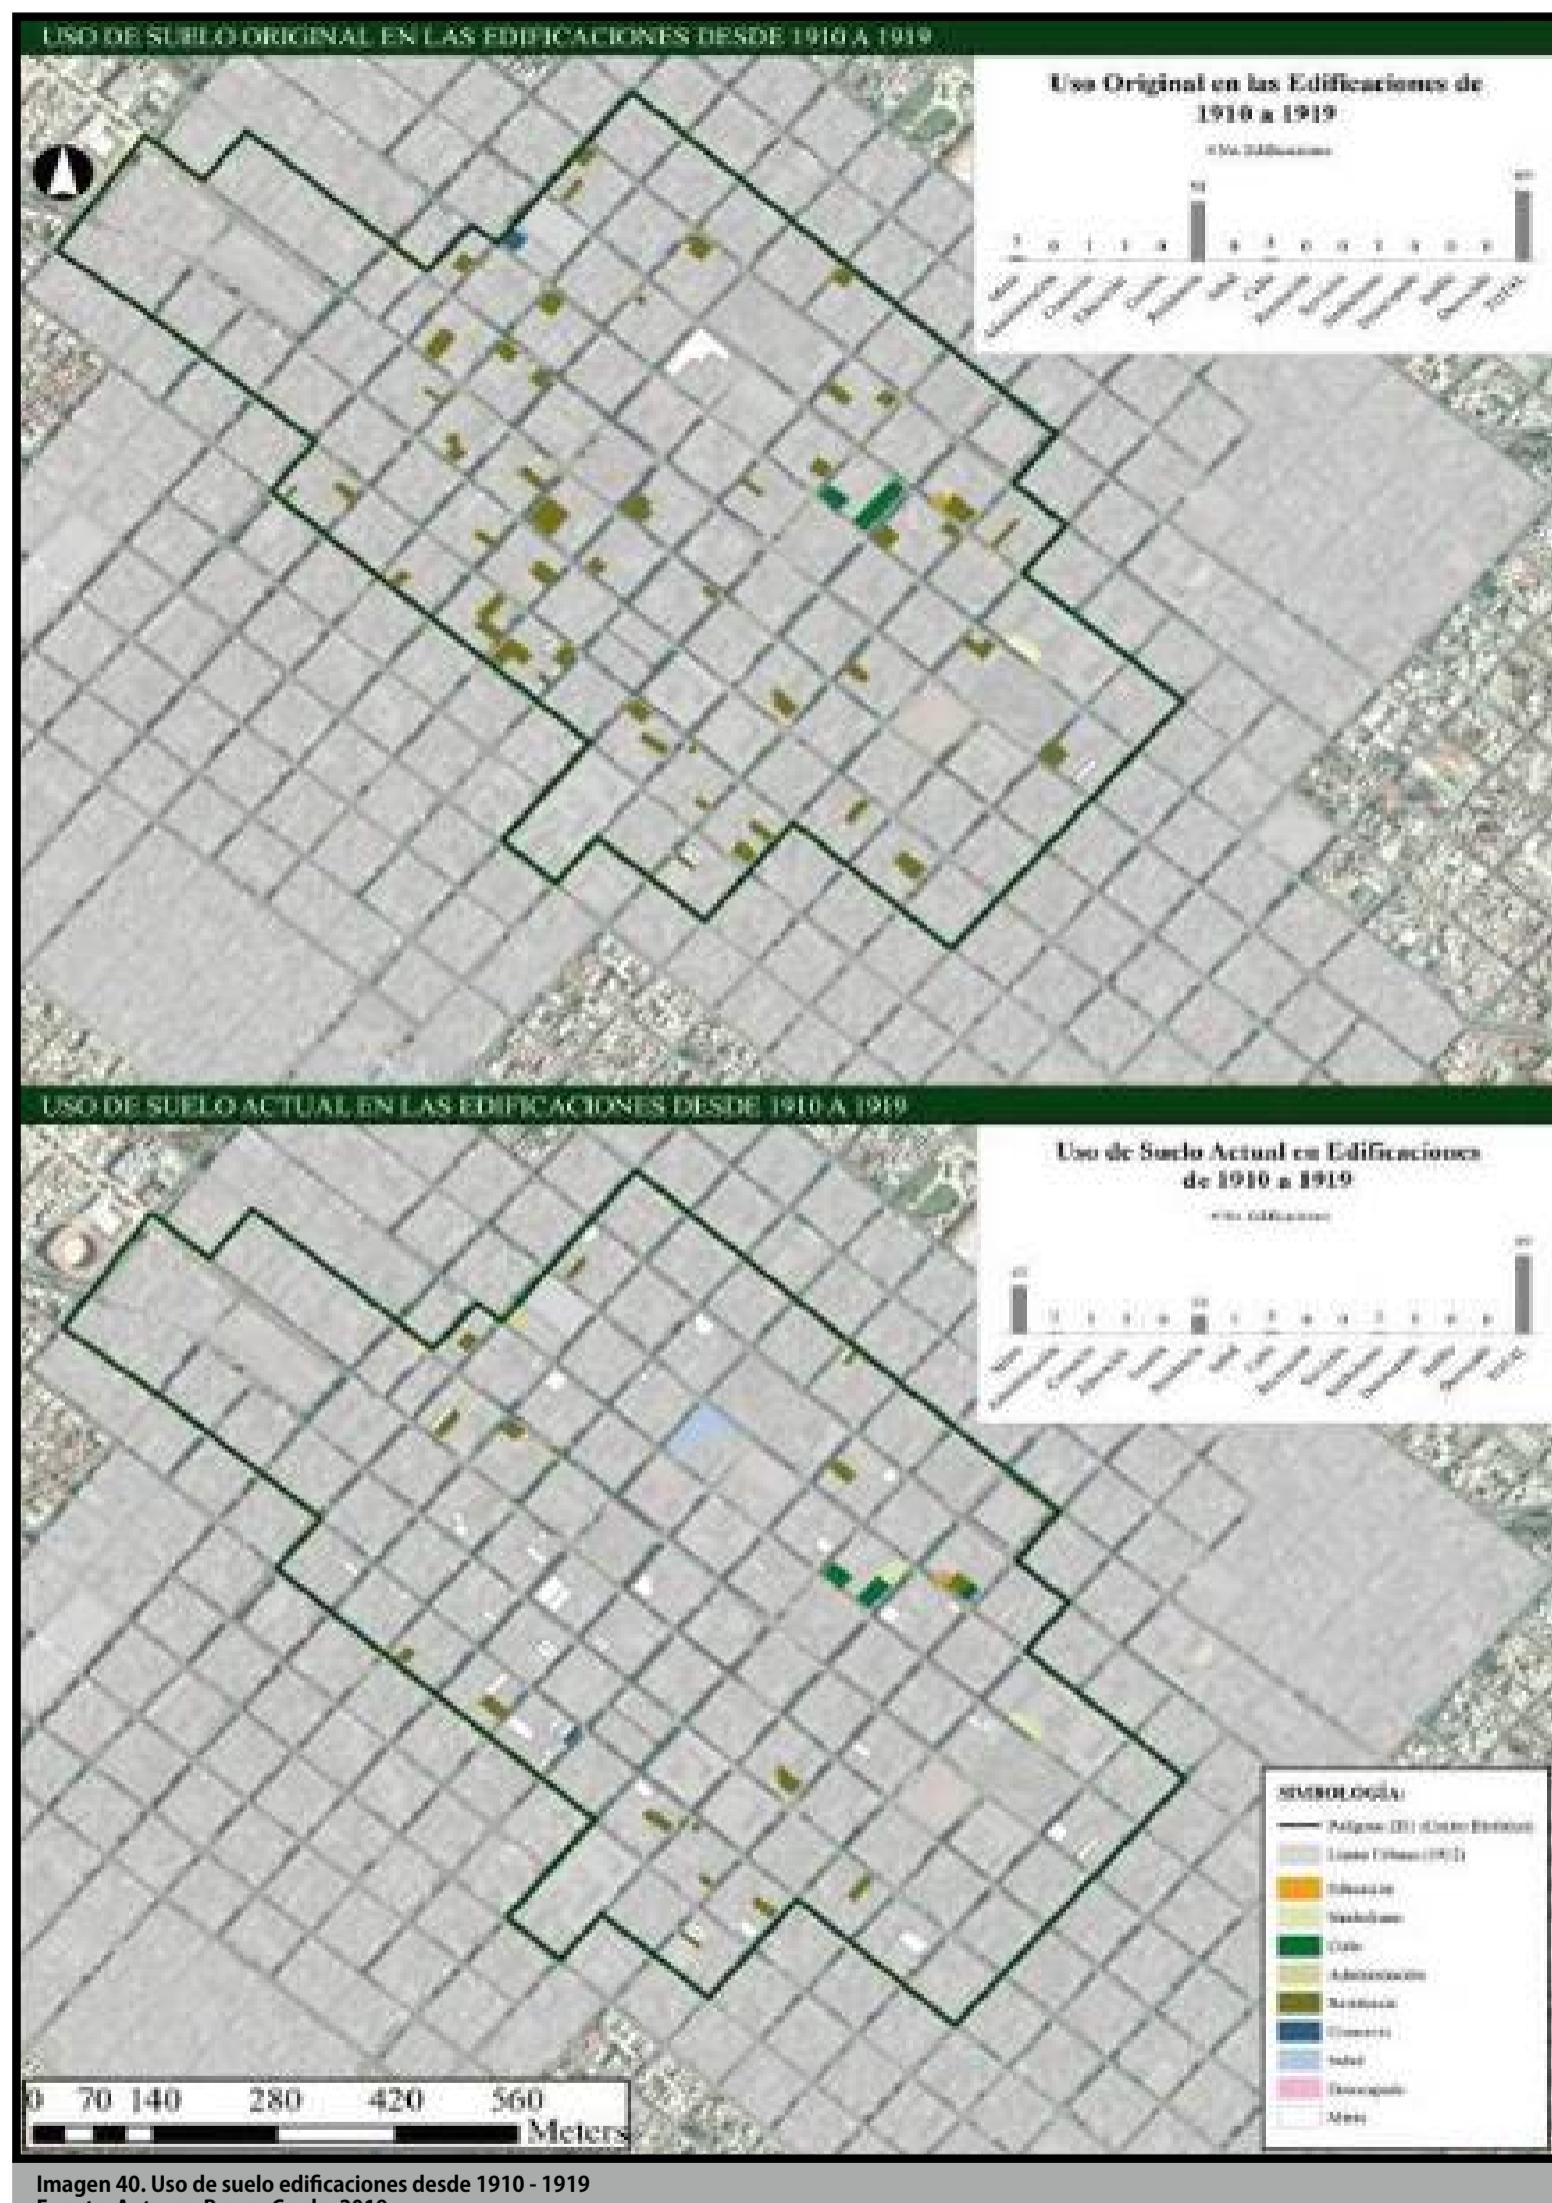
Imagen 40. Uso de suelo edificaciones desde 1910 - 1919  
Fuente. Autores, Bravo, Cerdá, 2019

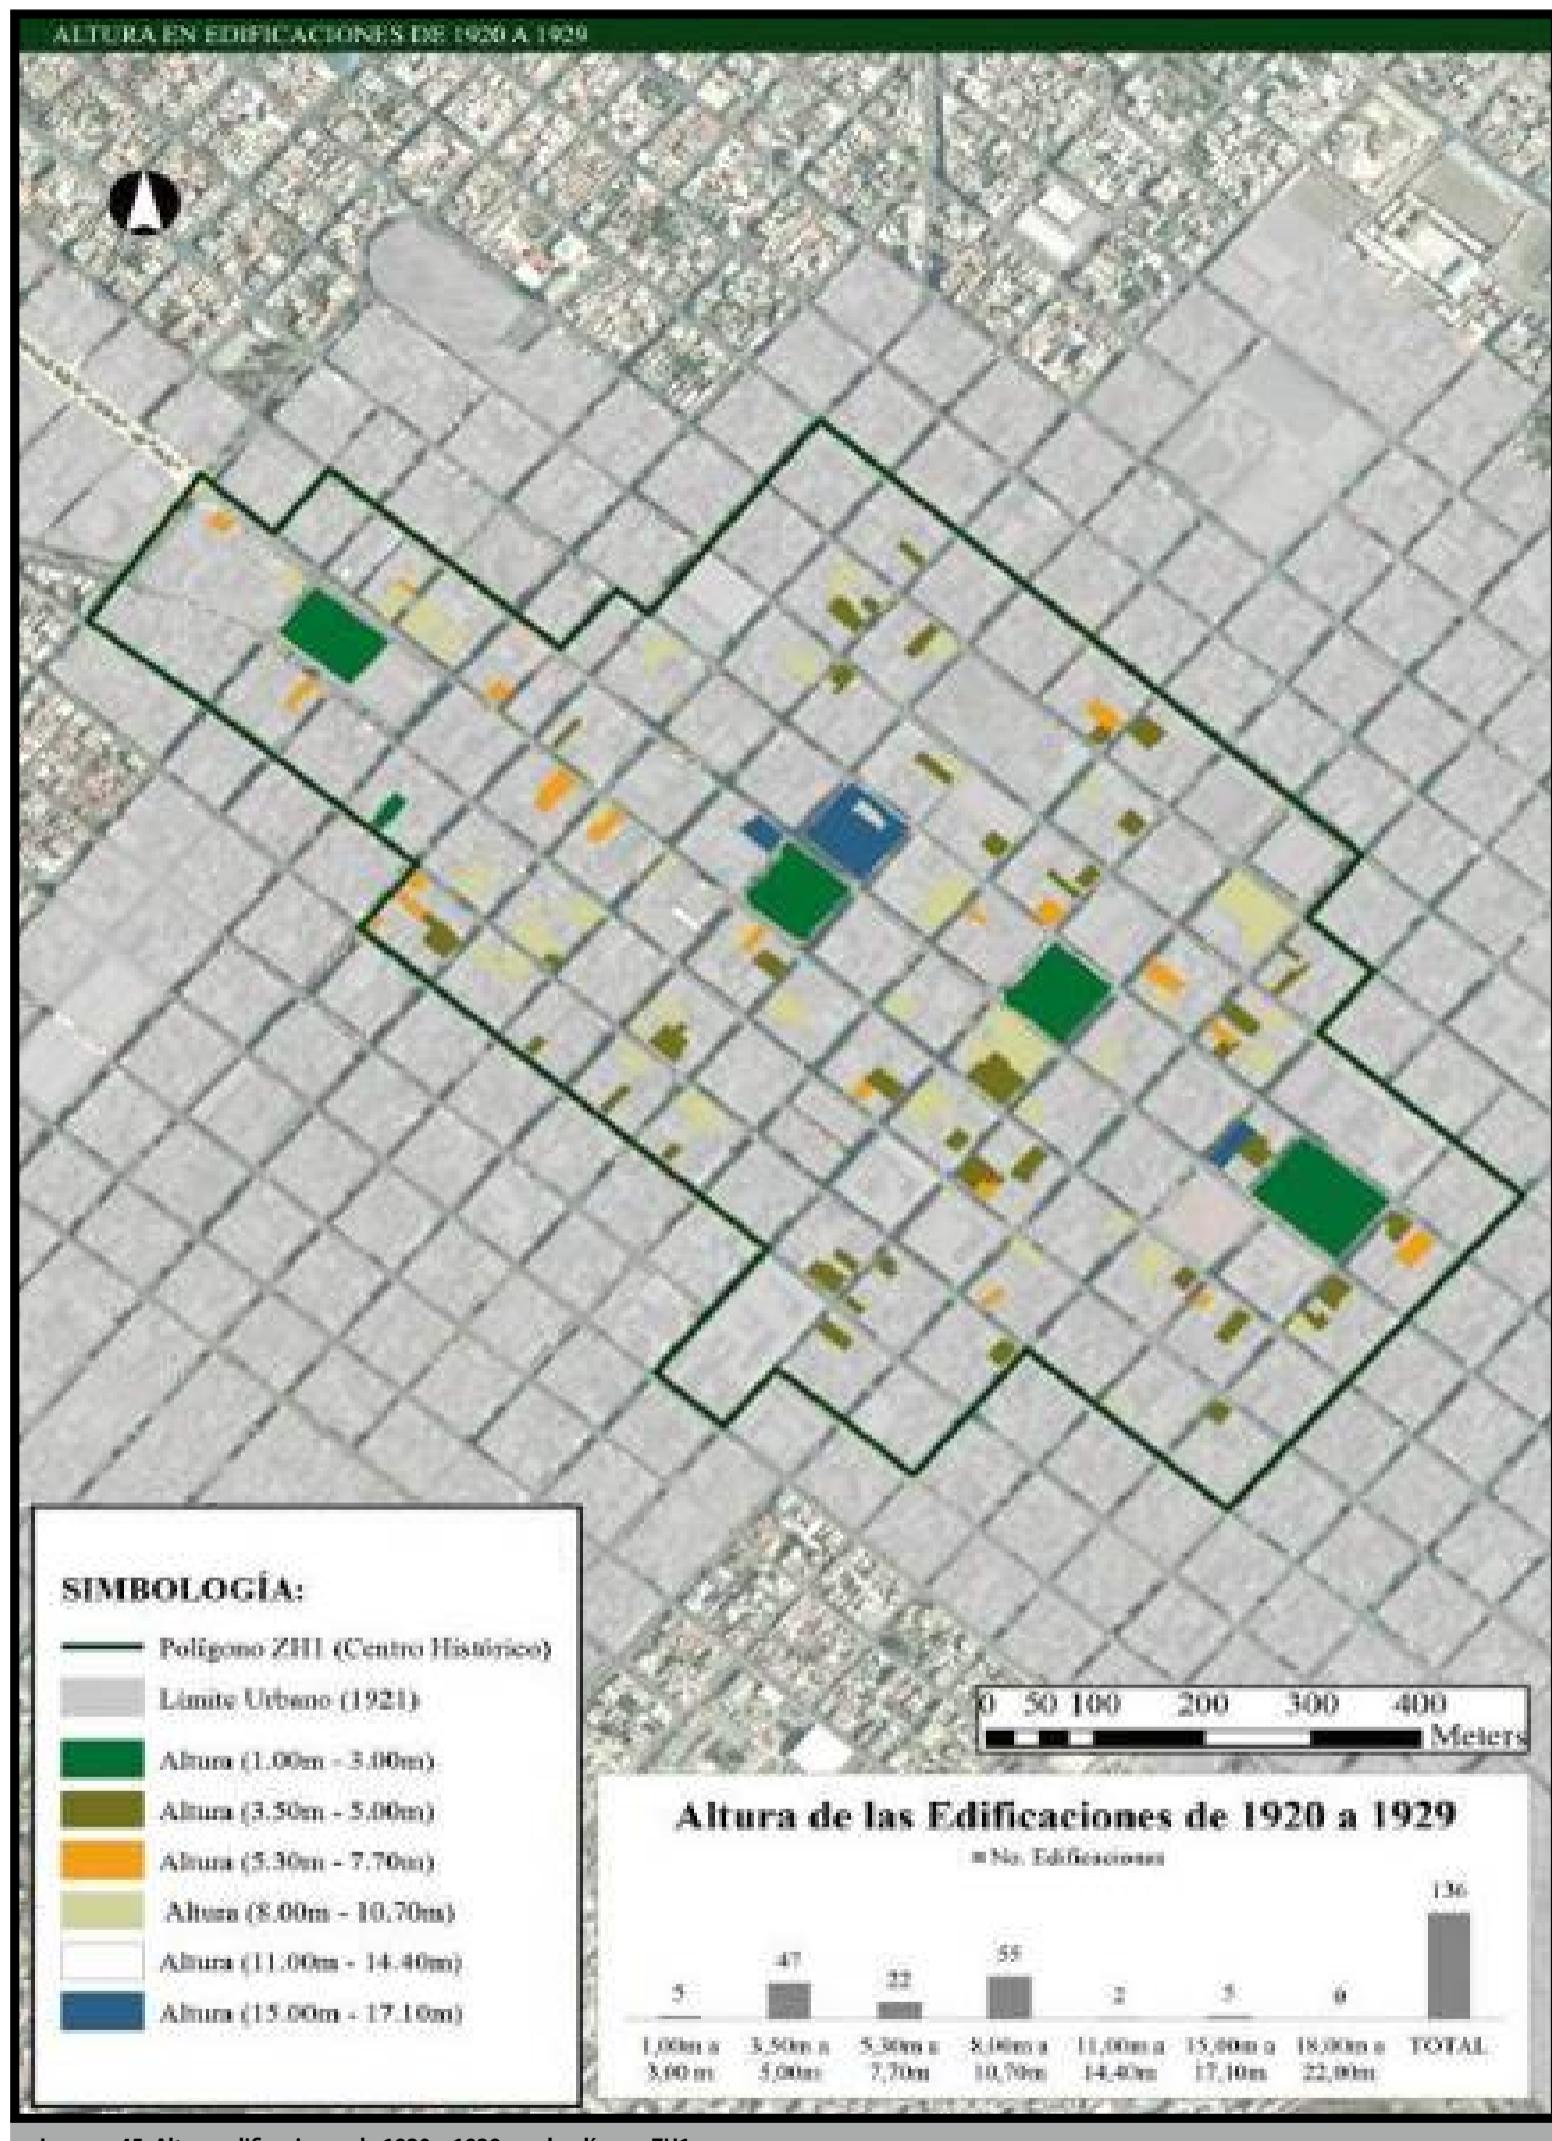
Imagen 45. Altura edificaciones de 1920 – 1929 en el polígono ZH1  
Fuente. Autores, Bravo, Cerda, 2019

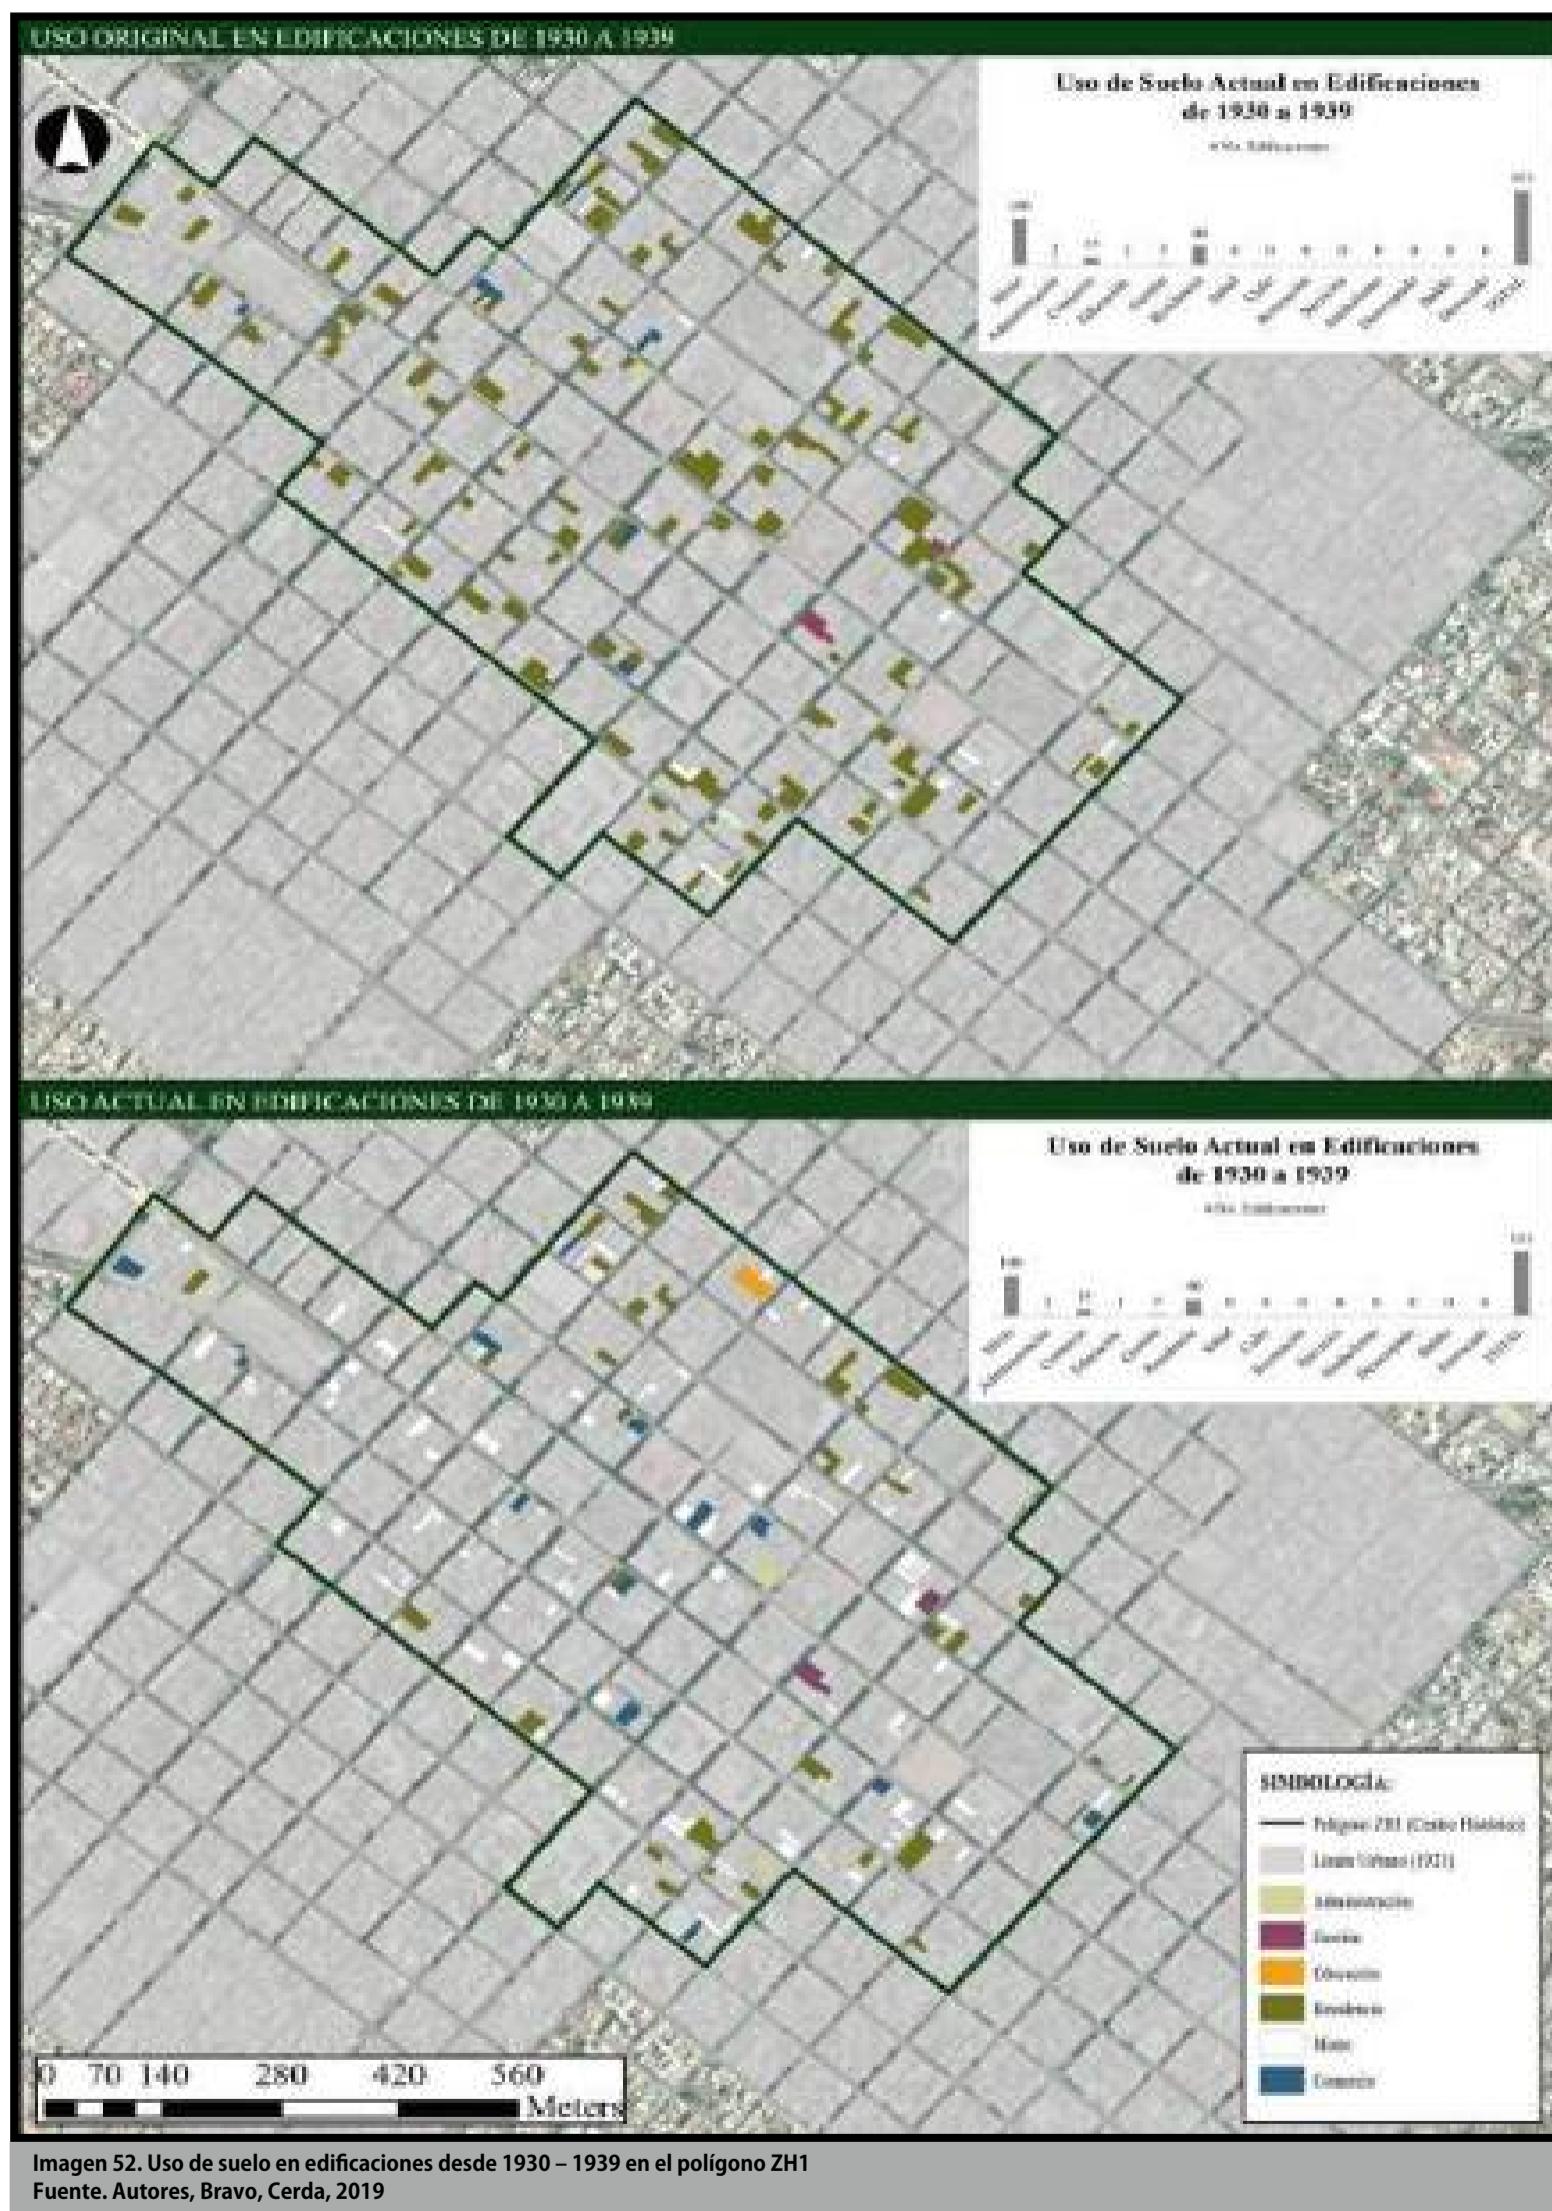
Imagen 52. Uso de suelo en edificaciones desde 1930 – 1939 en el polígono ZH1  
Fuente. Autores, Bravo, Cerda, 2019

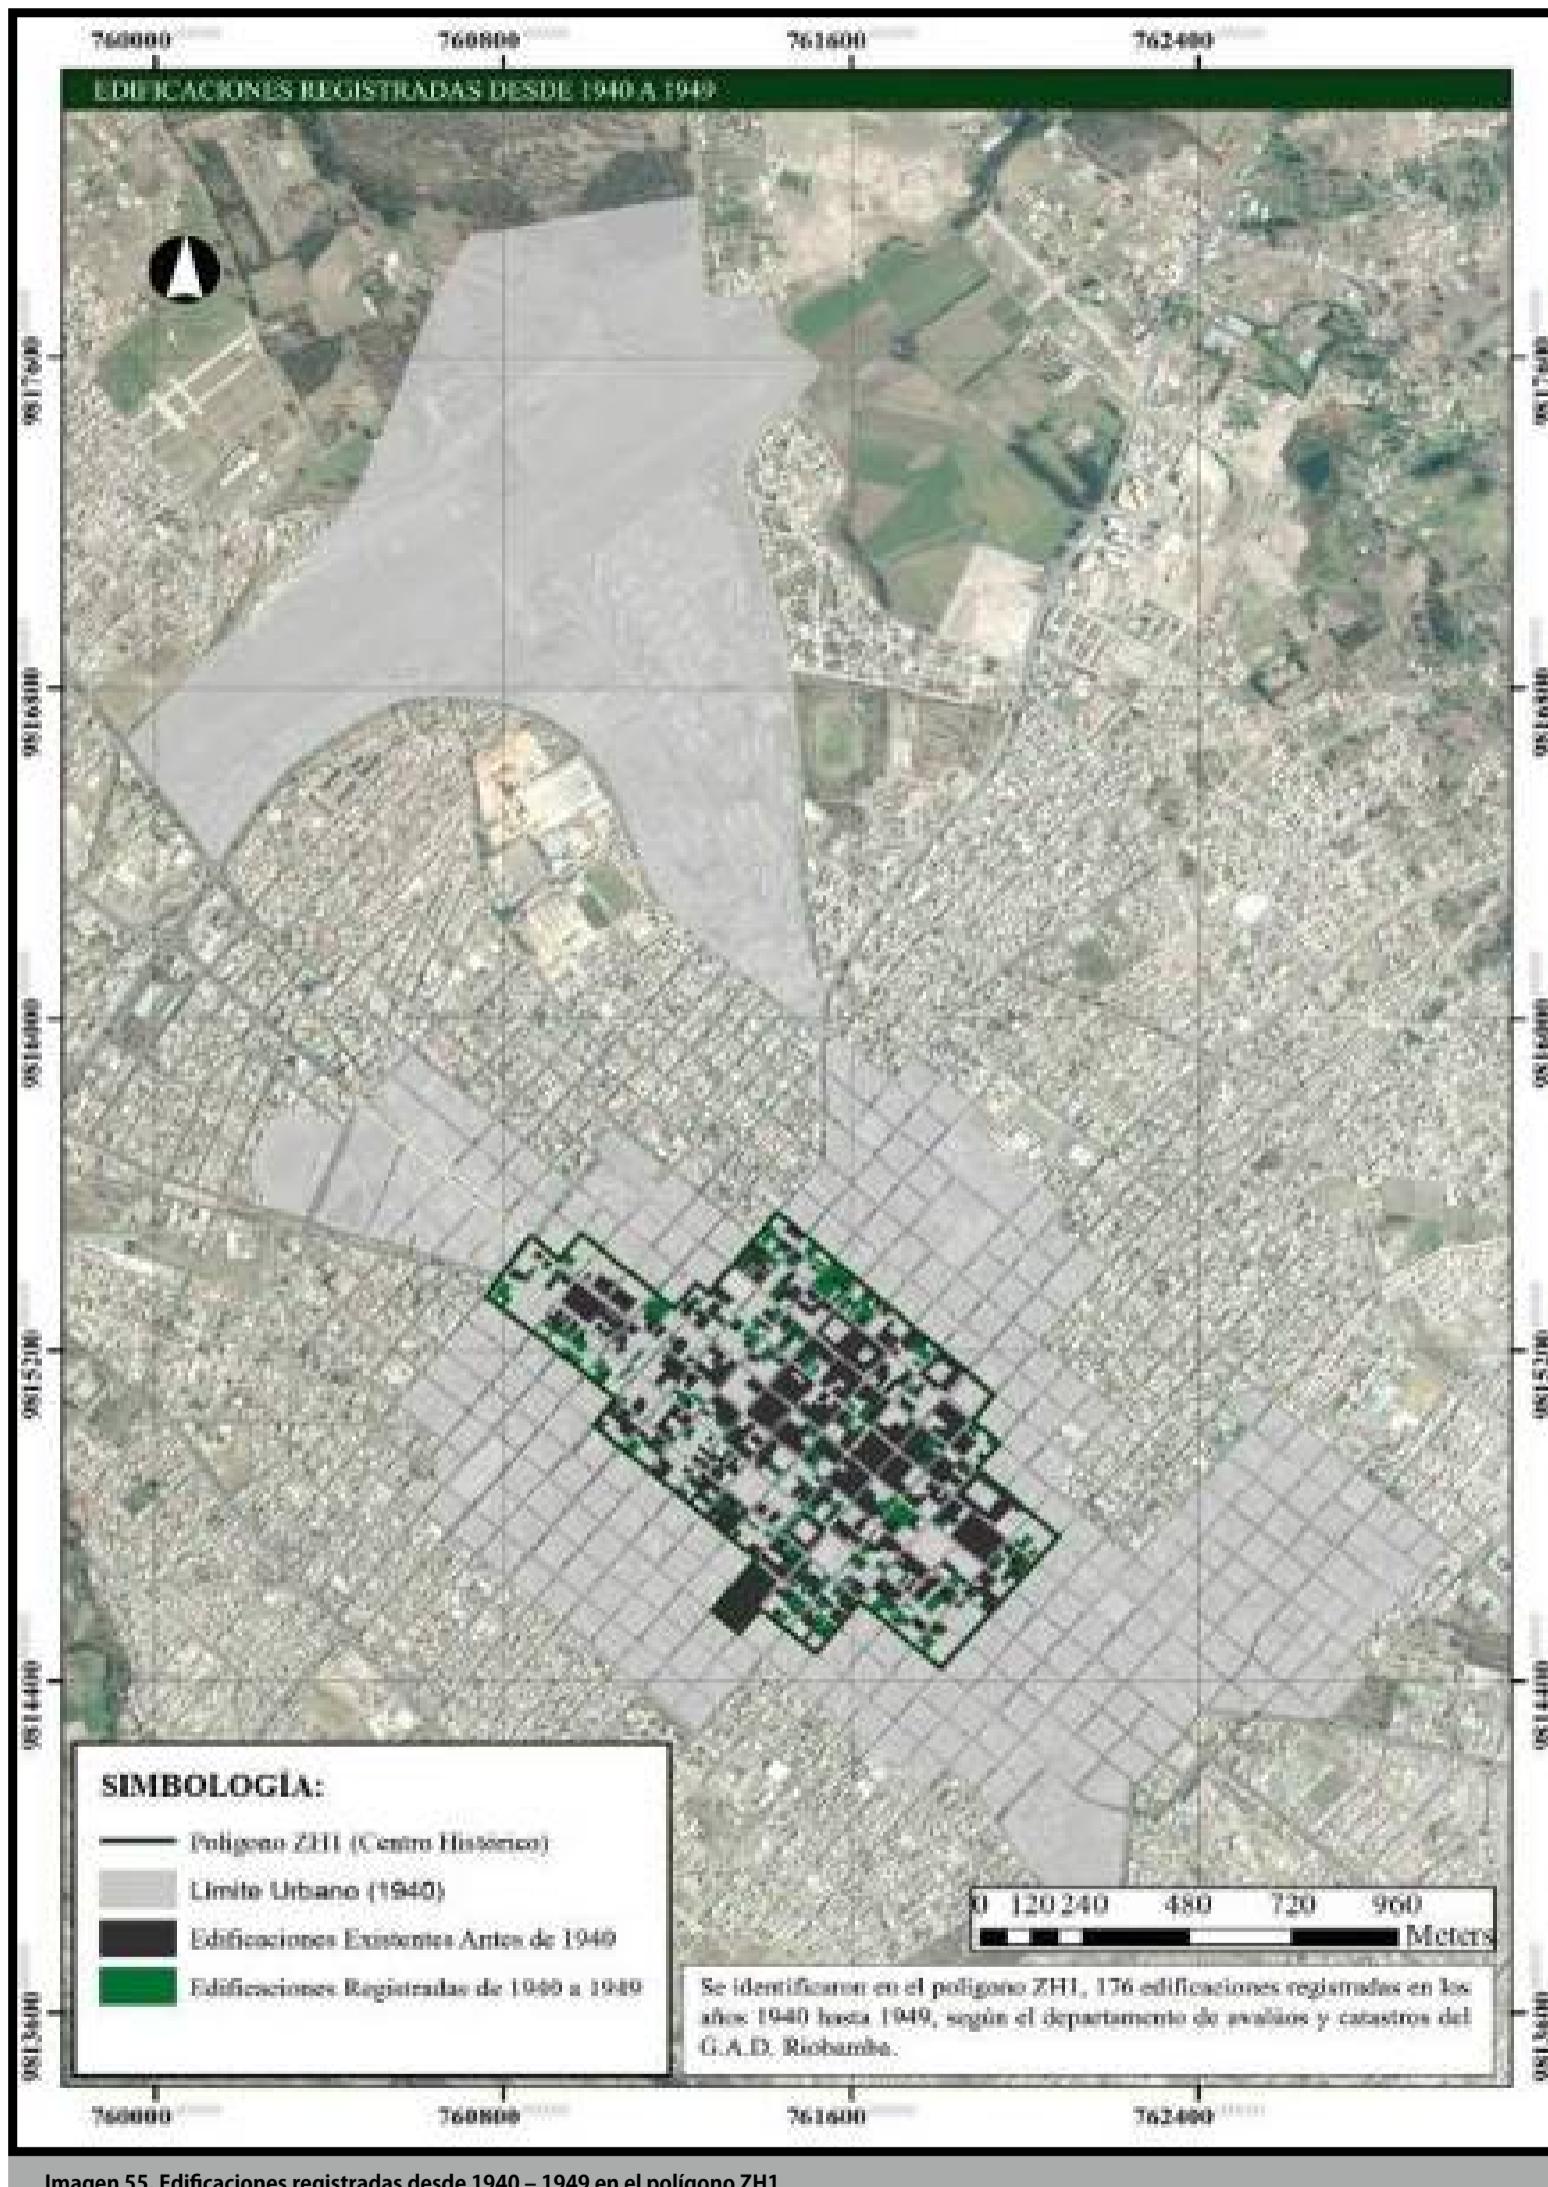
Imagen 55. Edificaciones registradas desde 1940 – 1949 en el polígono ZH1  
Fuente. Autores, Bravo, Cerdá, 2019
