# **Transformación del Paisaje Urbano Histórico de Riobamba (1900 - 2018)**

## Transformación del Paisaje Urbano Histórico de Riobamba(1900 - 2018)

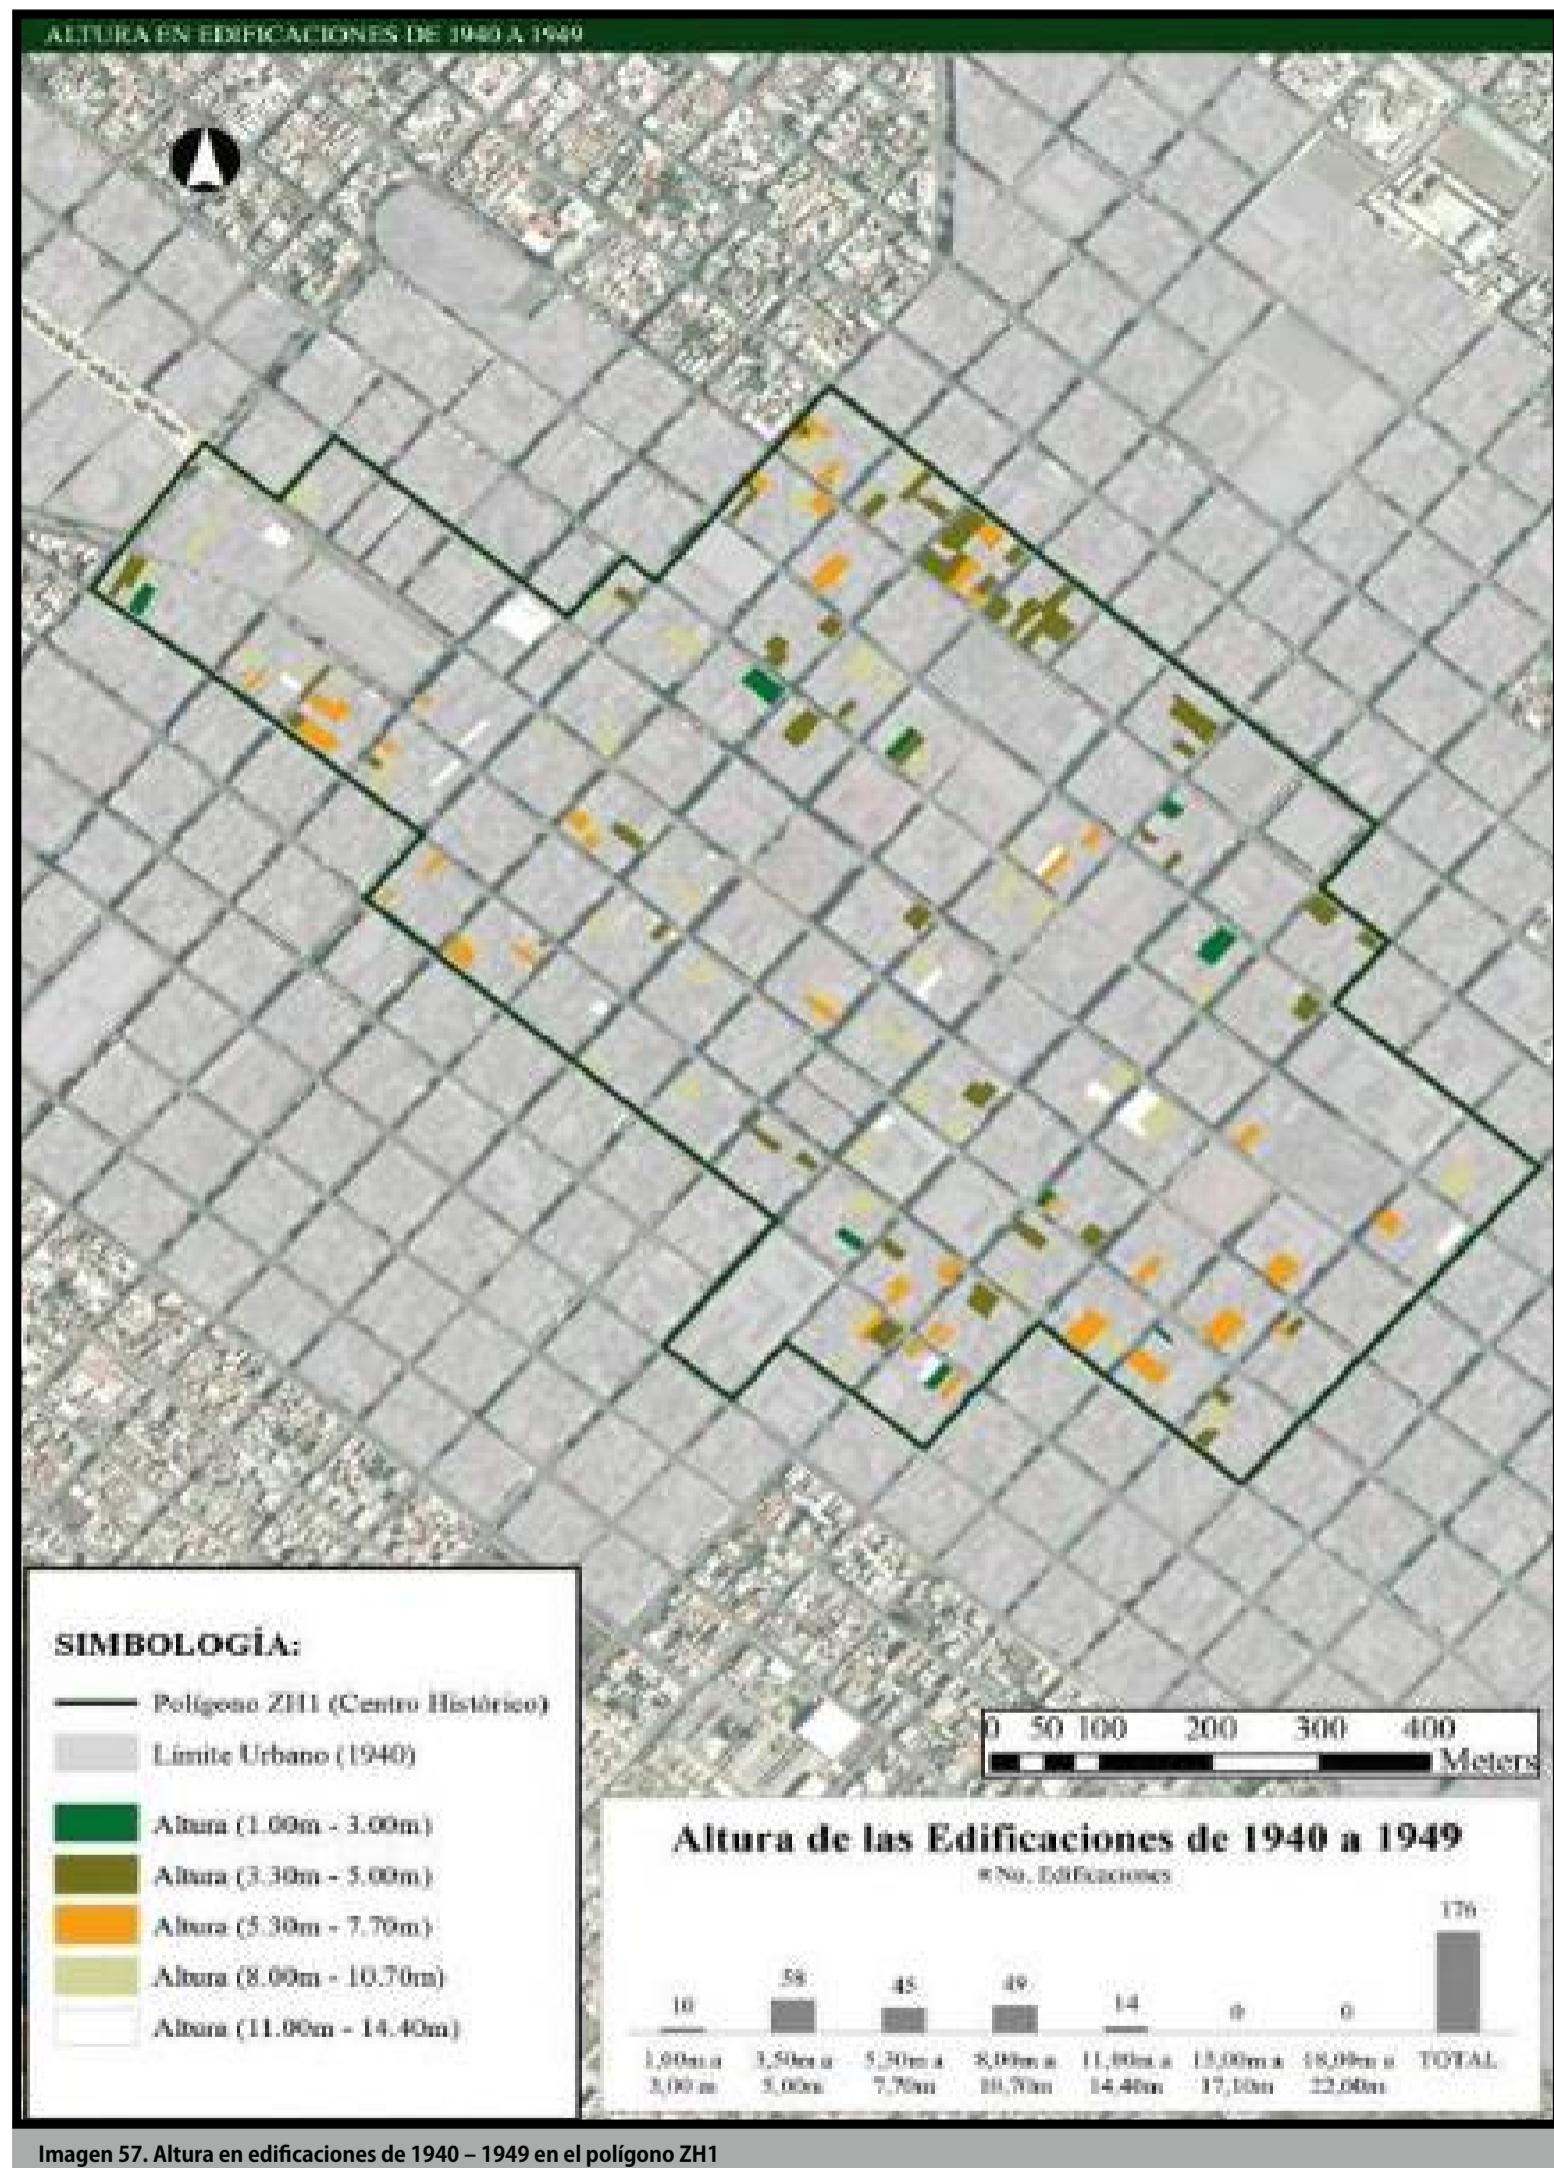
Imagen 57. Altura en edificaciones de 1940 – 1949 en el polígono ZH1  
Fuente. Autores, Bravo, Cerda, 2019

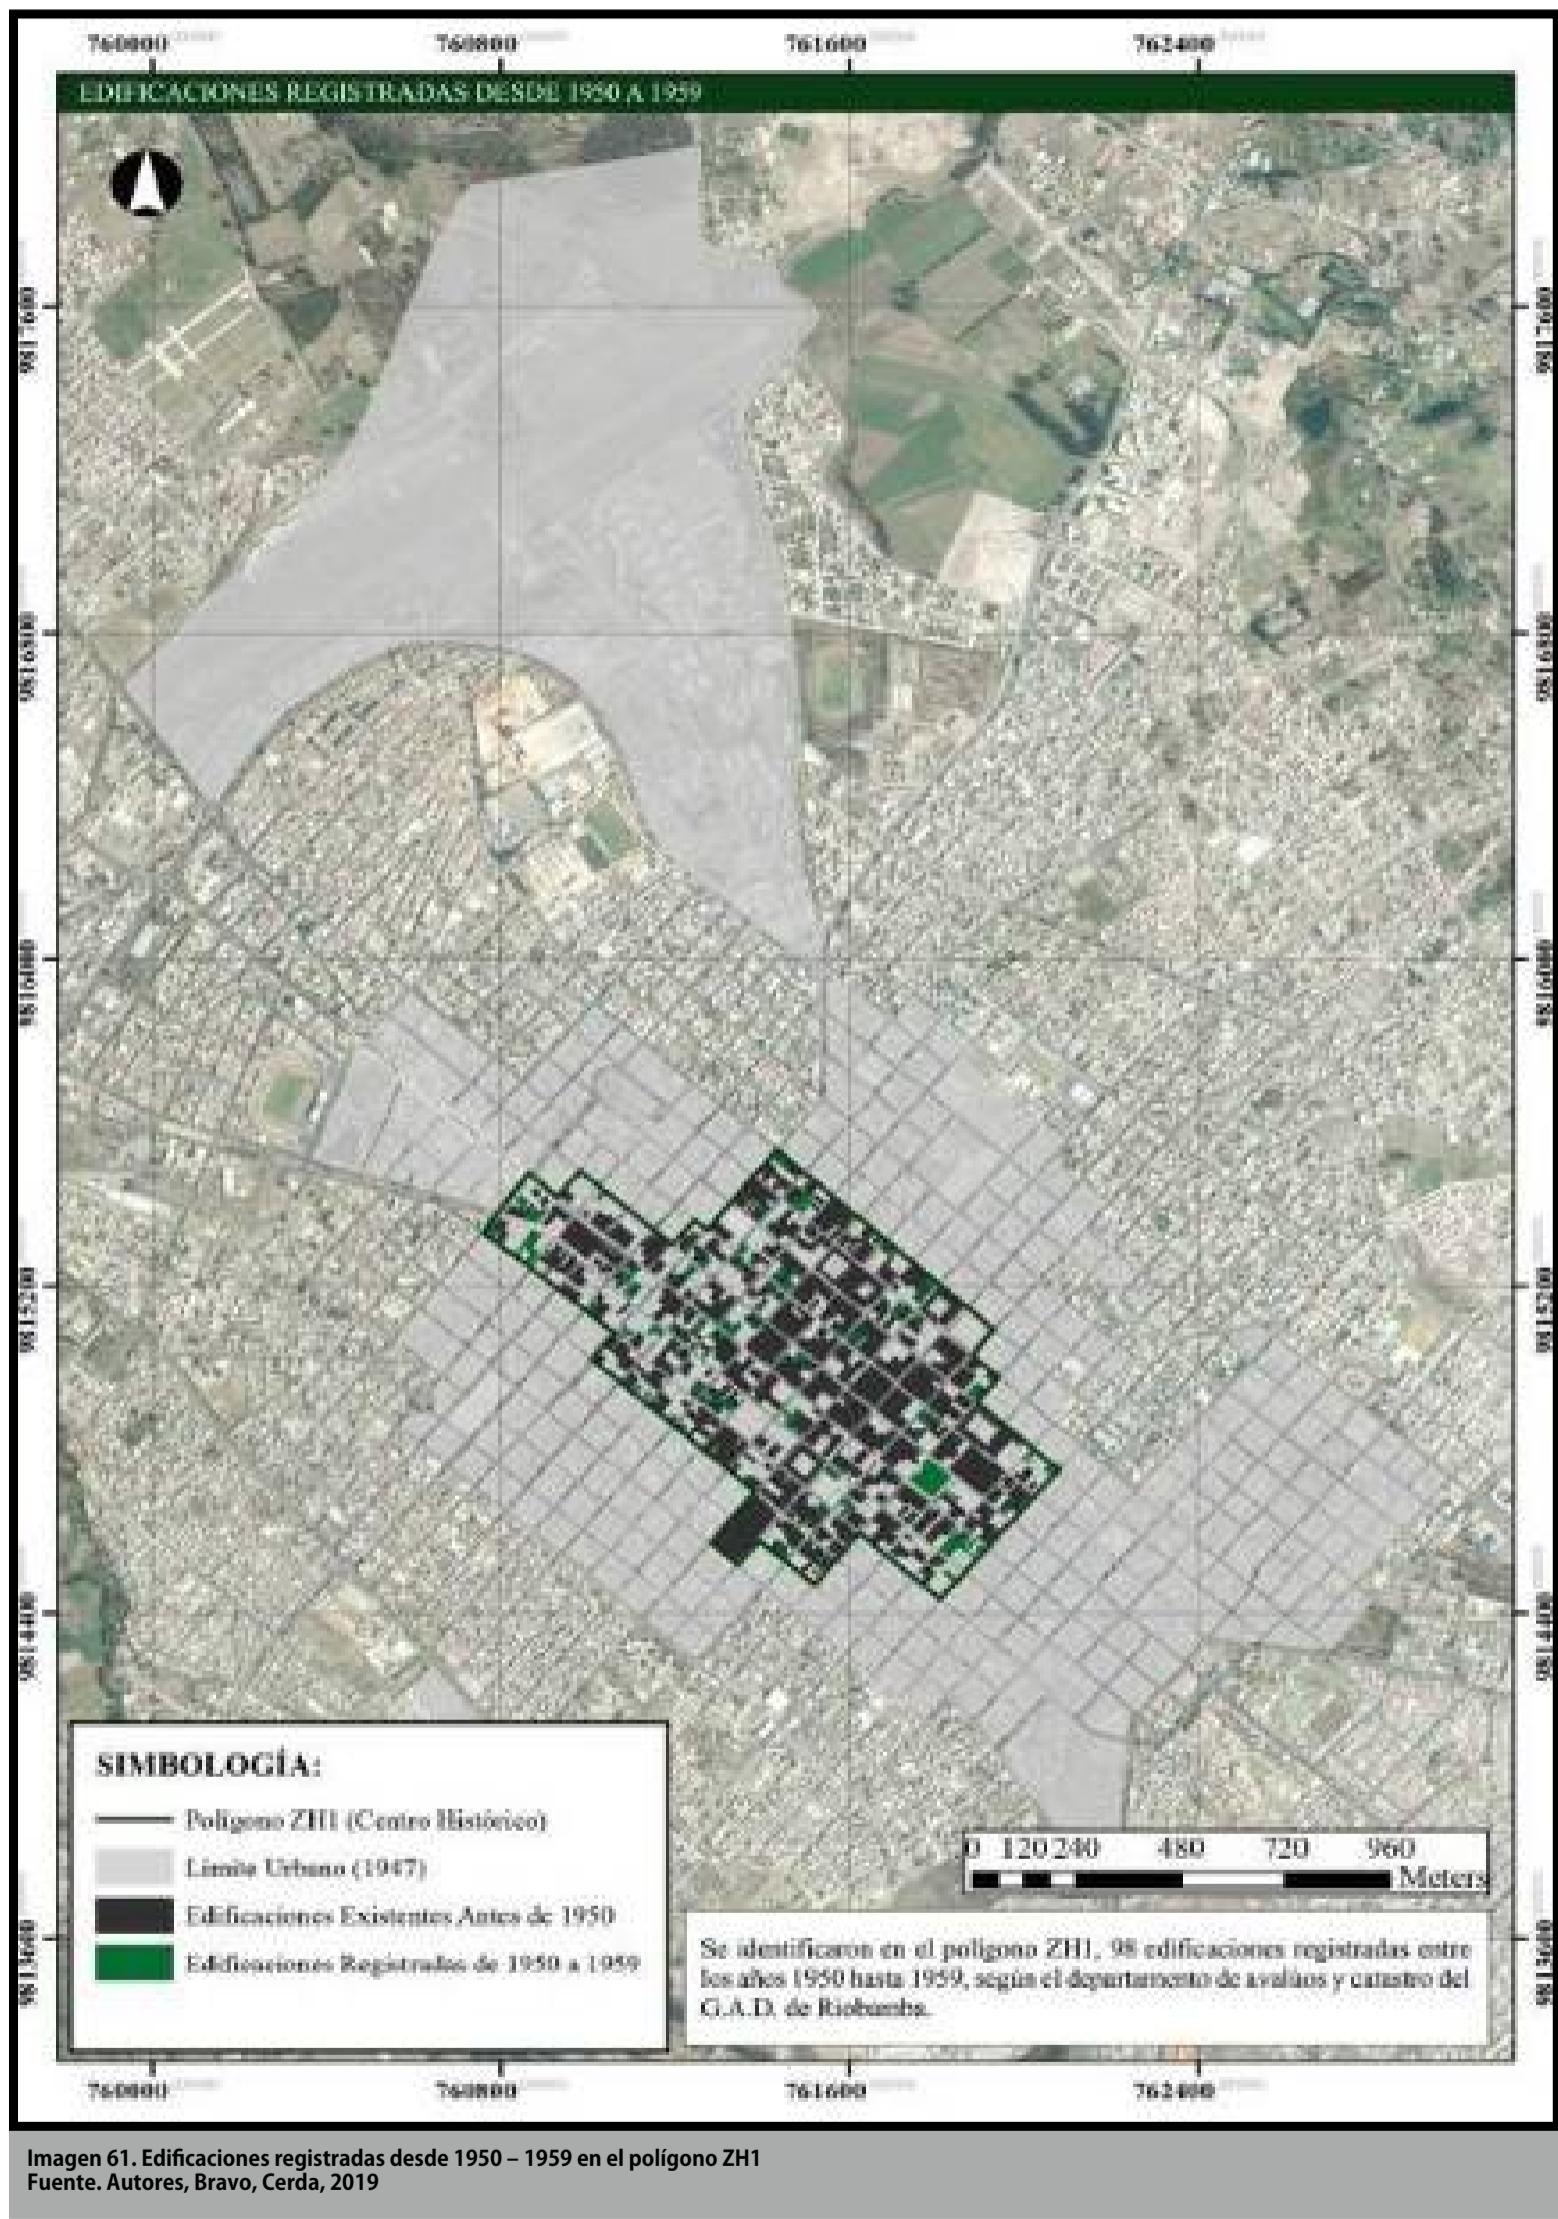
Imagen 61. Edificaciones registradas desde 1950 – 1959 en el polígono ZH1  
Fuente. Autores, Bravo, Cerda, 2019

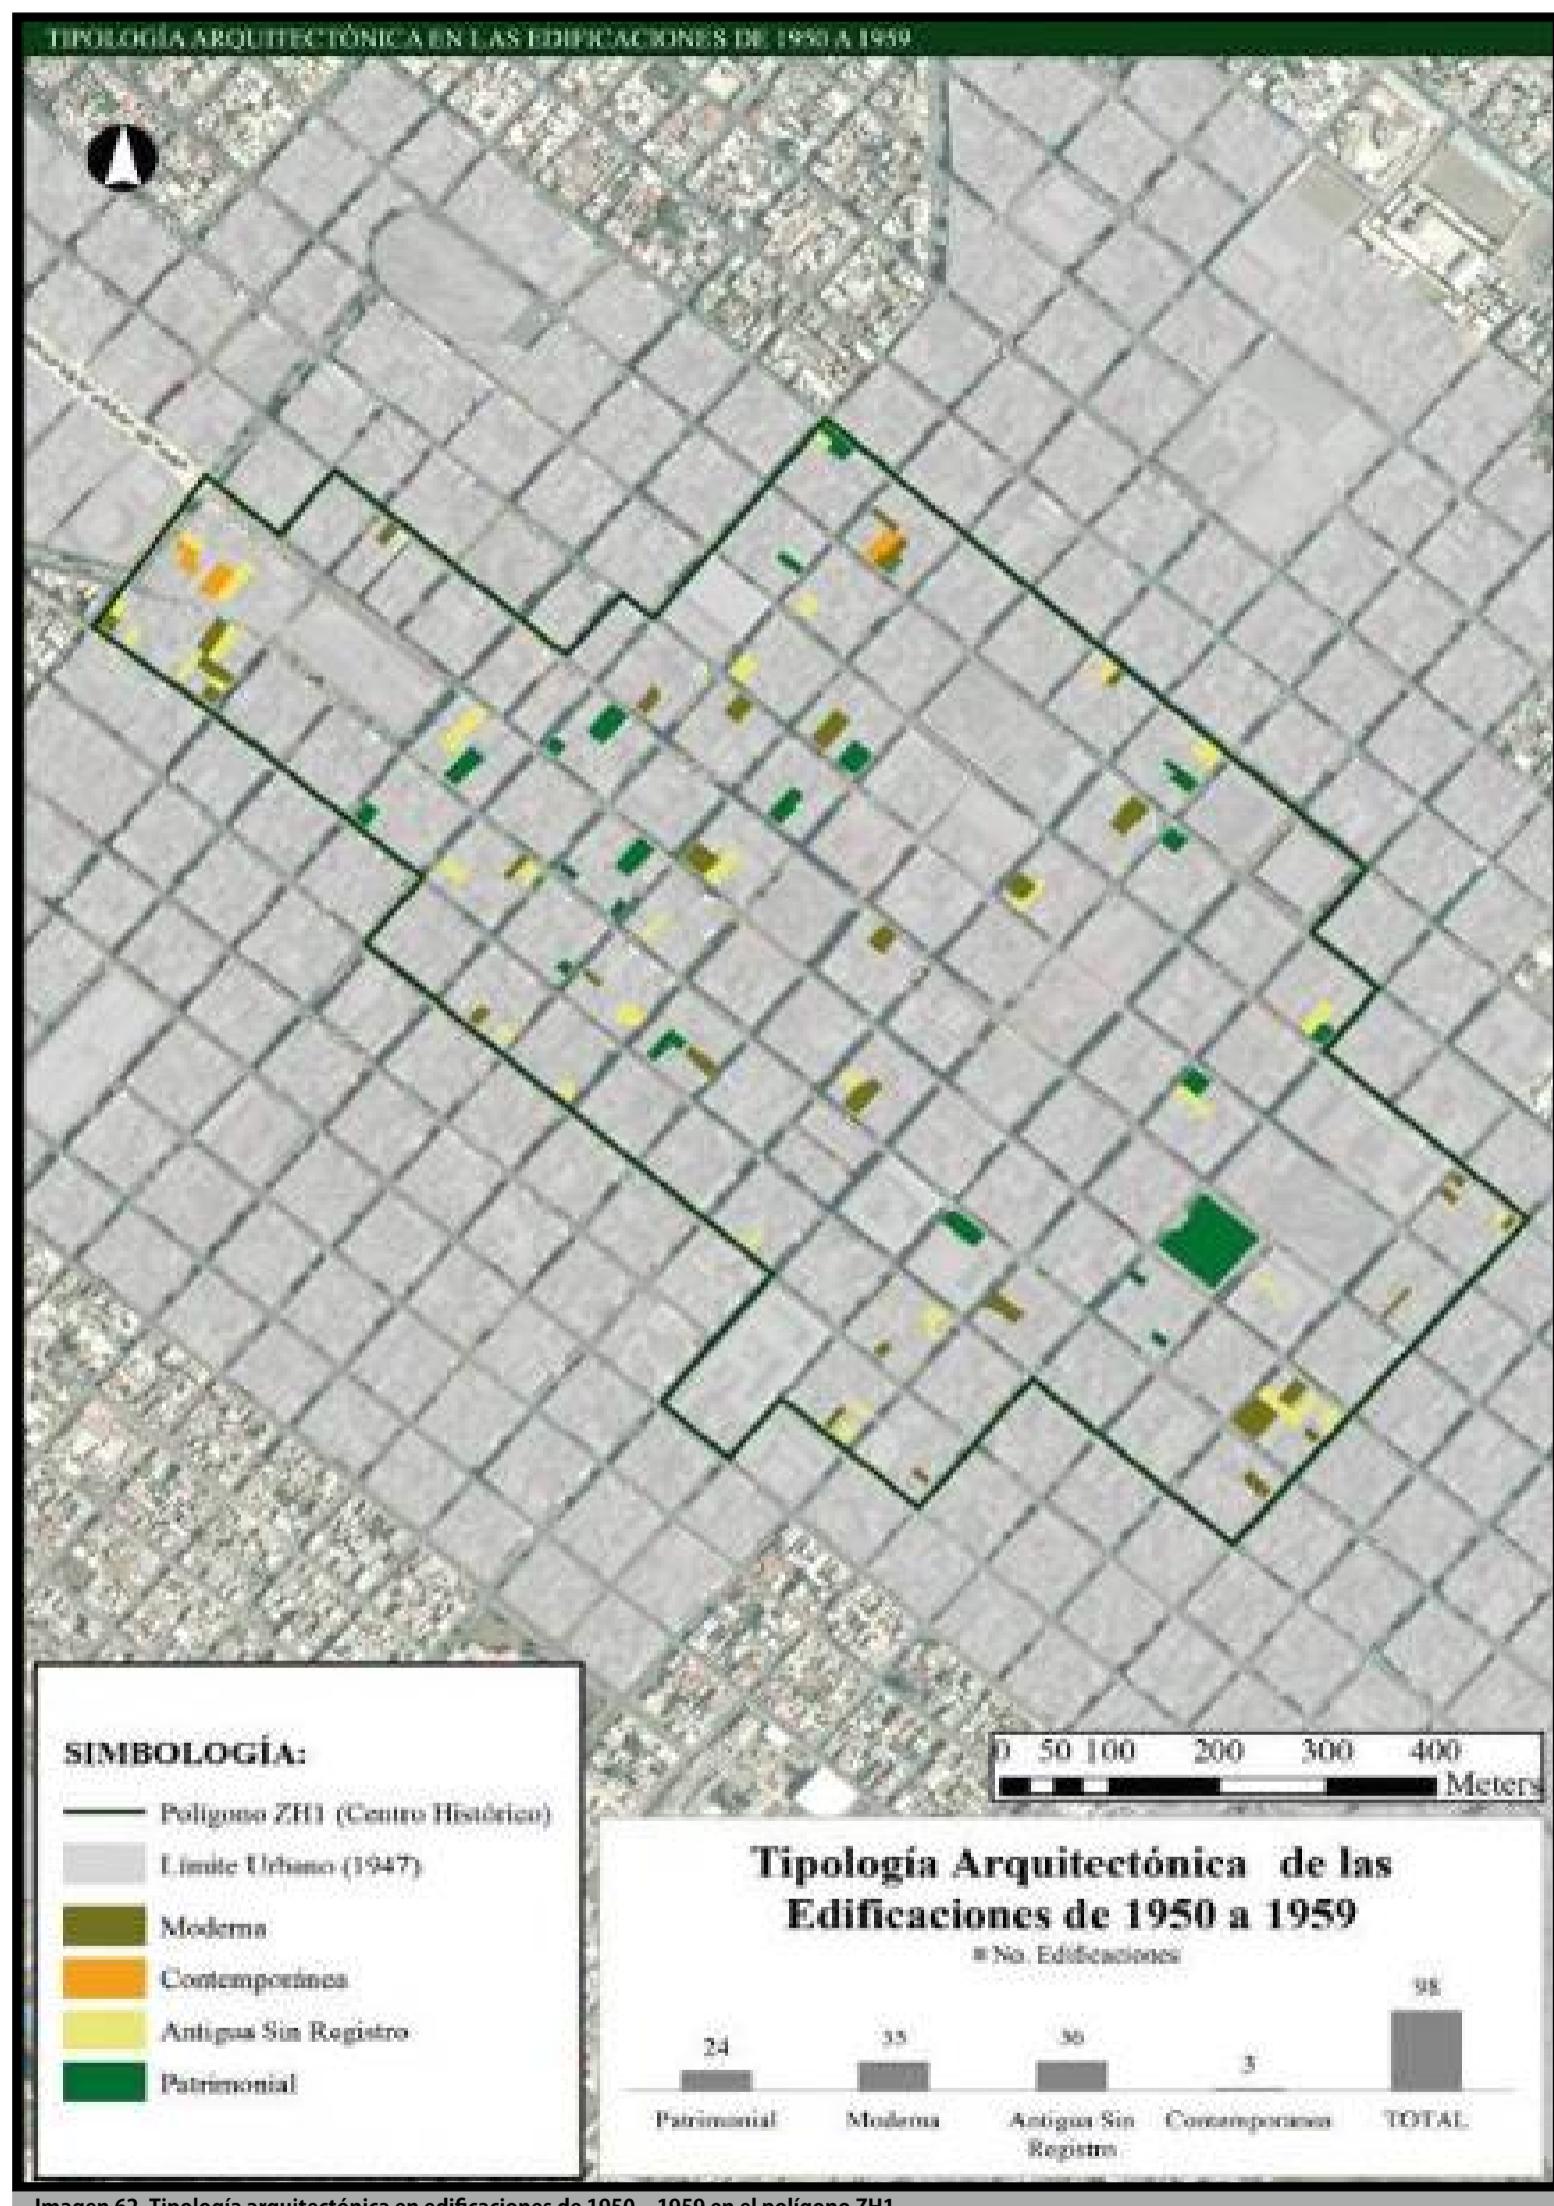
Imagen 62. Tipología arquitectónica en edificaciones de 1950 – 1959 en el polígono ZH1  
Fuente. Autores, Bravo, Cerda, 2019

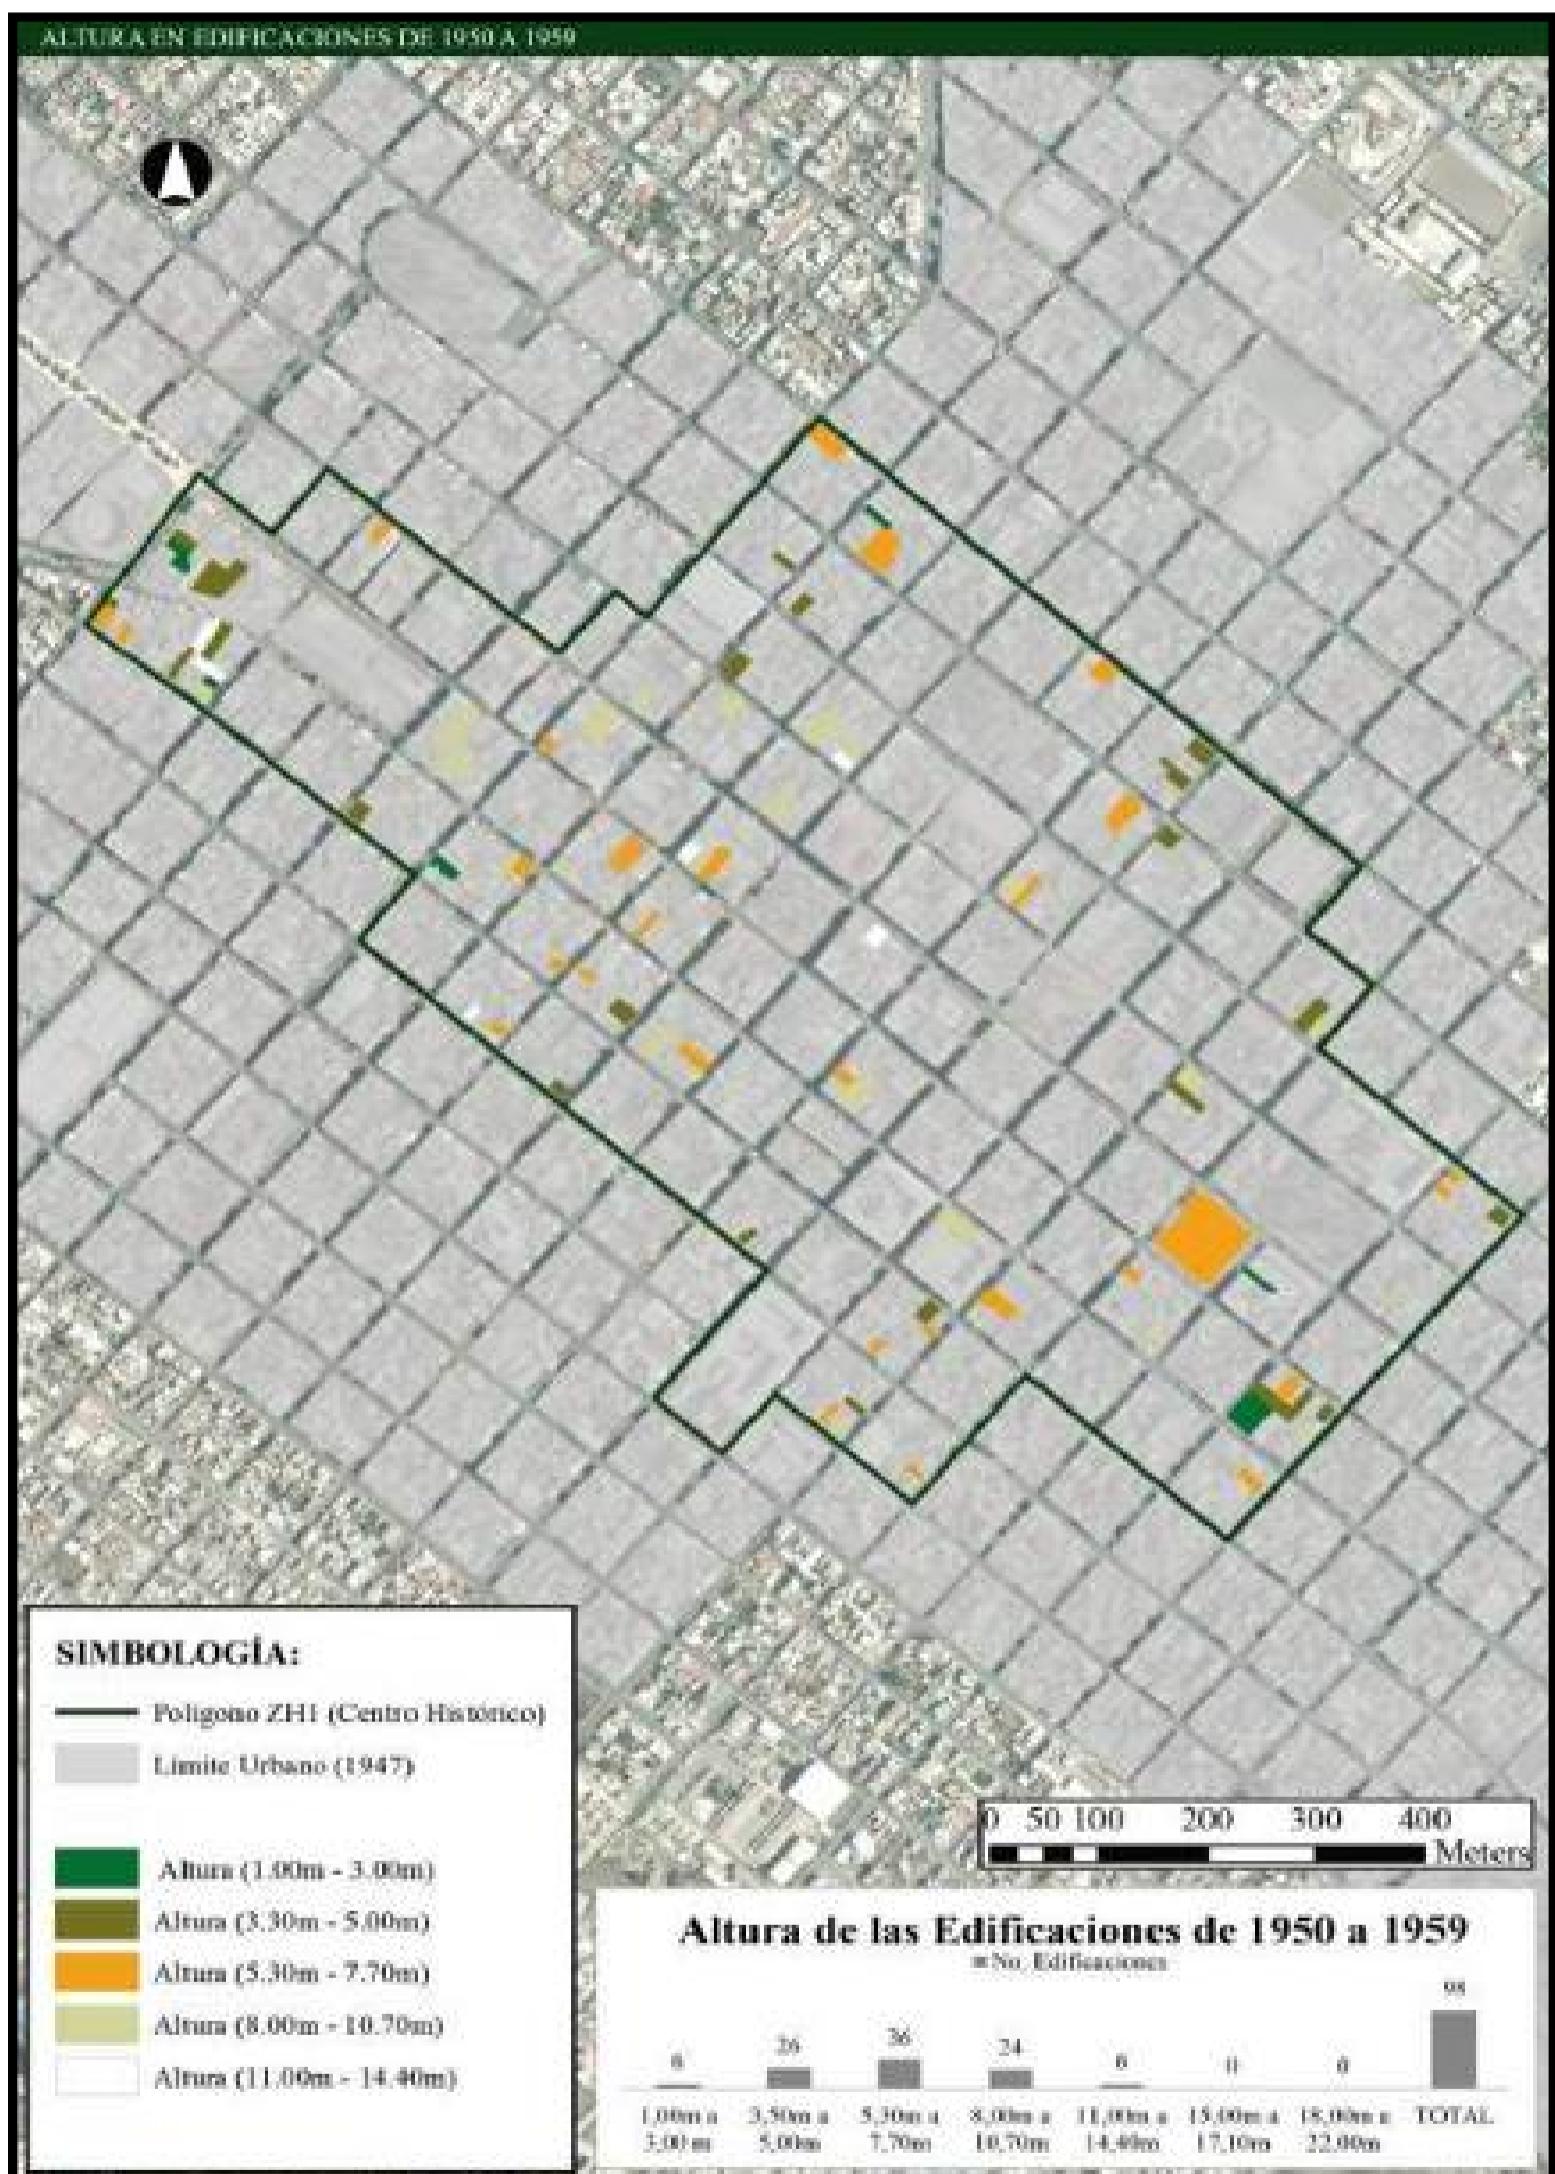
Imagen 63. Altura en edificaciones de 1950 – 1959 en el polígono ZH1  
Fuente. Autores, Bravo, Cerdá, 2019

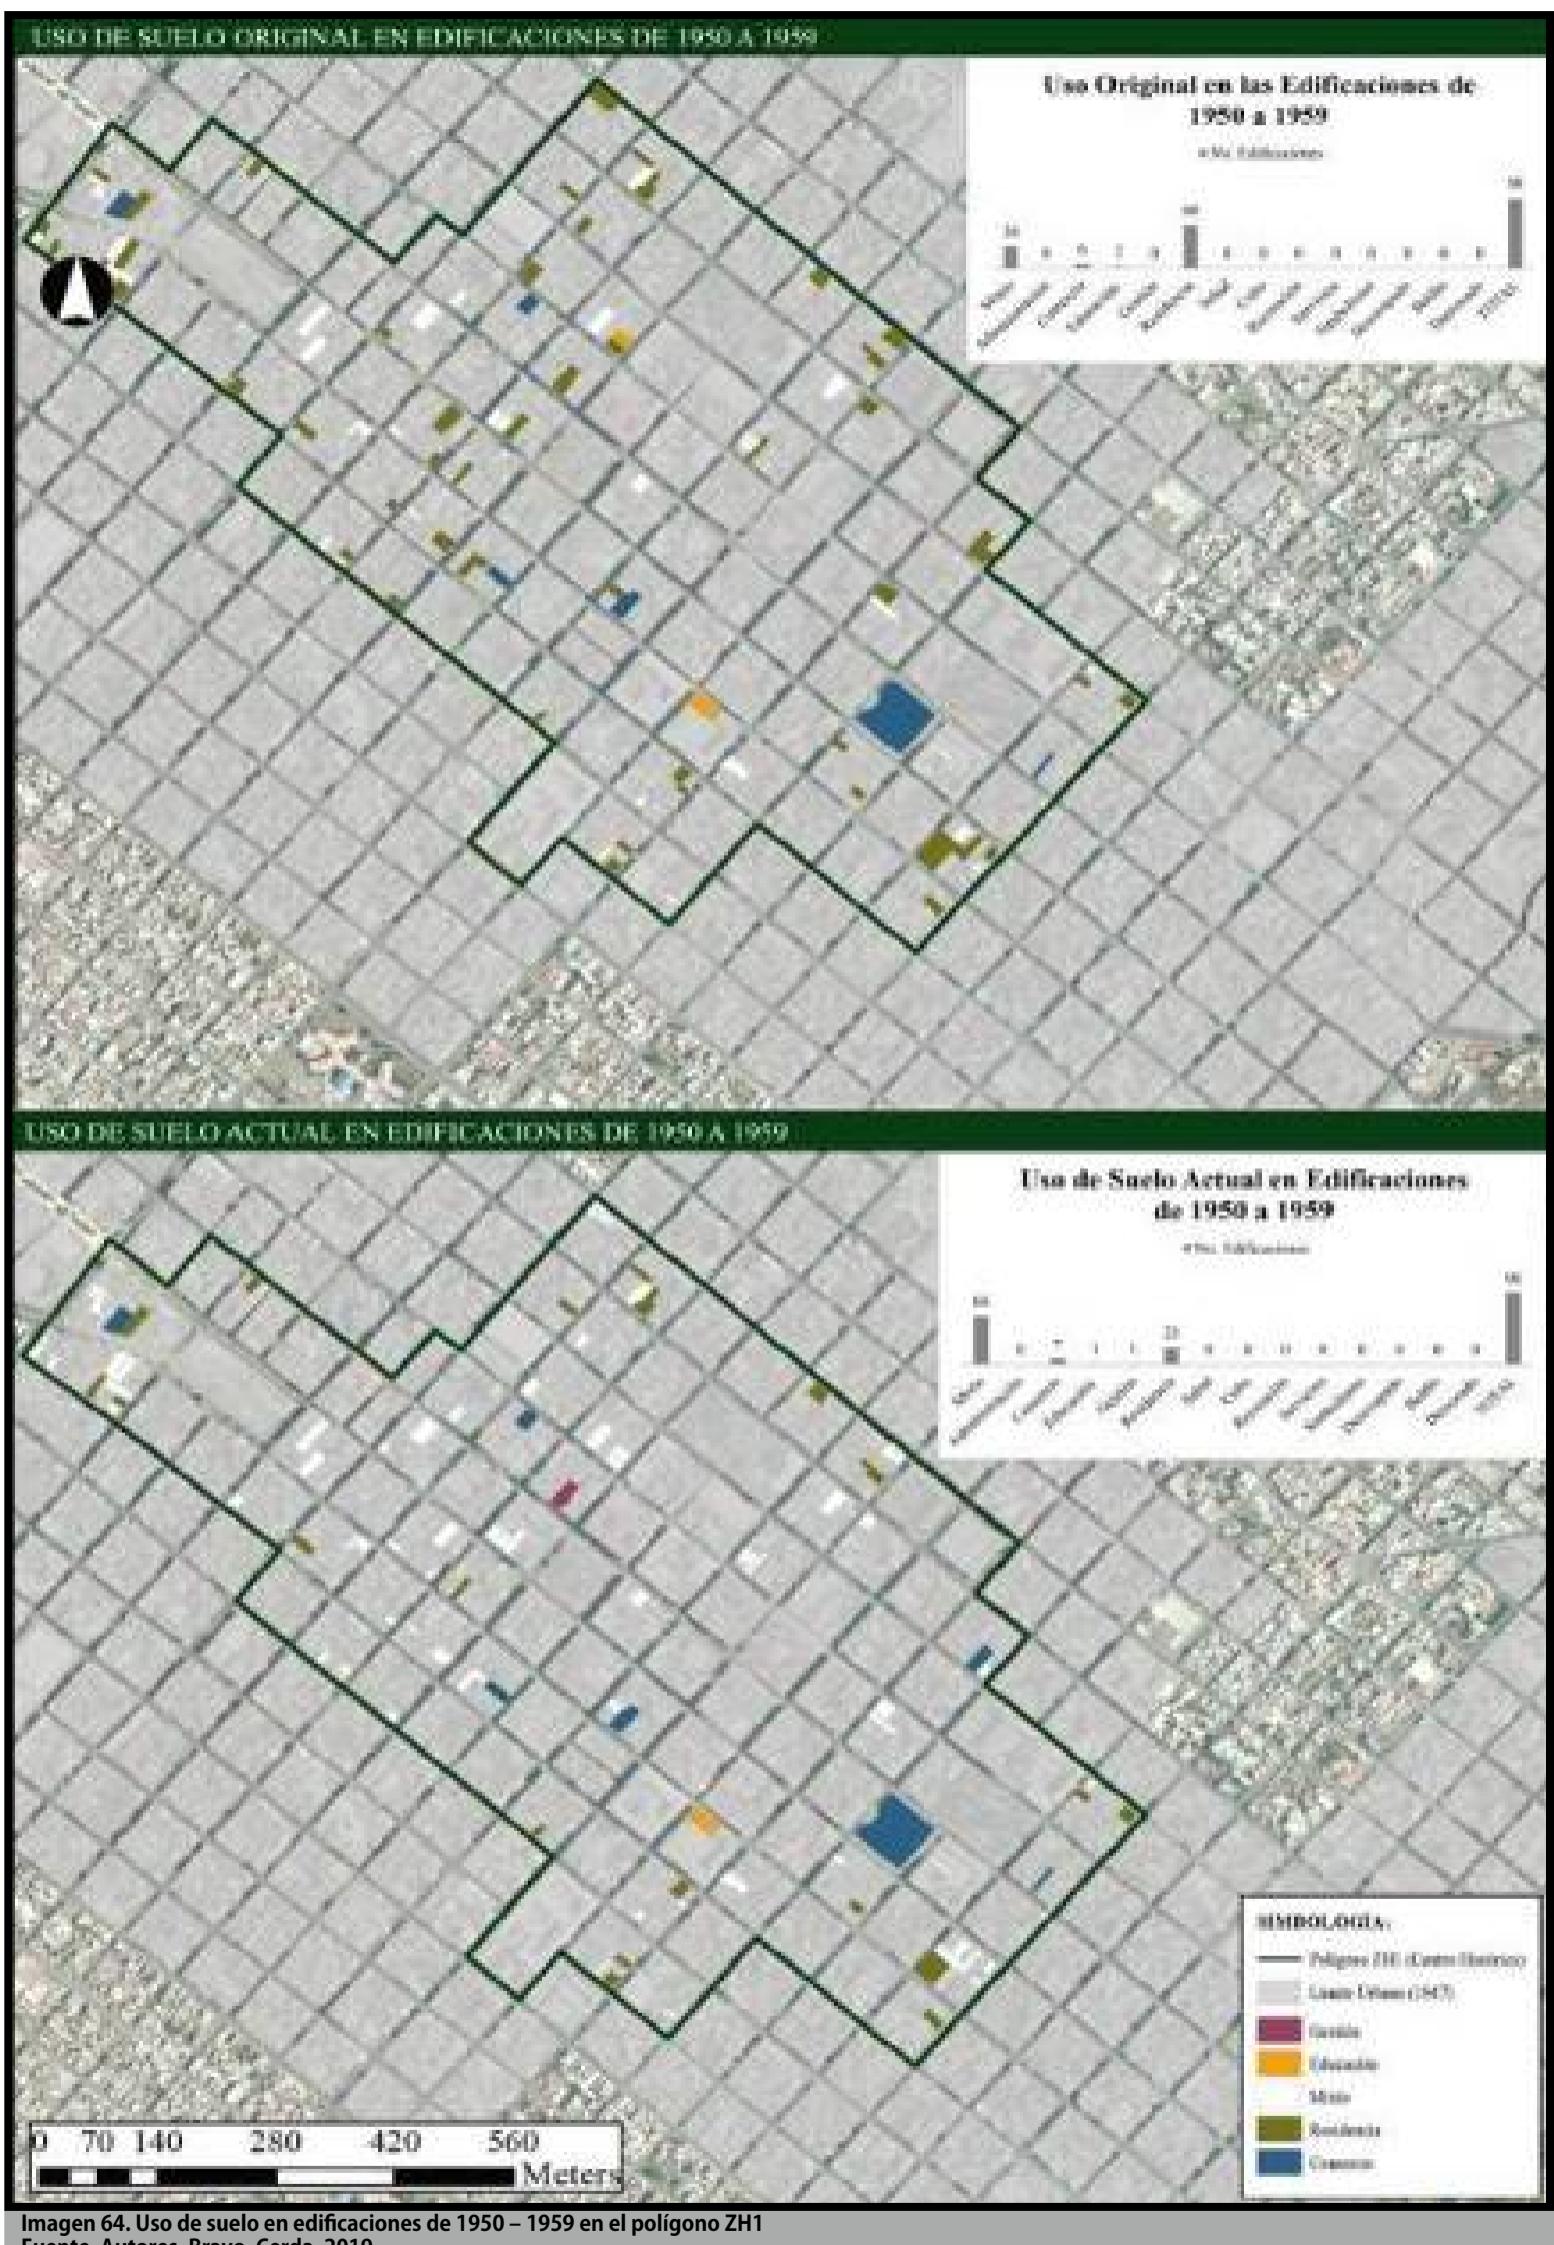
Imagen 64. Uso de suelo en edificaciones de 1950 – 1959 en el polígono ZH  
Fuente. Autores, Bravo, Cerda, 2019

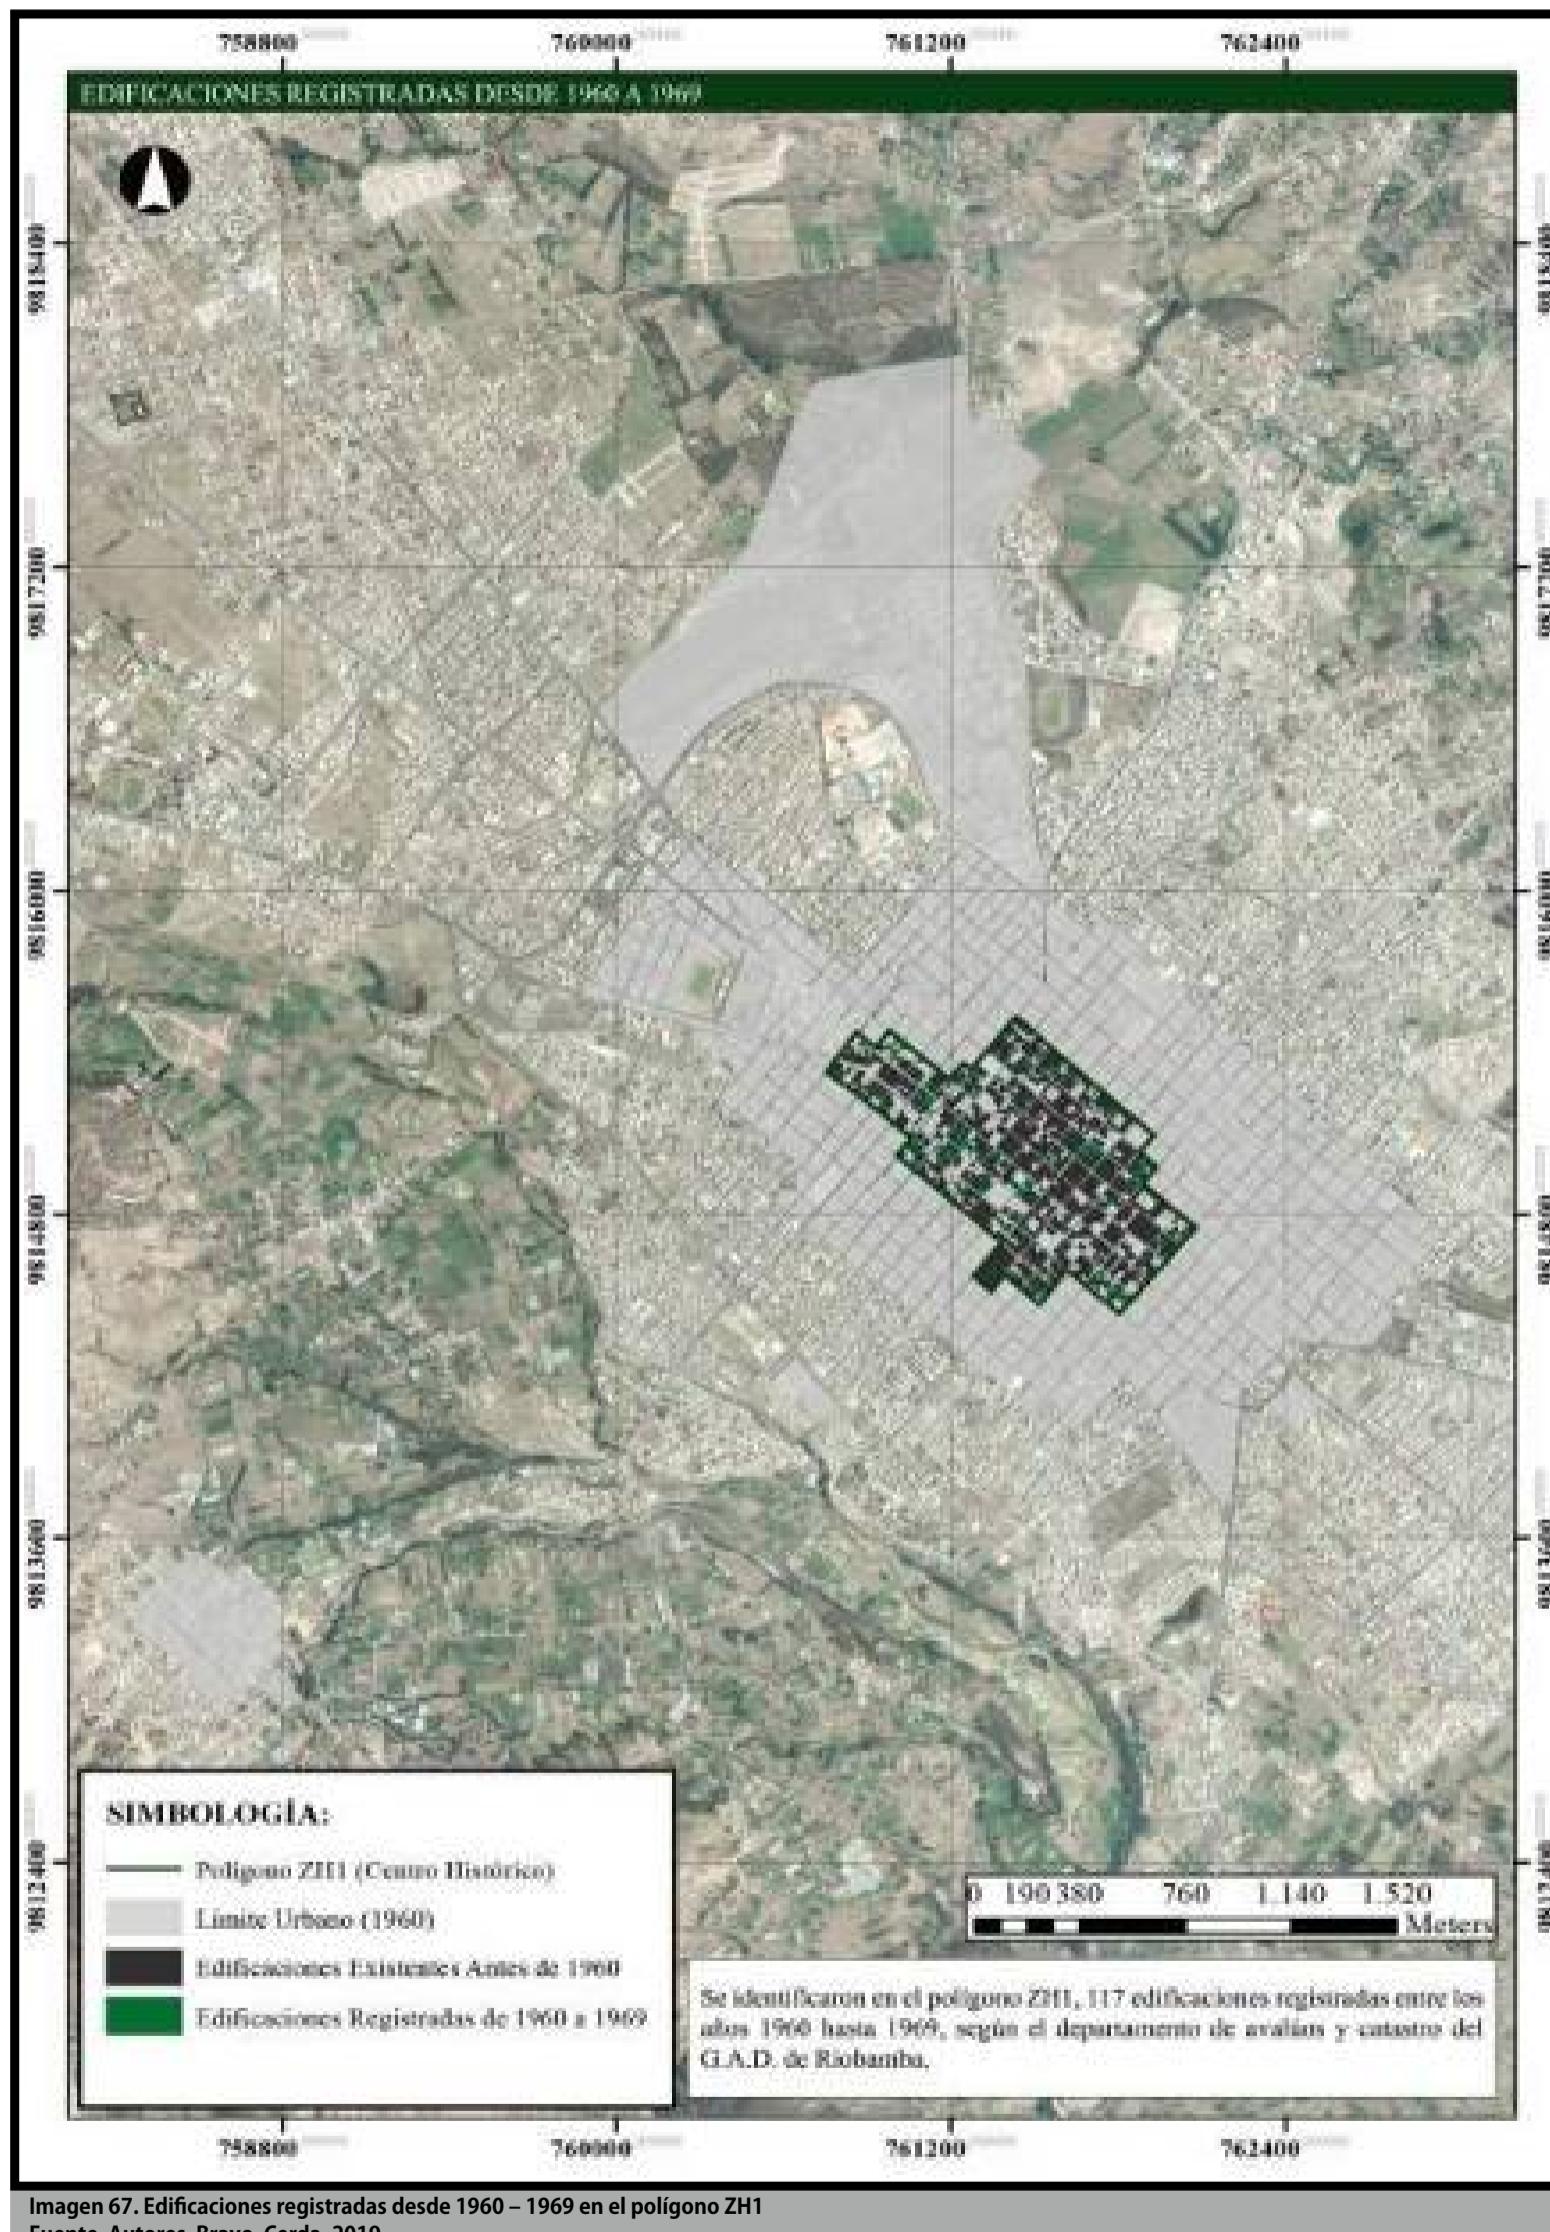
Imagen 67. Edificaciones registradas desde 1960 – 1969 en el polígono ZH1  
Fuente. Autores, Bravo, Cerdá, 2019
