# **Transformación del Paisaje Urbano Histórico de Riobamba (1900 - 2018)**

## Transformación del Paisaje Urbano Histórico de Riobamba(1900 - 2018)

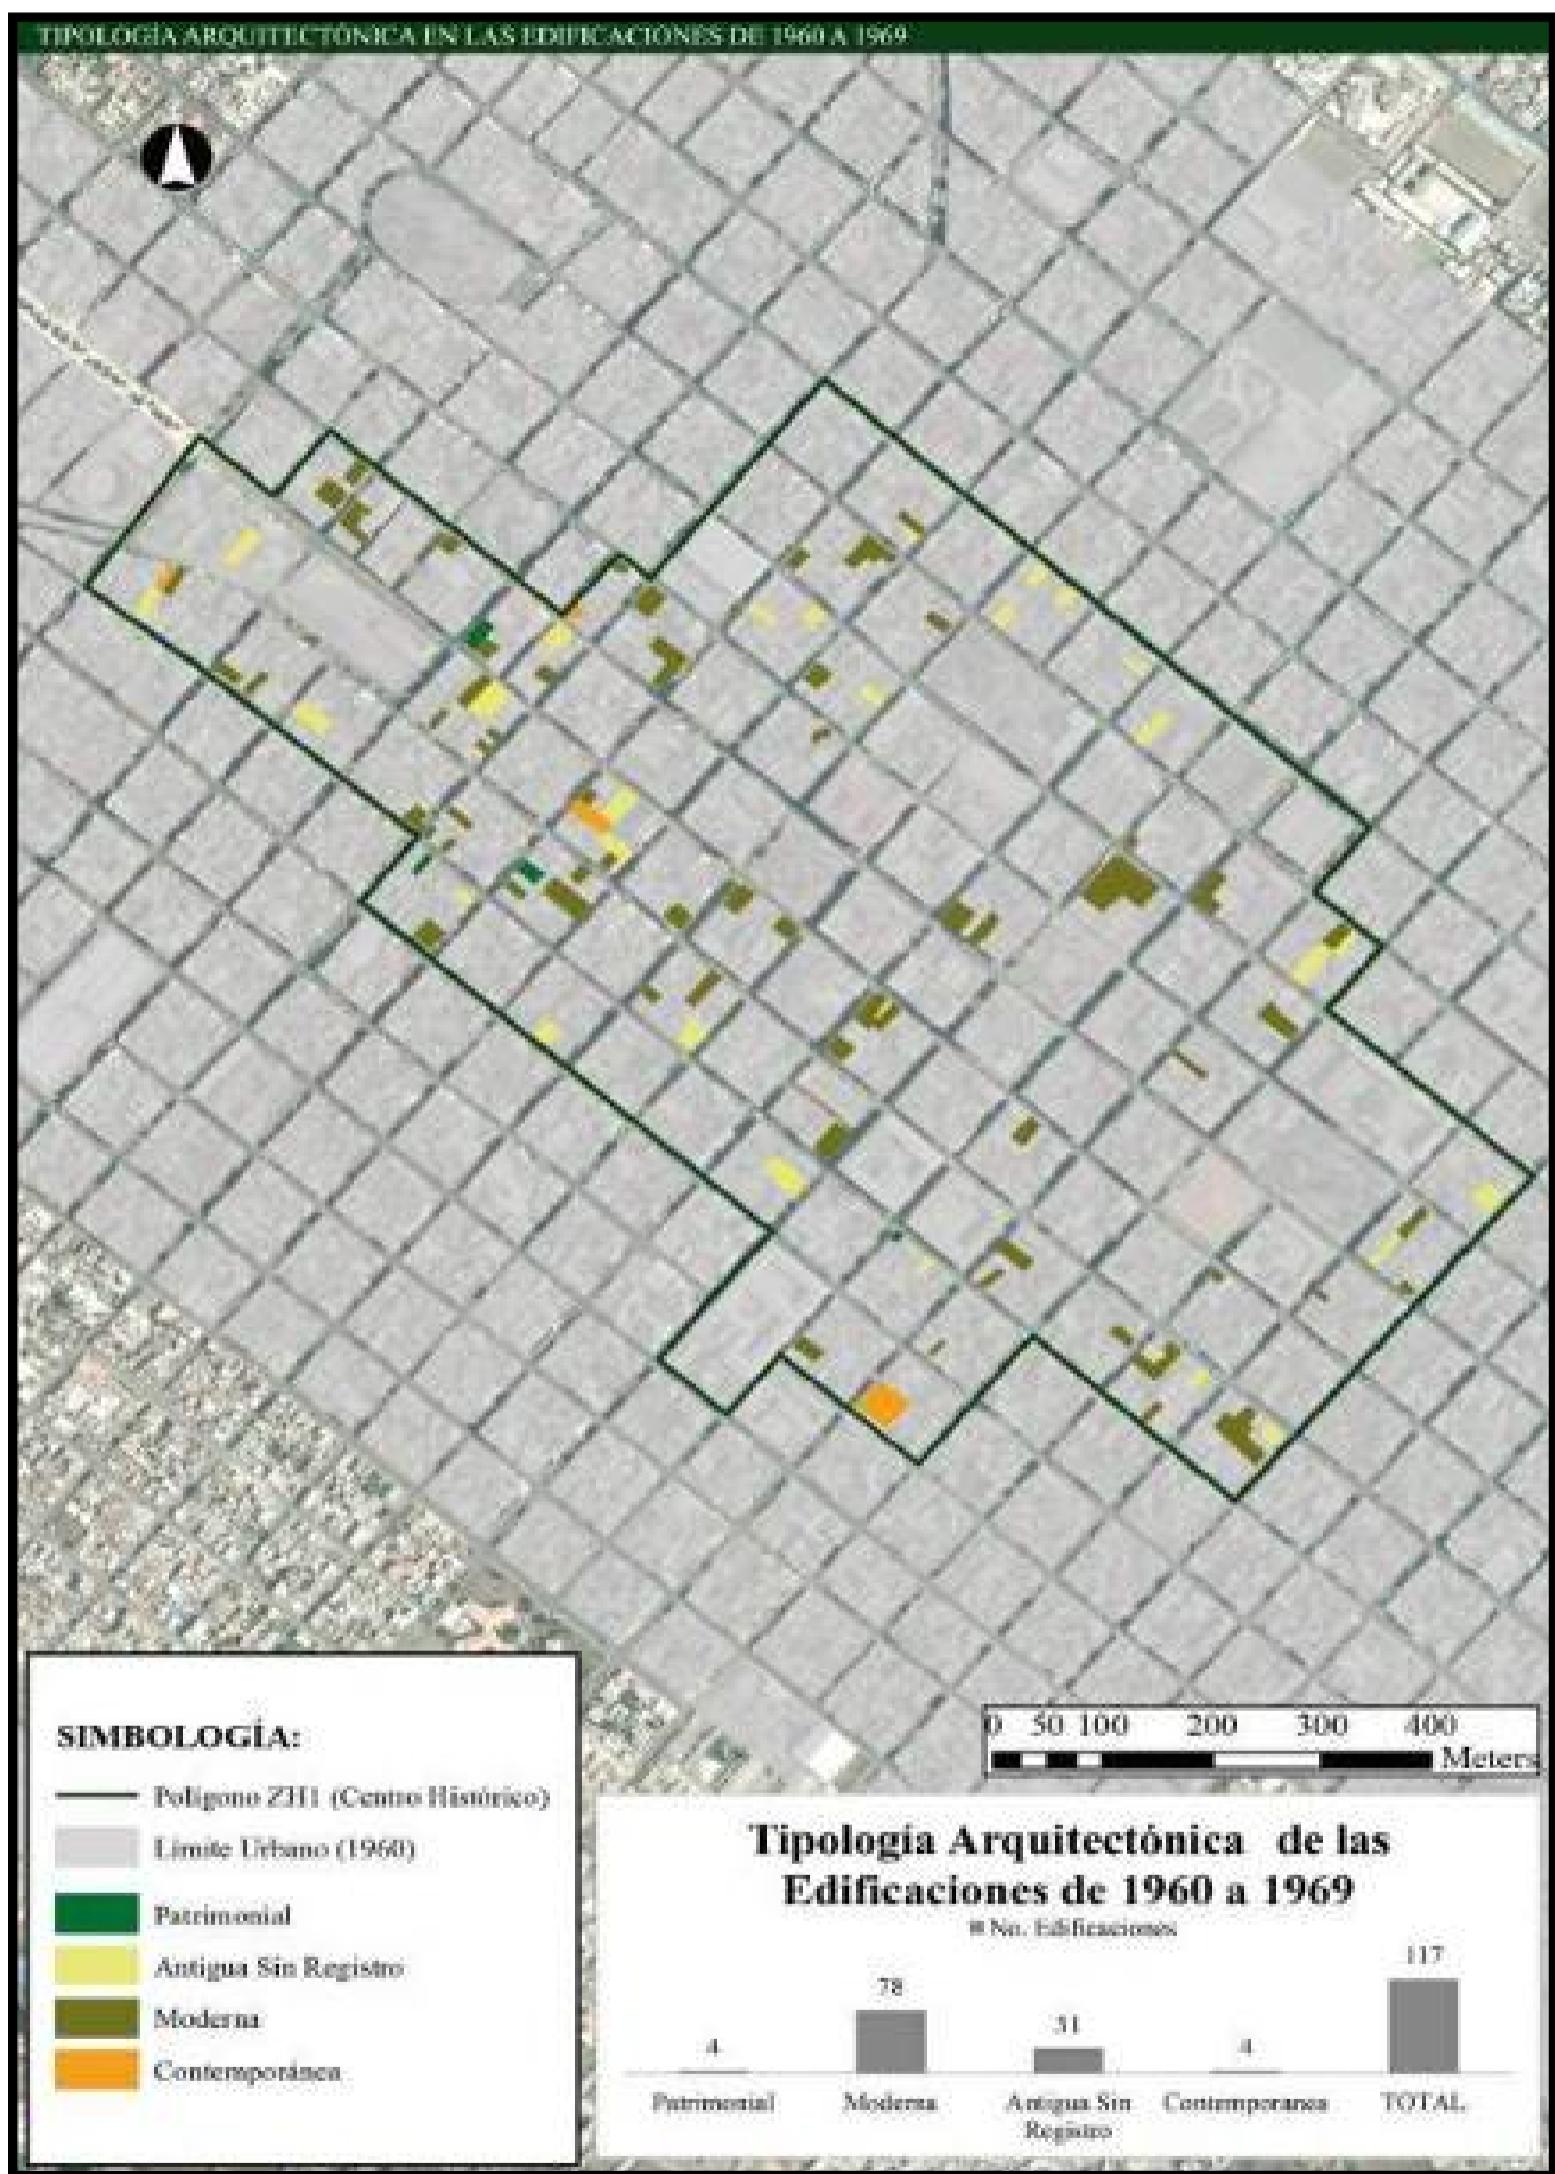
Imagen 68. Tipología arquitectónica en edificaciones de 1960 – 1969 en el polígono ZH1  
Fuente. Autores, Bravo, Cerdá, 2019

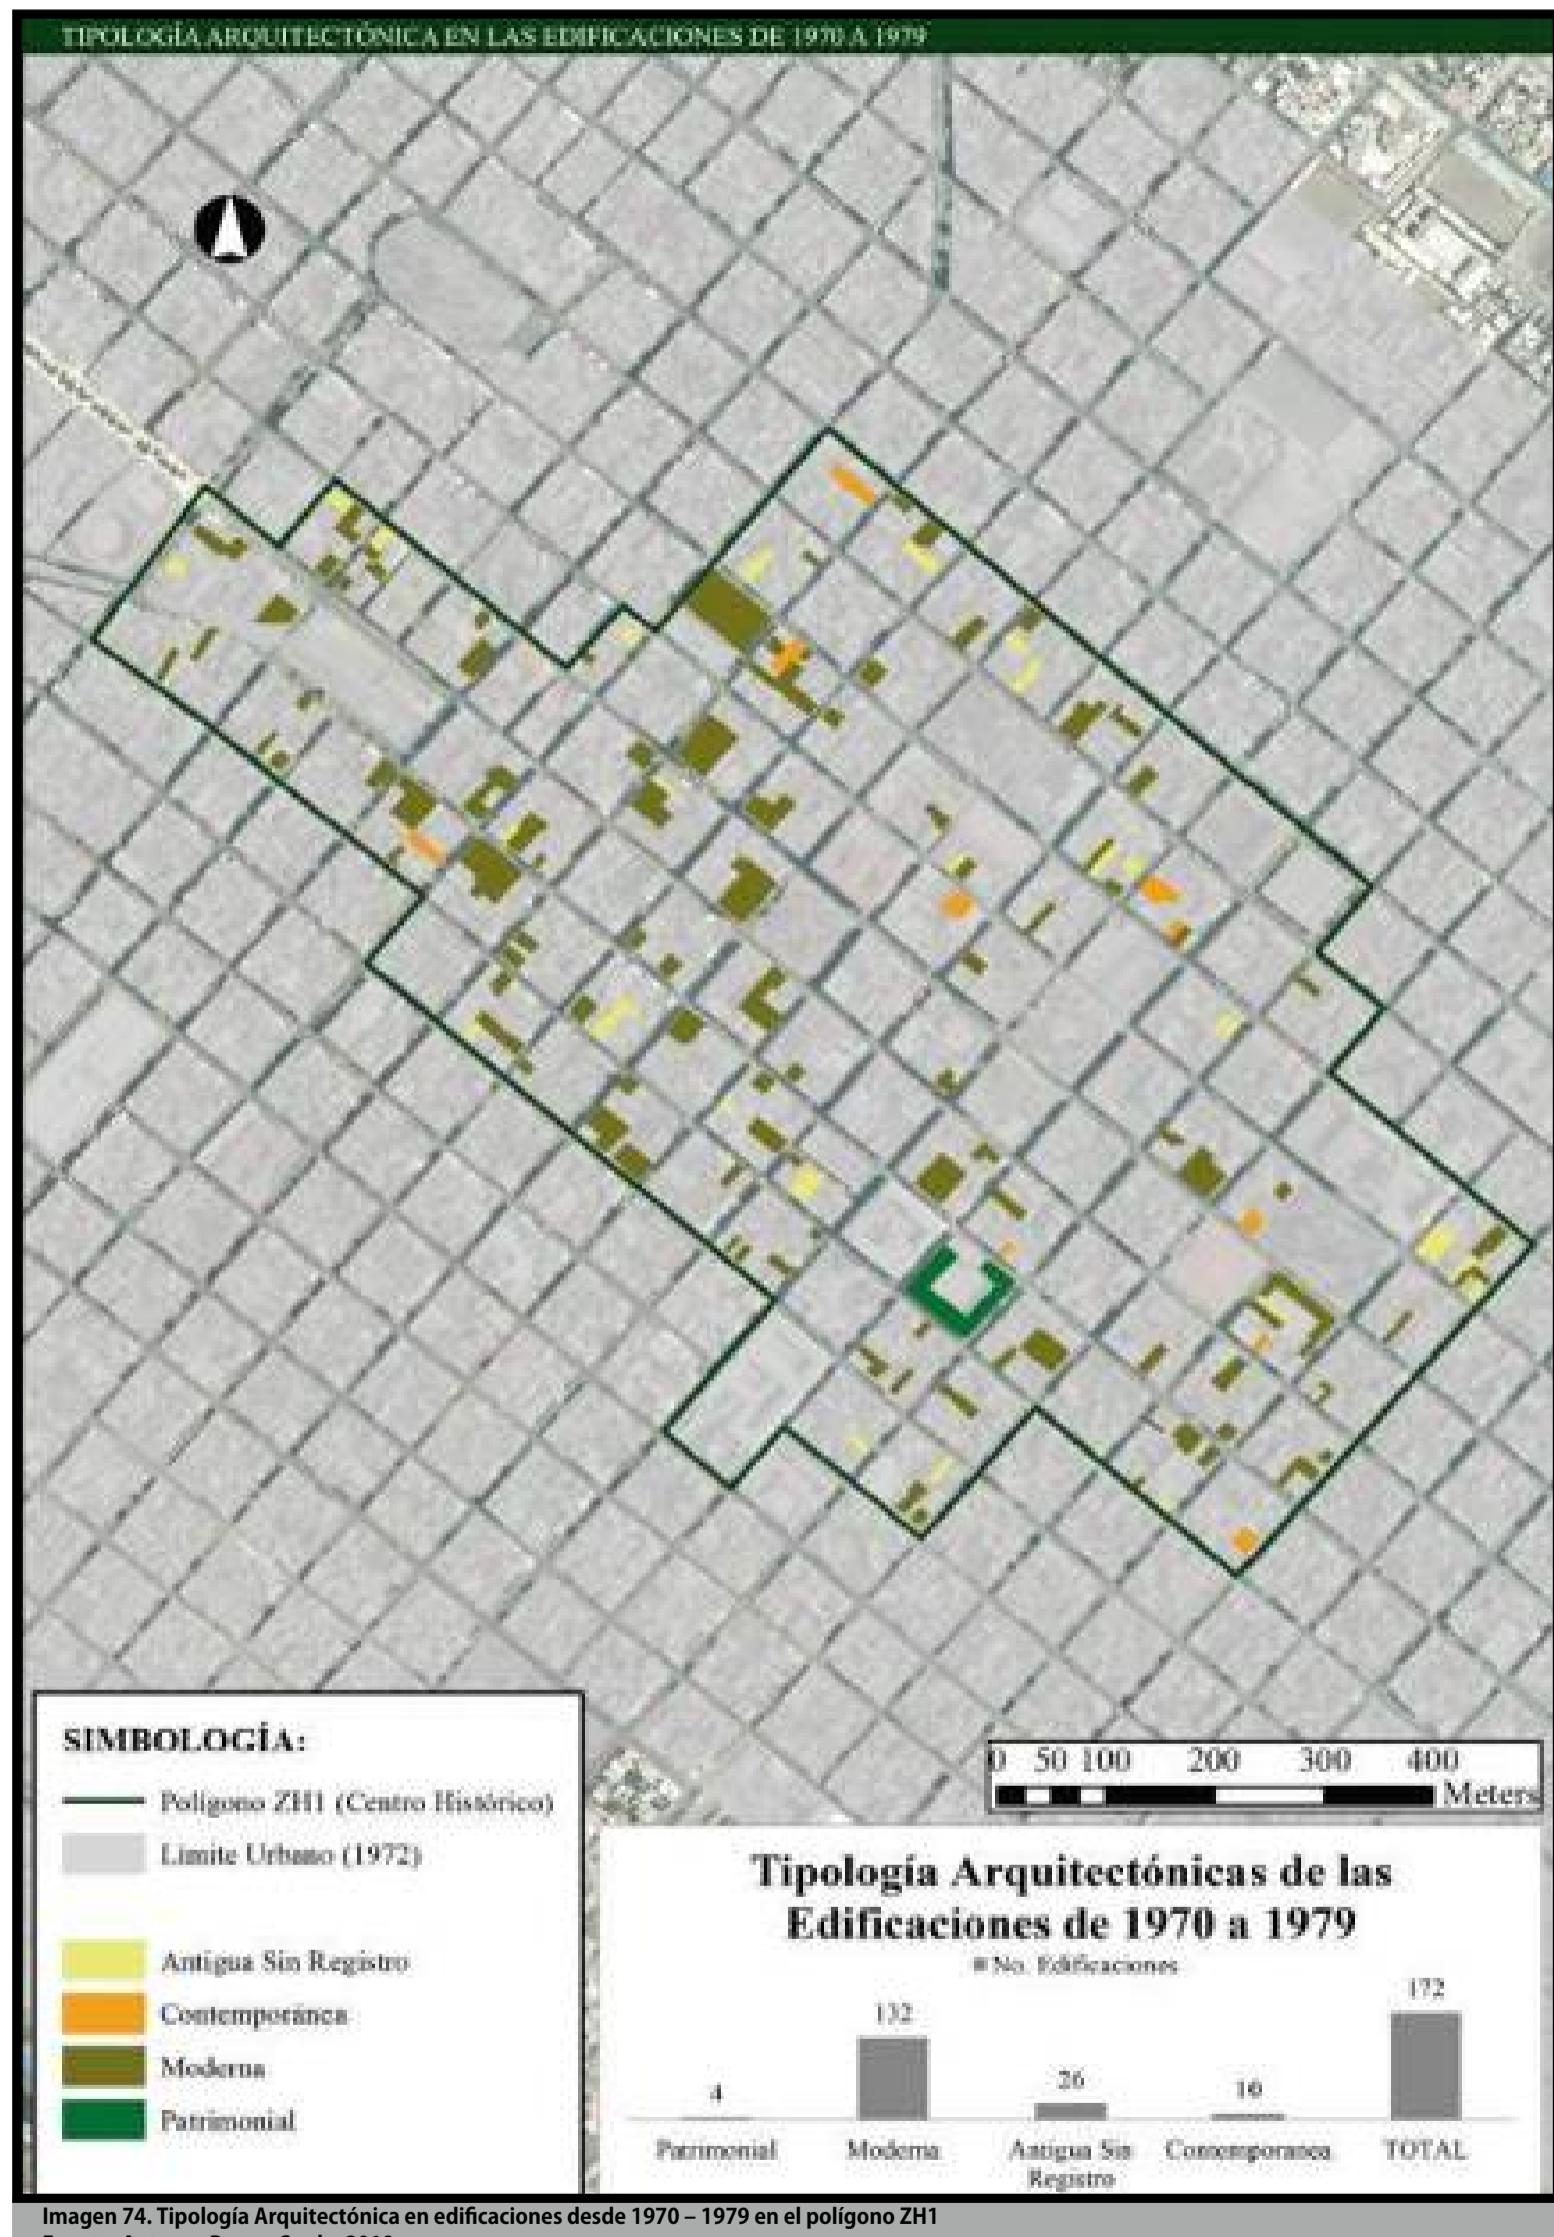
Imagen 74. Tipología Arquitectónica en edificaciones desde 1970 – 1979 en el polígono ZH1  
Fuente. Autores, Bravo, Cerdá, 2019

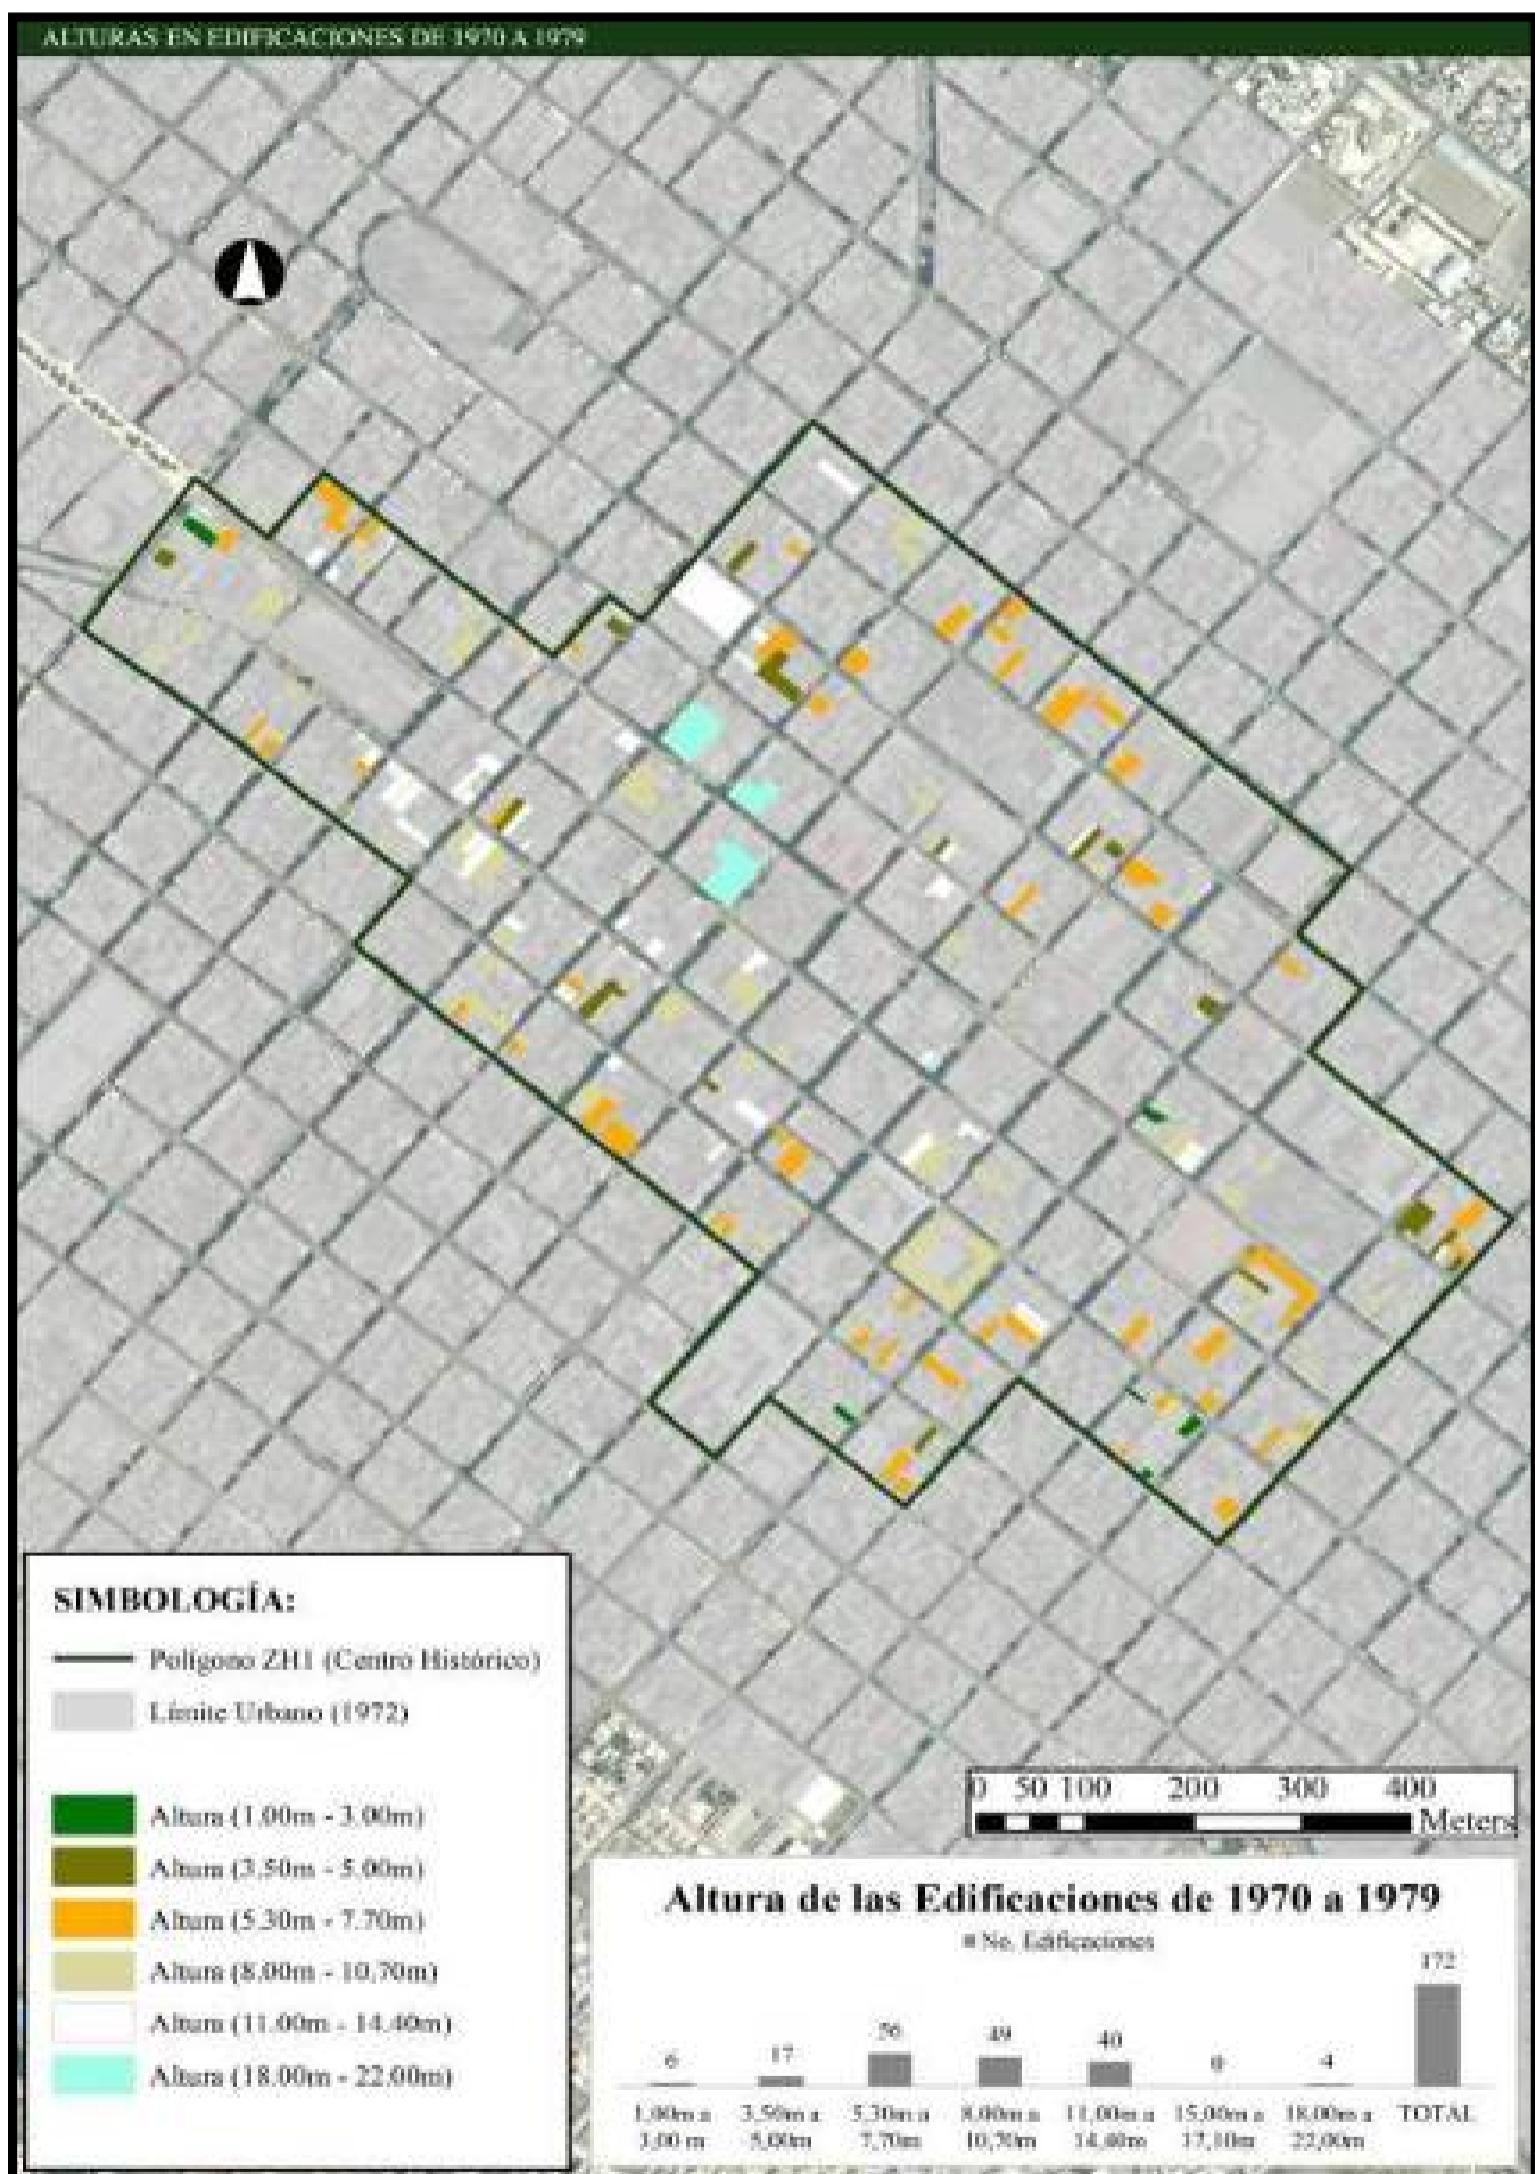
Imagen 75. Altura en edificaciones de 1970 – 1979 en el polígono ZH1  
Fuente. Autores, Bravo, Cerda, 2019

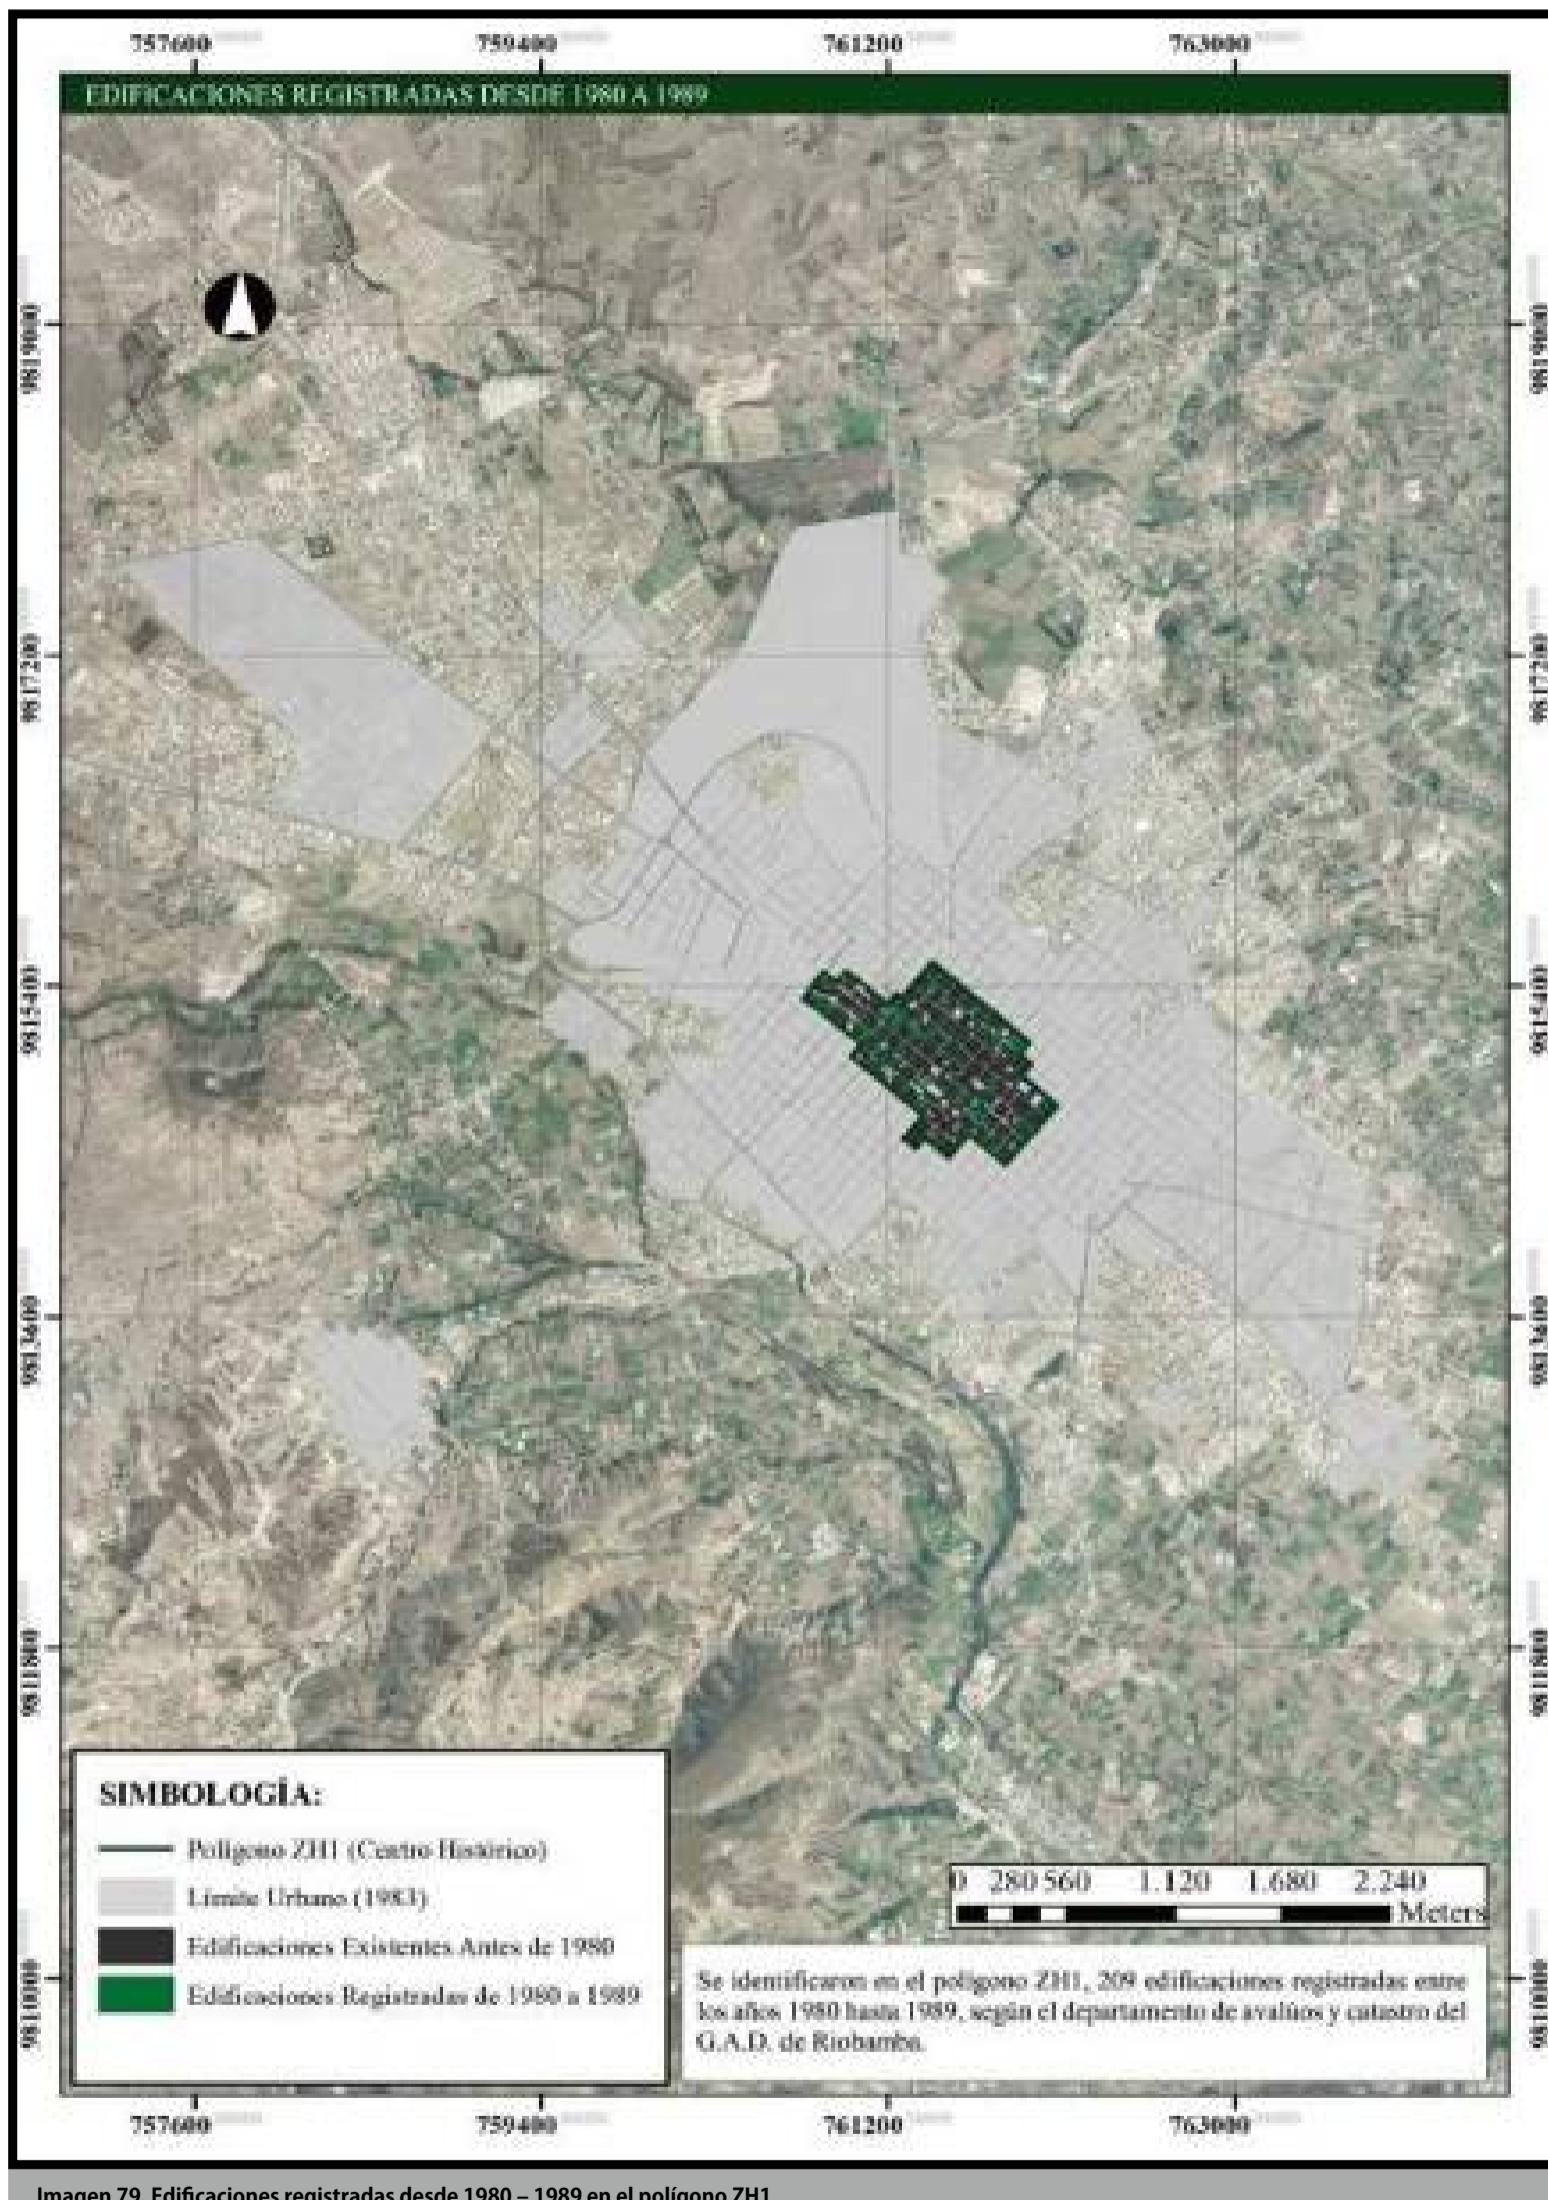
Imagen 79. Edificaciones registradas desde 1980 – 1989 en el polígono ZH1  
Fuente. Autores, Bravo, Cerda, 2019

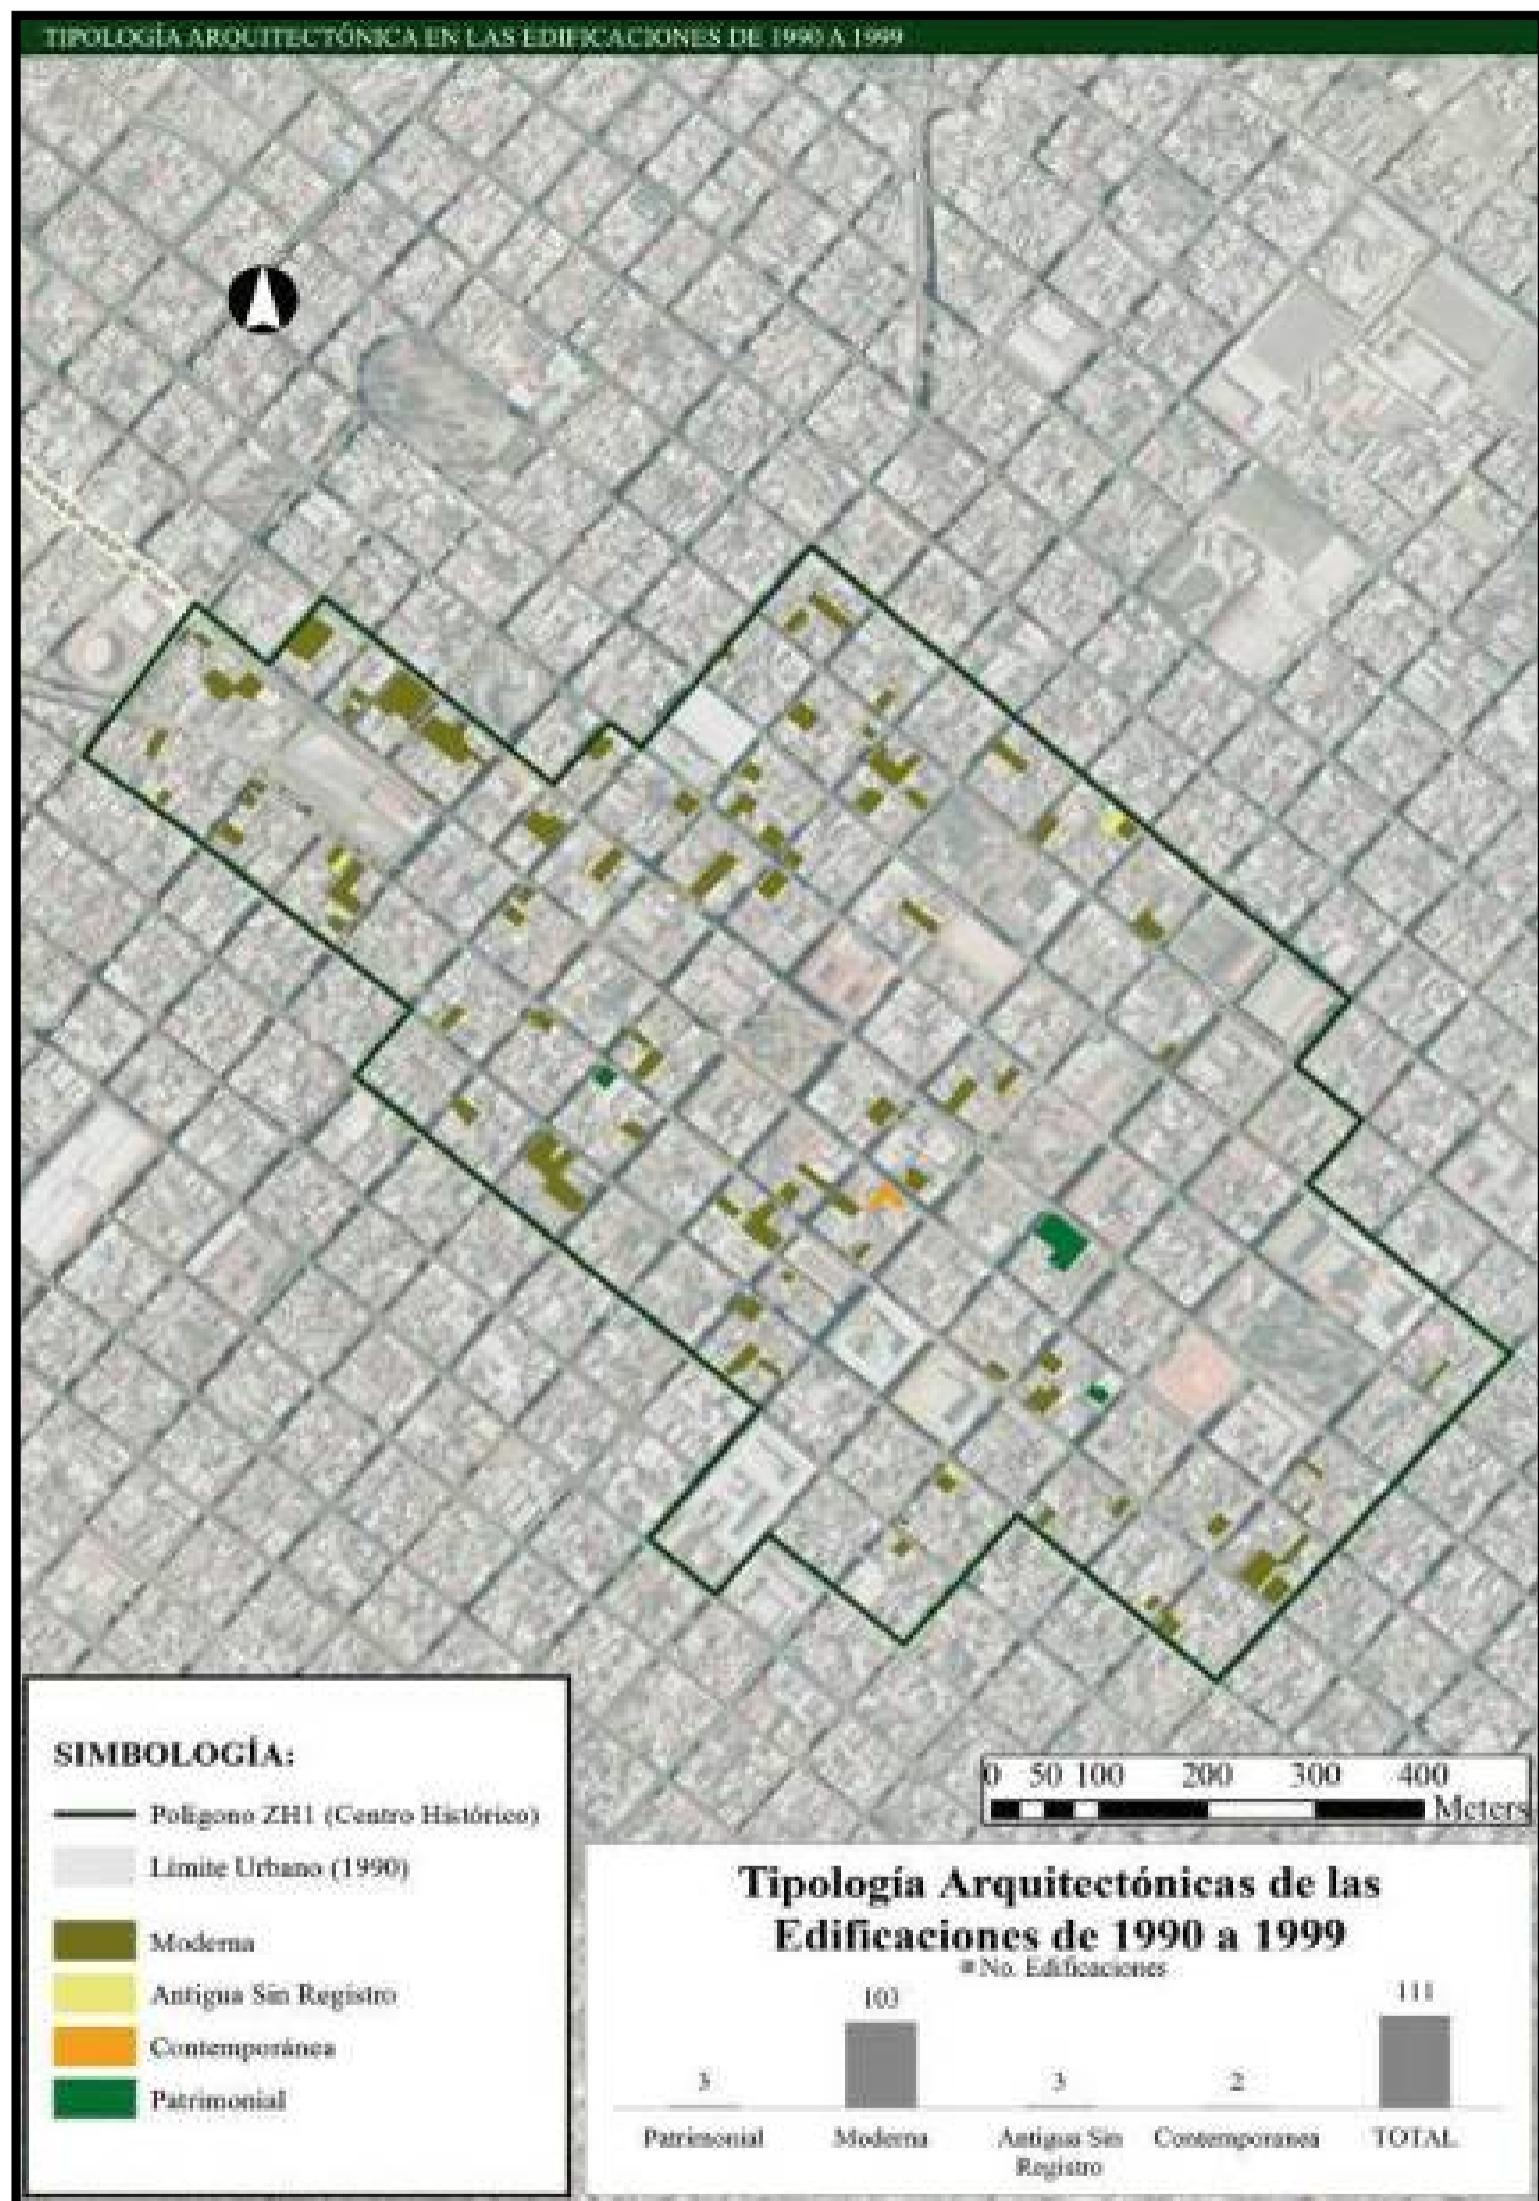
Imagen 86. Tipología arquitectónica en edificaciones de 1990 – 1999 en el polígono ZH1  
Fuente. Autores, Bravo, Cerdá, 2019

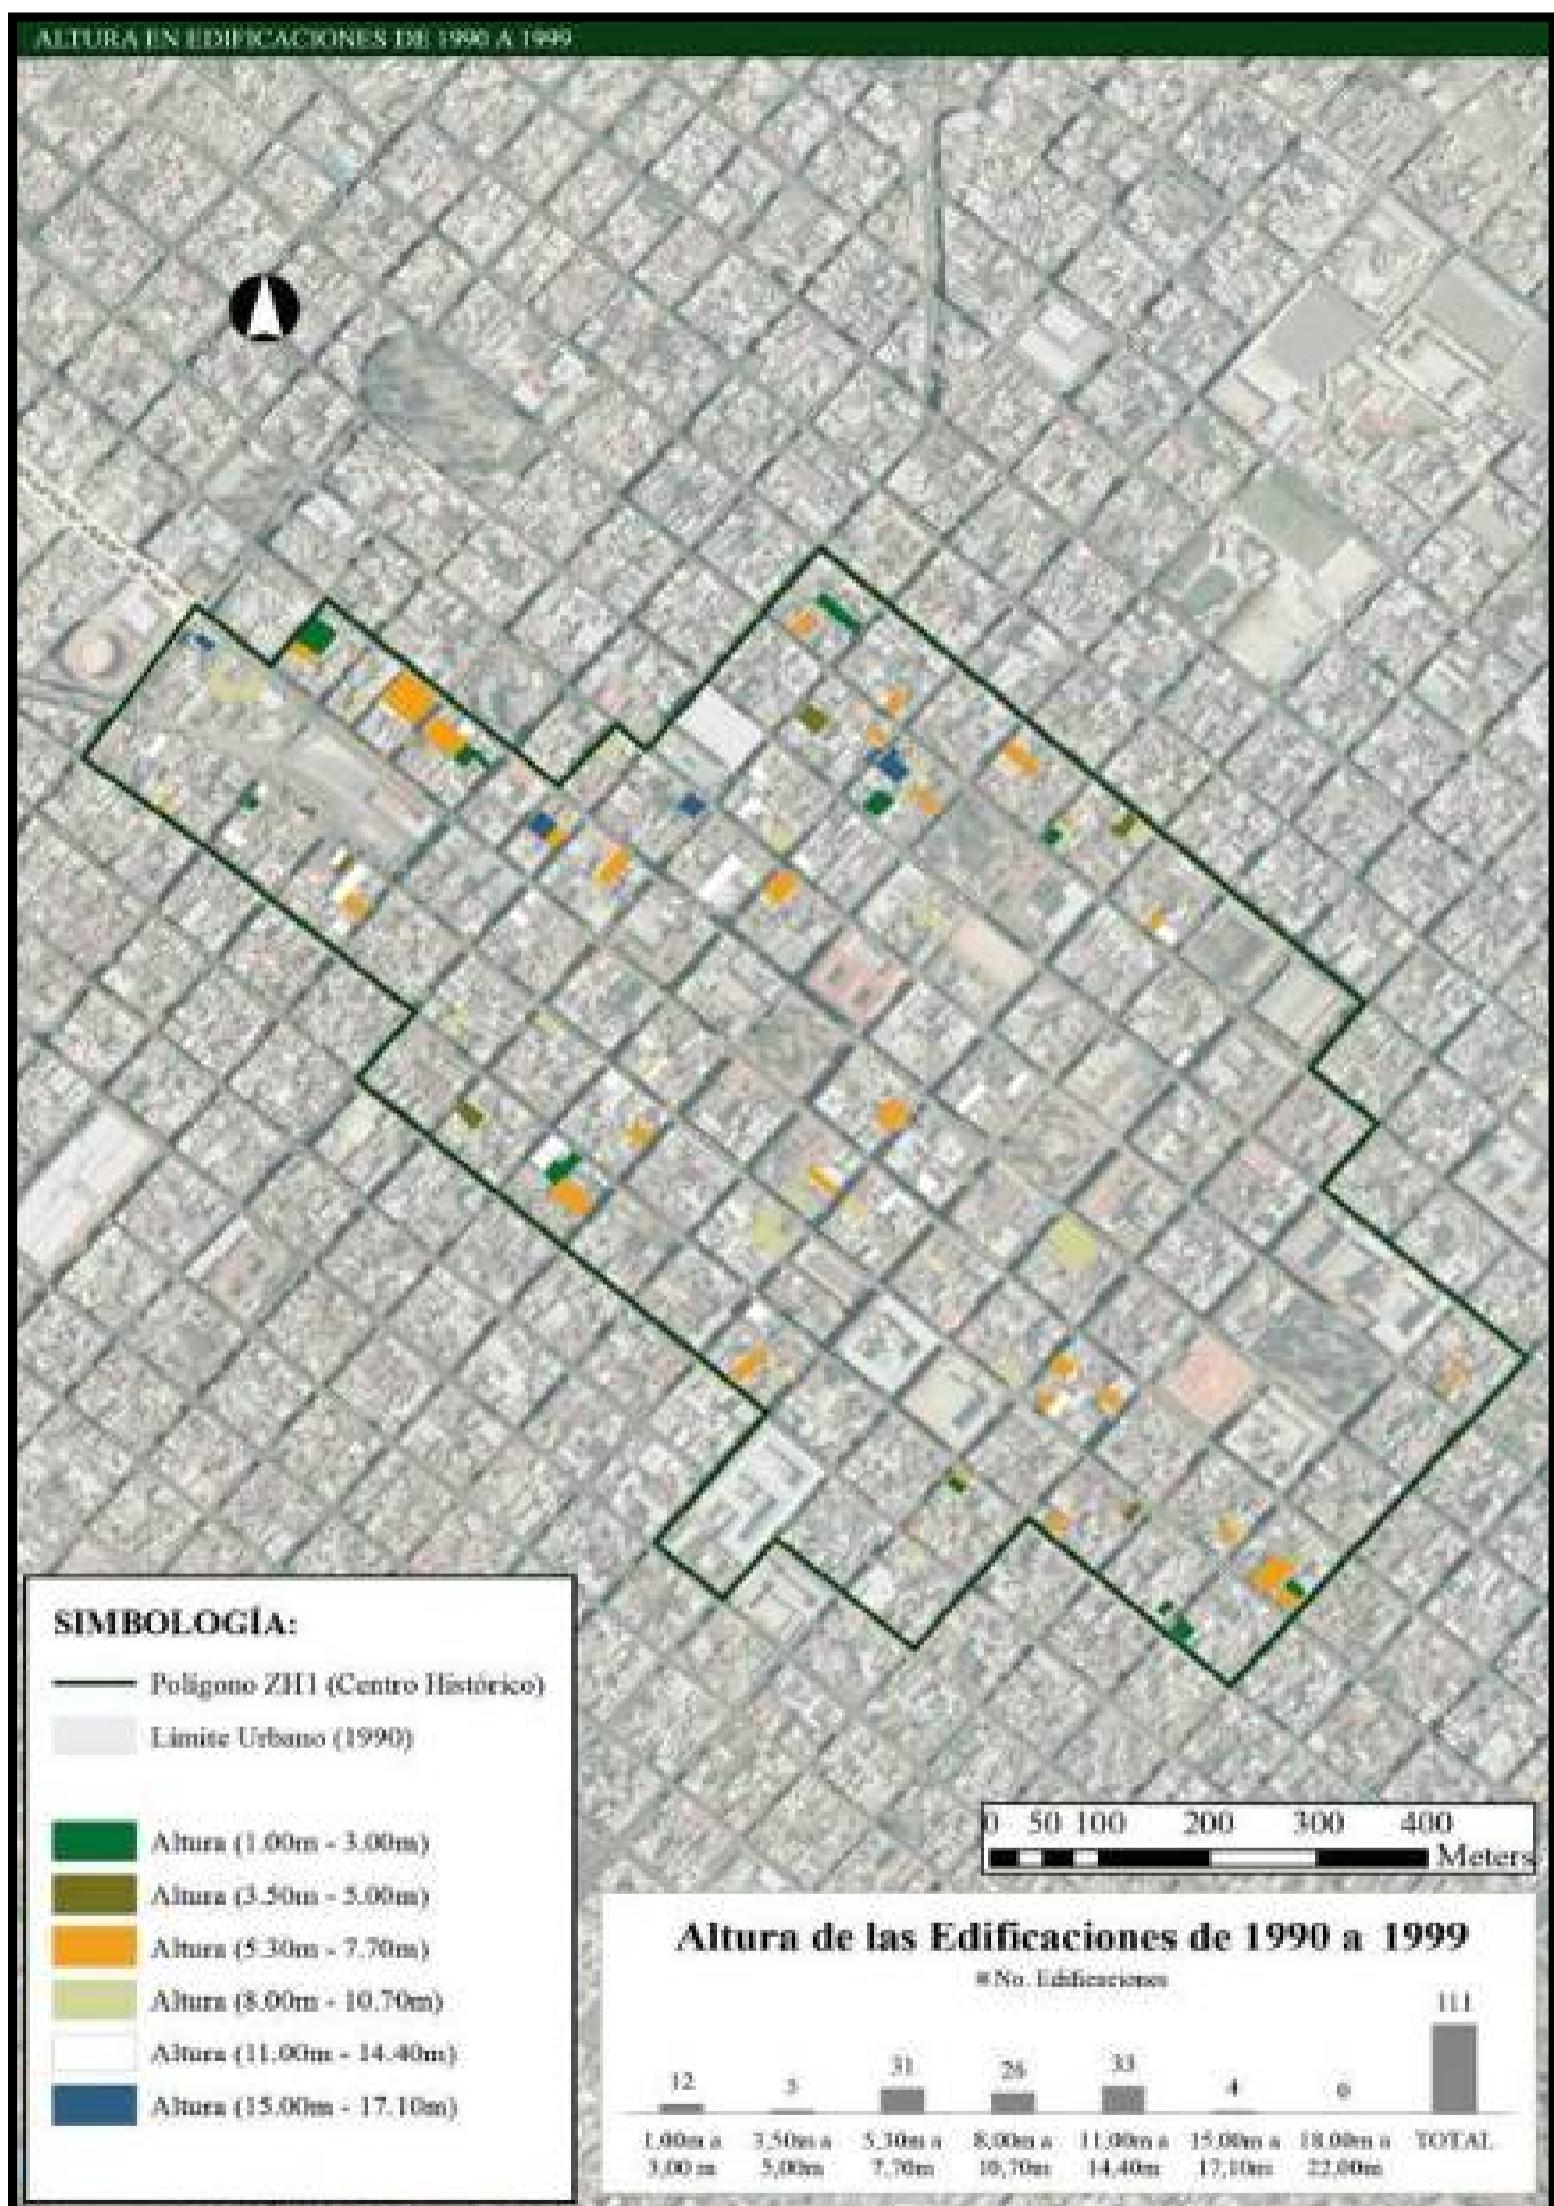
Imagen 87. Altura en edificaciones de 1990 – 1999 en el polígono ZH1  
Fuente. Autores, Bravo, Cerdá, 2019
