# **Transformación del Paisaje Urbano Histórico de Riobamba (1900 - 2018)**

## Transformación del Paisaje Urbano Histórico de Riobamba(1900 - 2018)

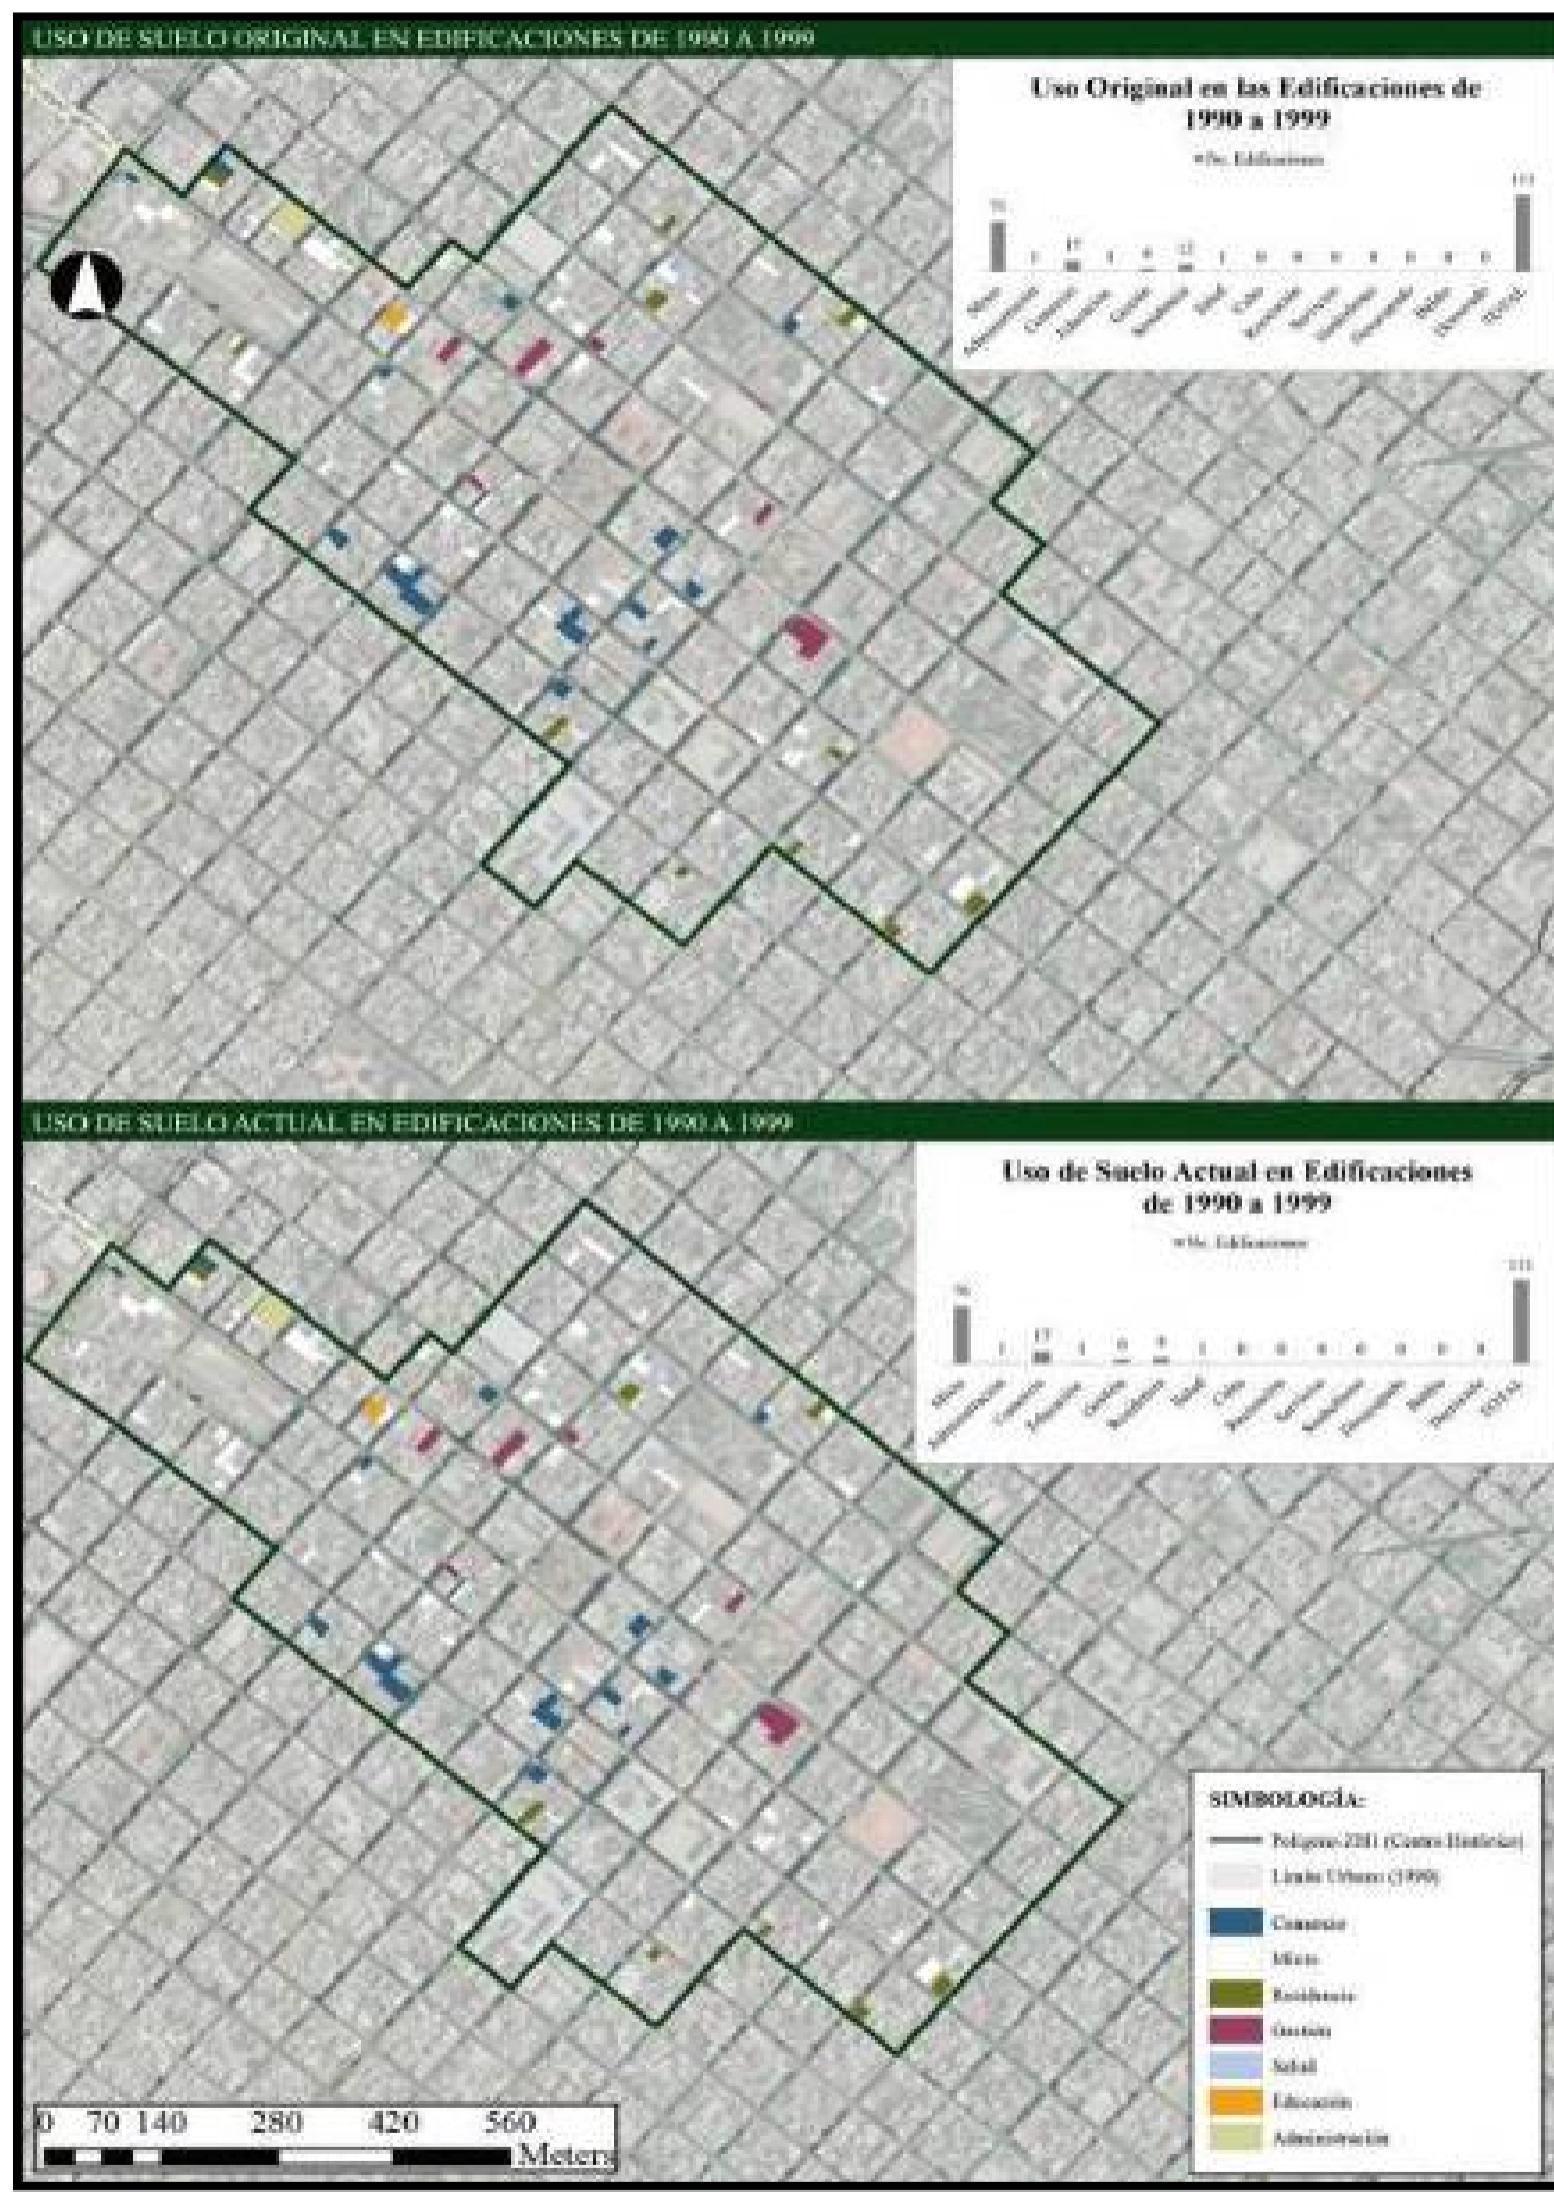
Imagen 88. Uso de suelo en edificaciones de 1990 – 1999 en el polígono ZH1  
Fuente. Autores, Bravo, Cerdá, 2019

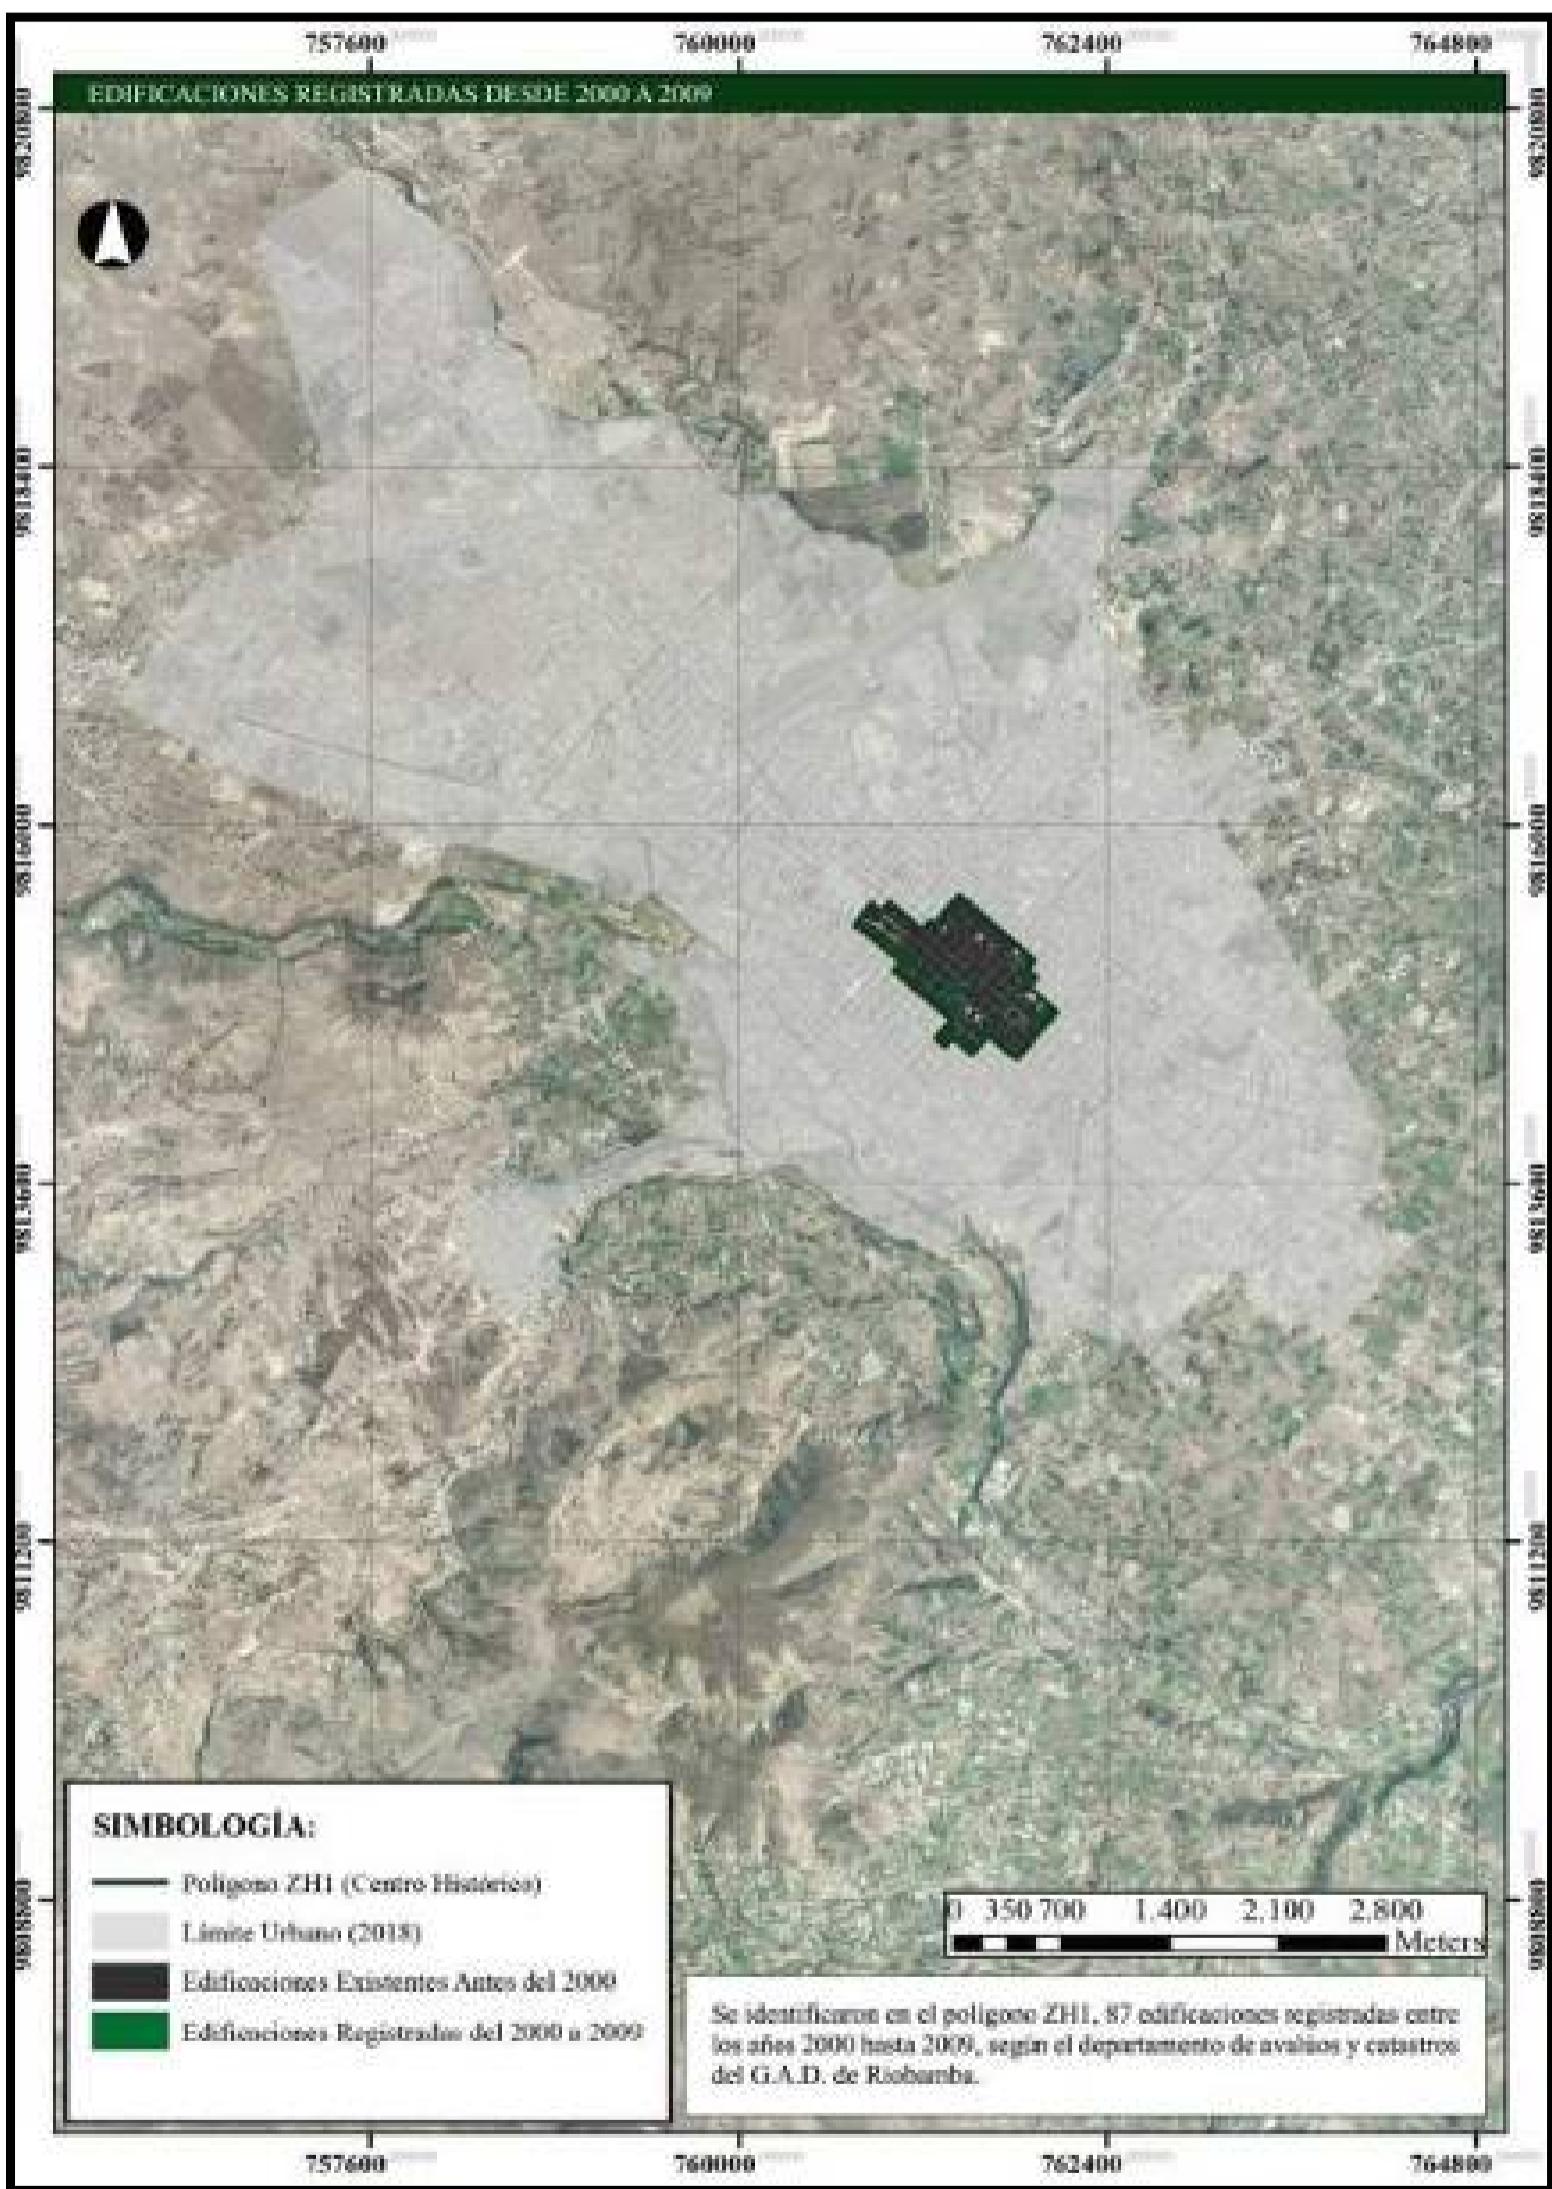
Imagen 89. Edificaciones registradas desde el 2000 – 2009 en el polígono ZH1  
Fuente. Autores, Bravo, Cerdá, 2019

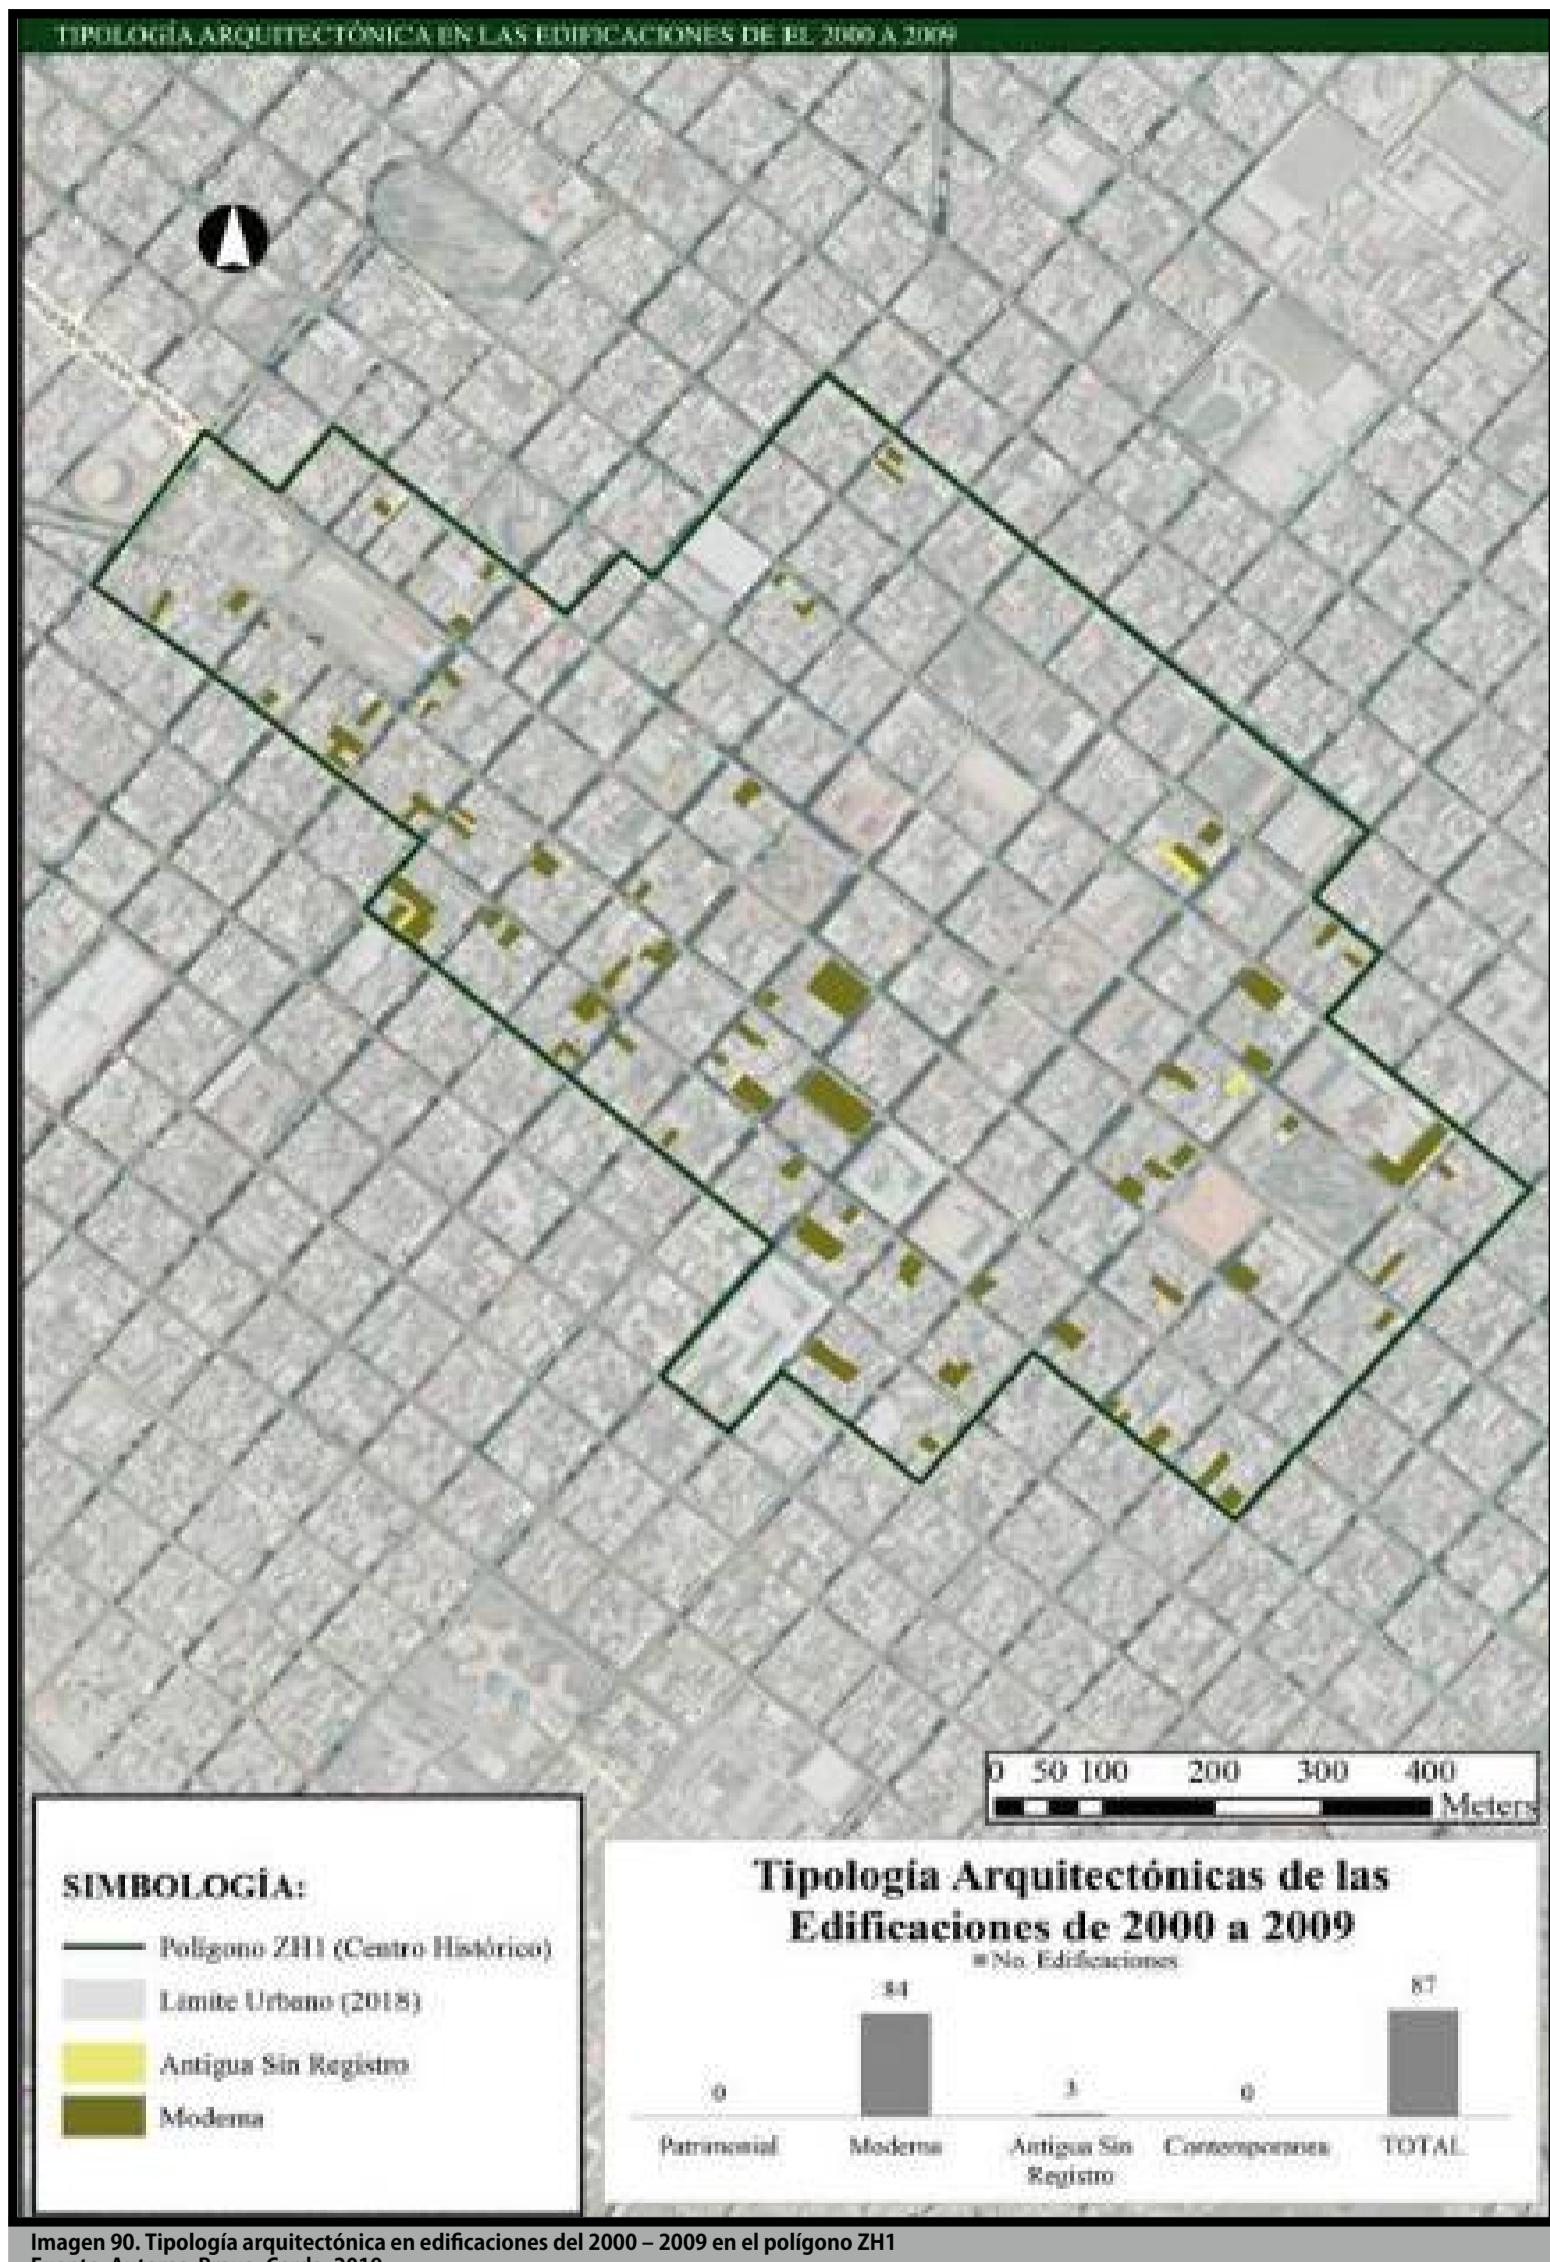
Imagen 90. Tipología arquitectónica en edificaciones del 2000 – 2009 en el polígono ZH1  
Fuente. Autores, Bravo, Cerda, 2019

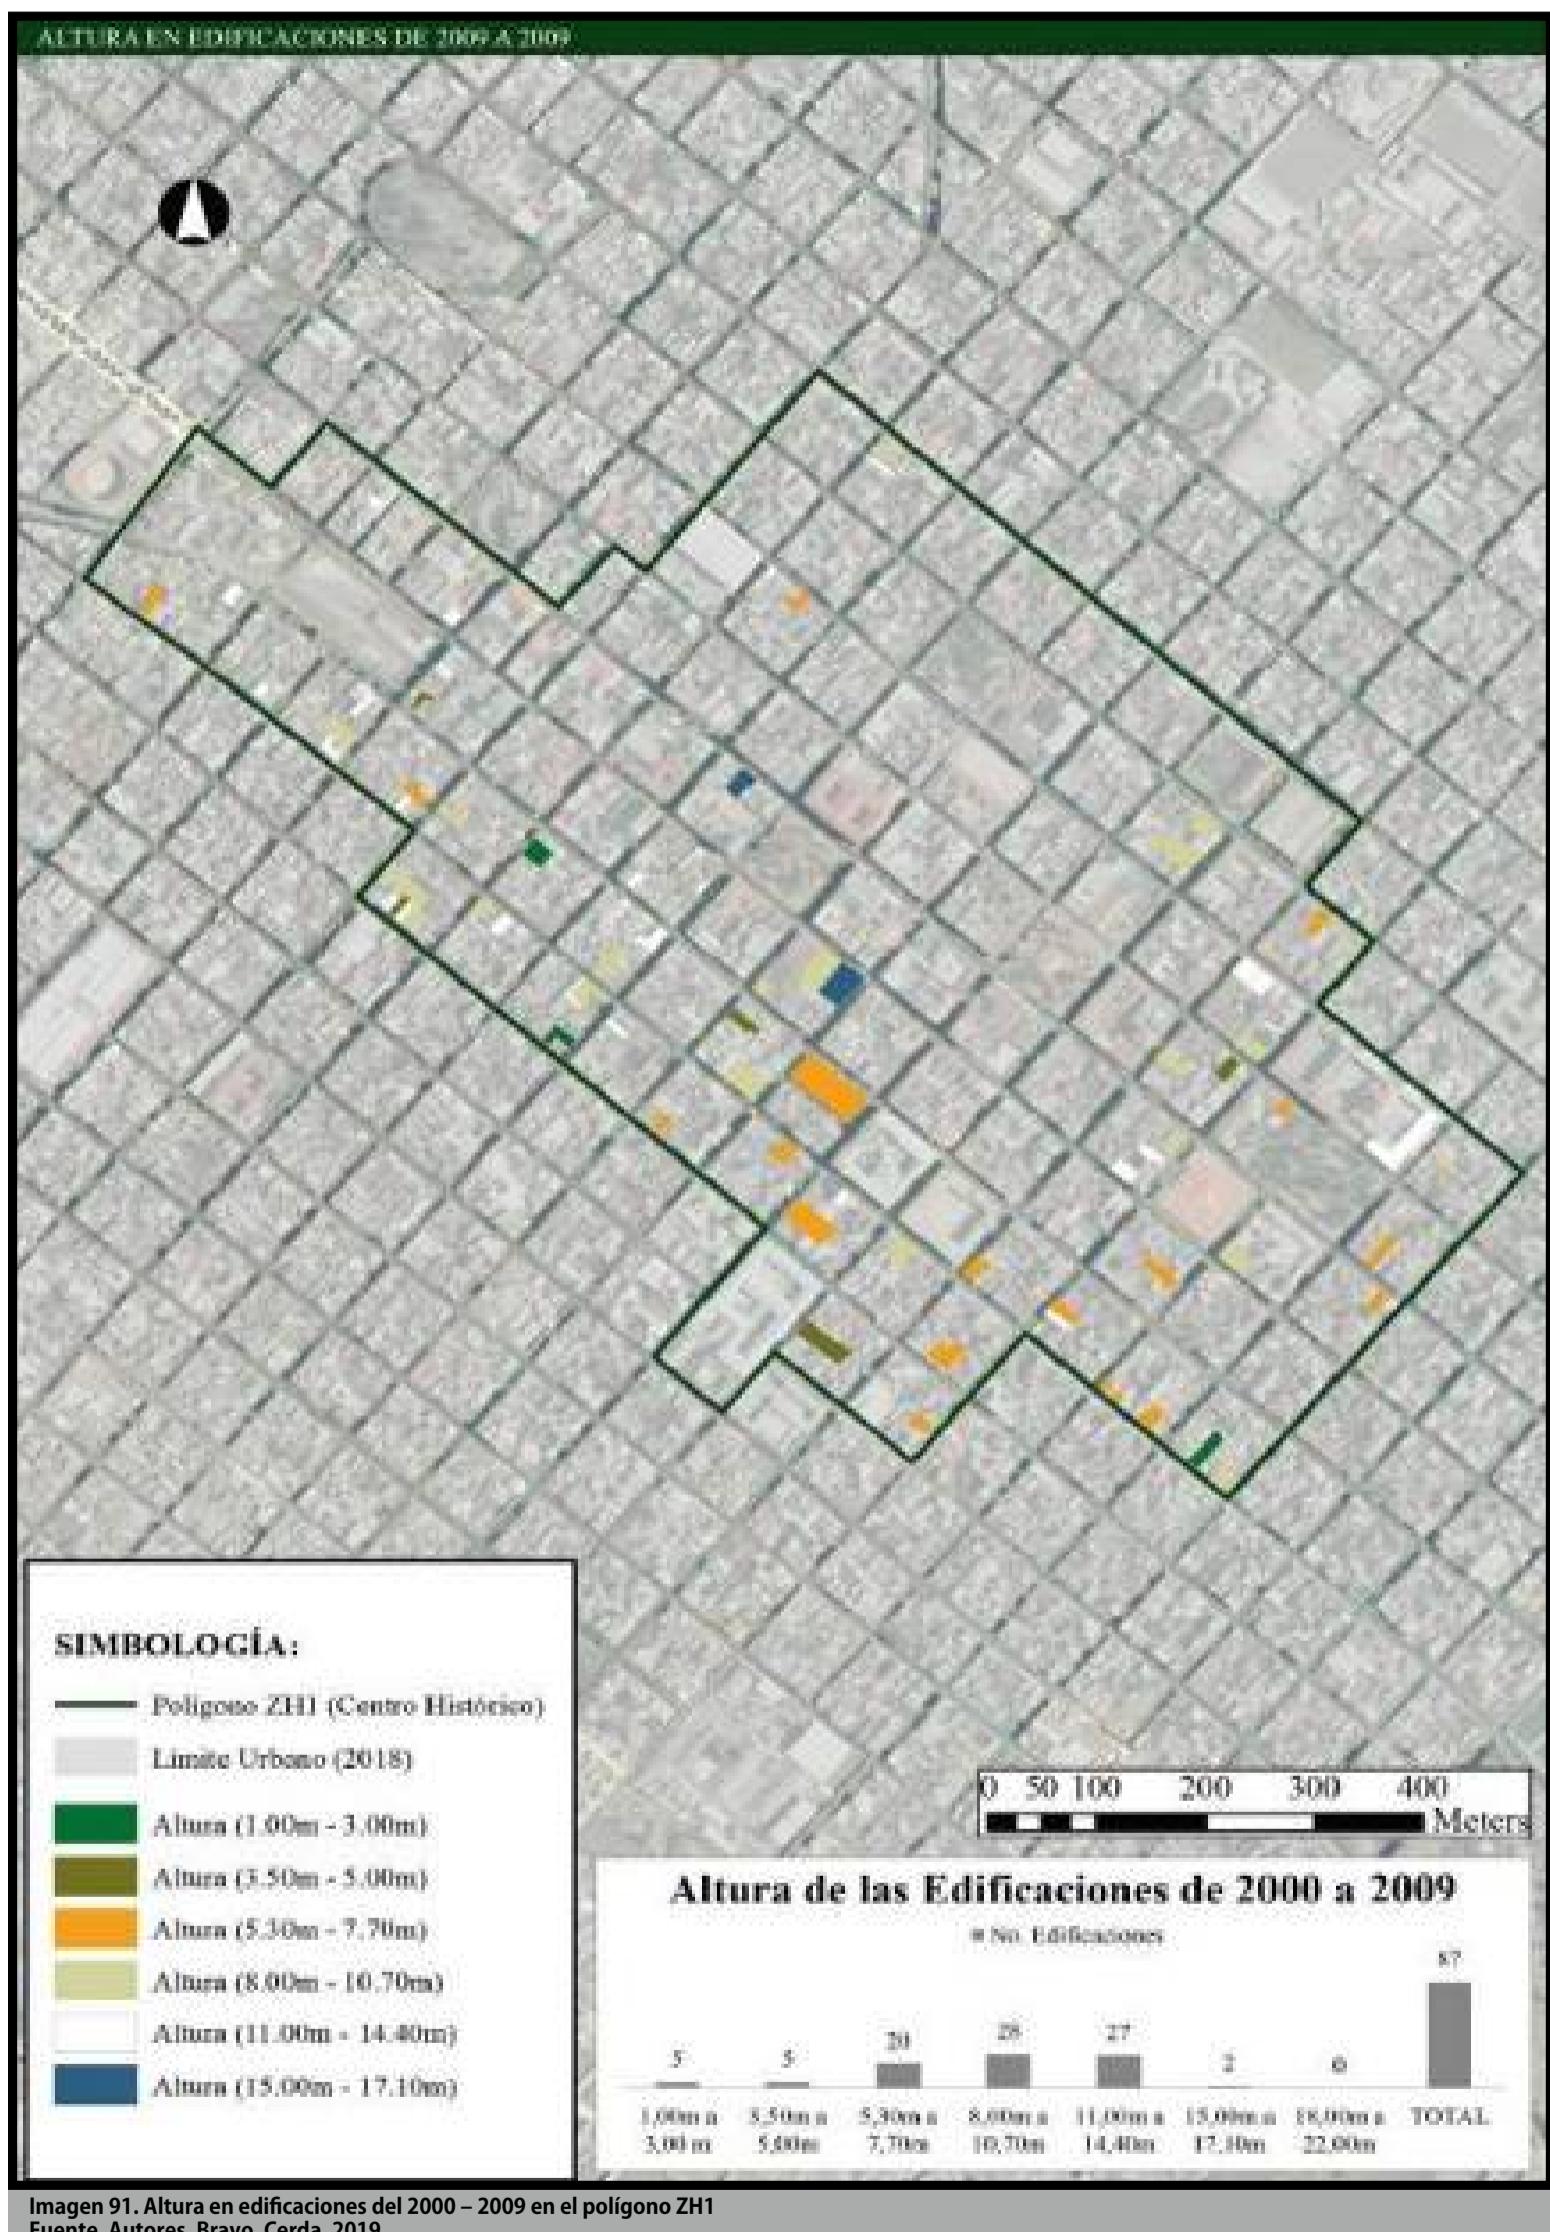
Imagen 91. Altura en edificaciones del 2000 – 2009 en el polígono ZH1  
Fuente. Autores, Bravo, Cerda, 2019

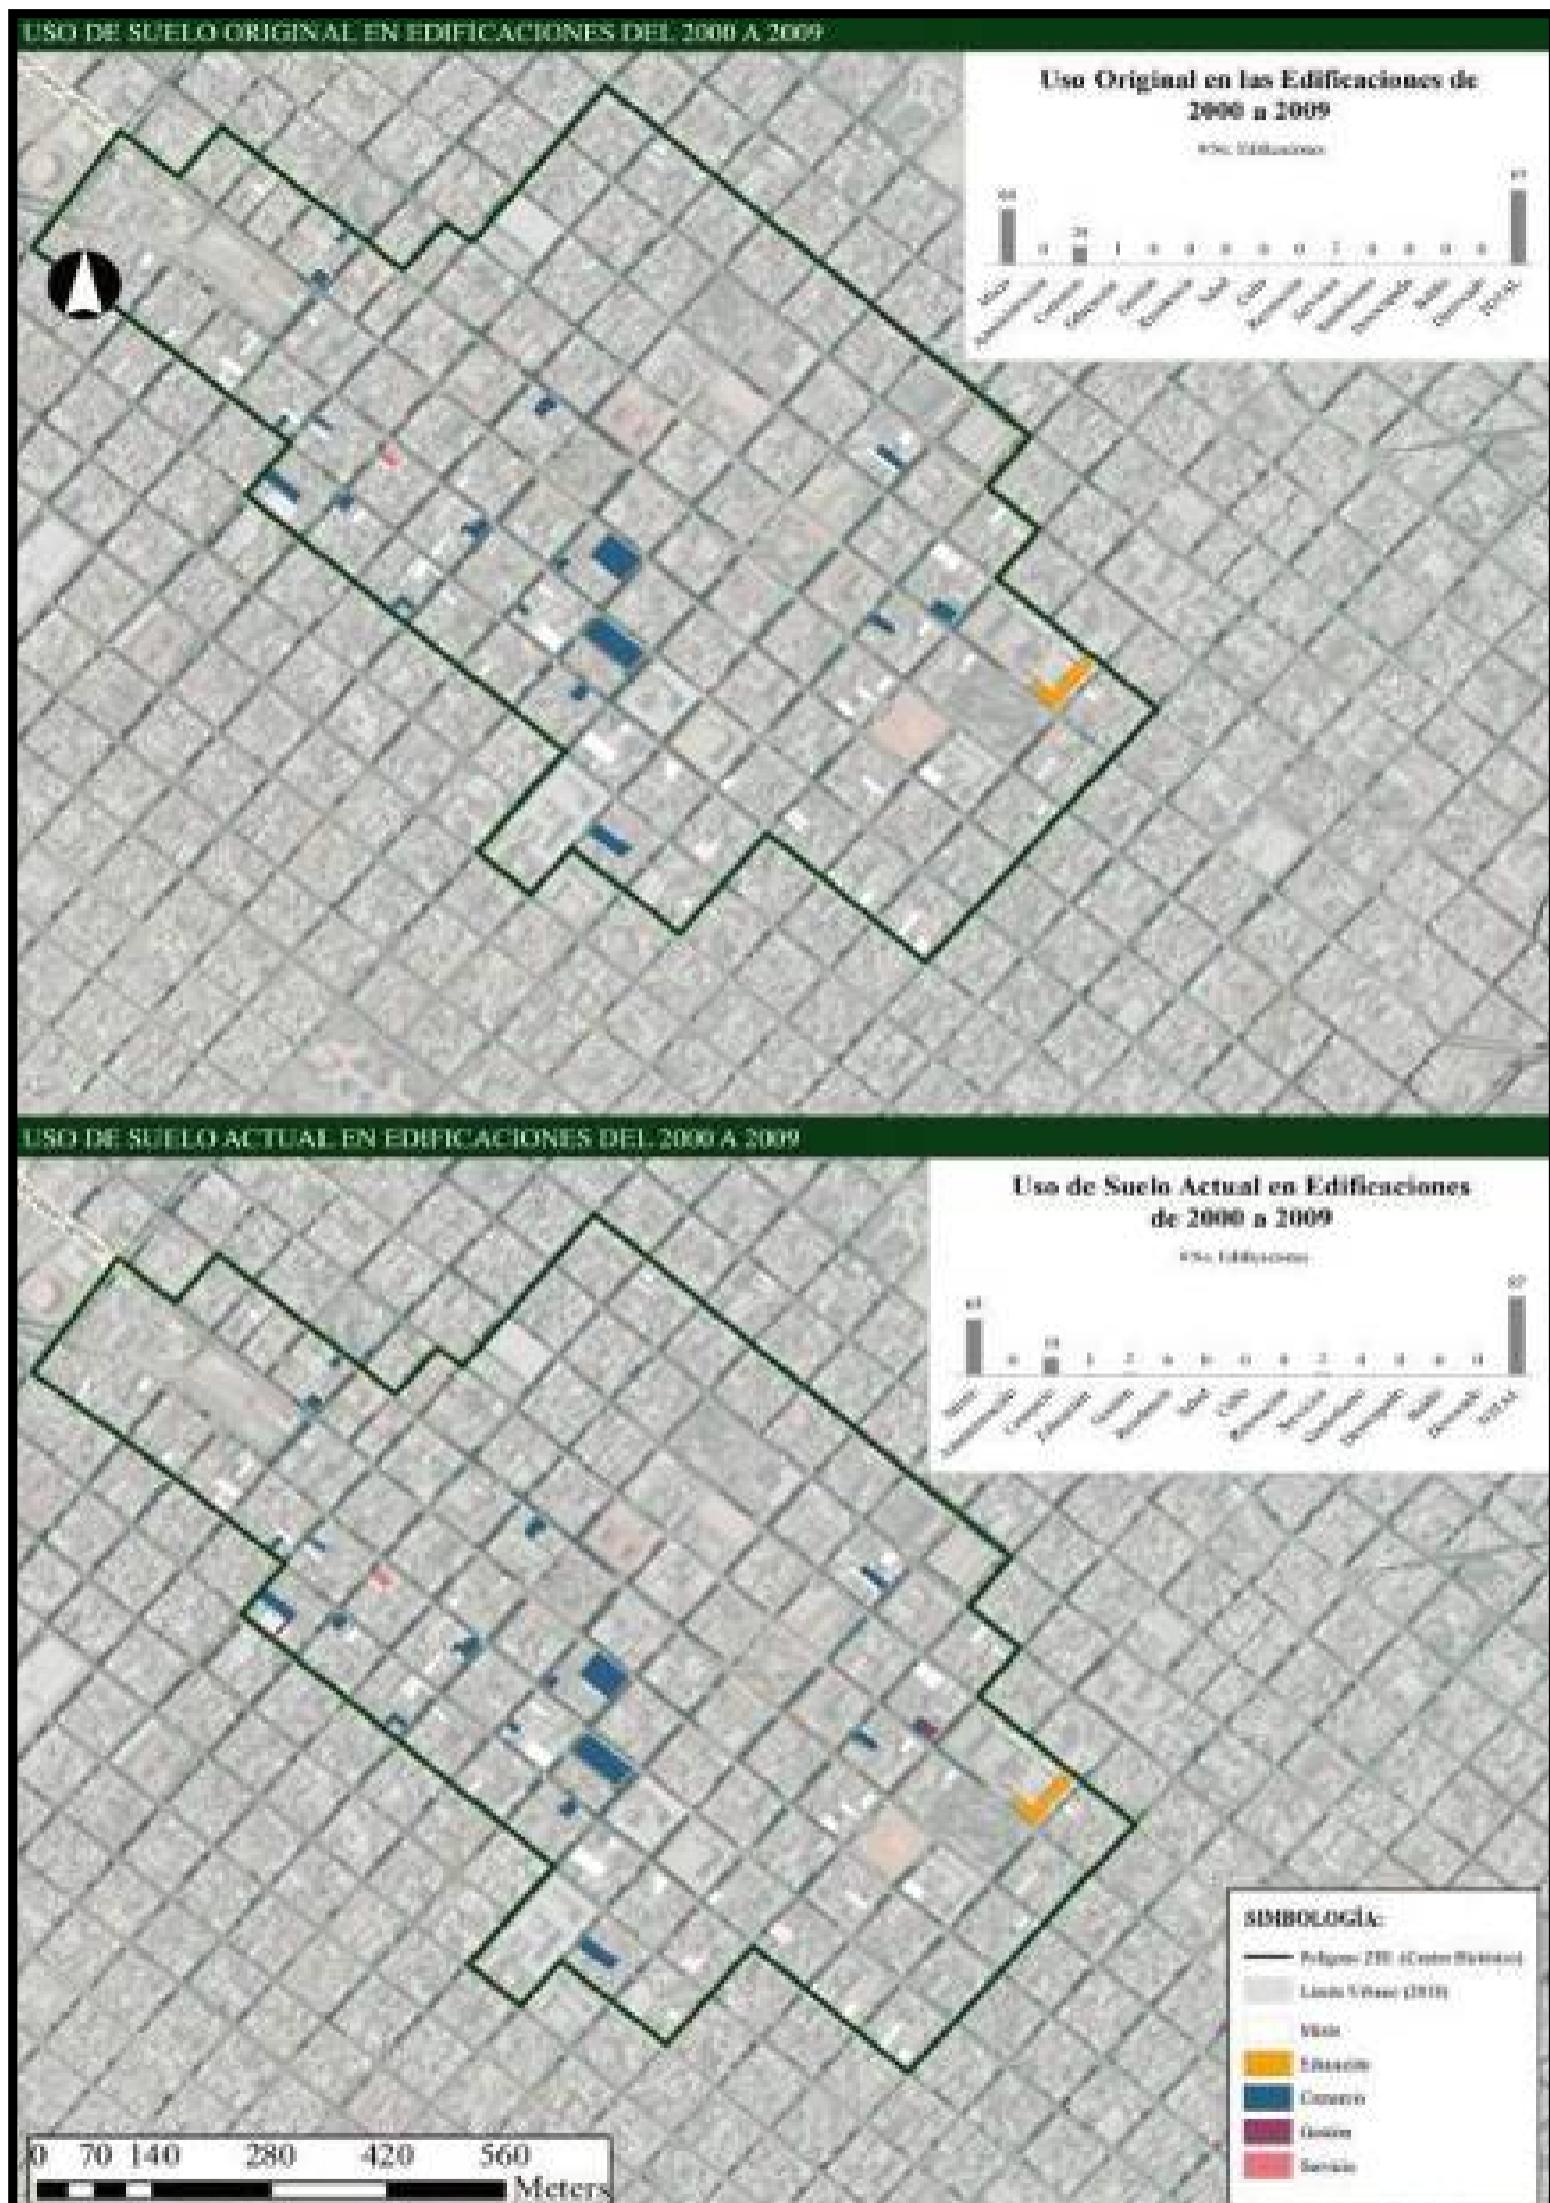
Imagen 92. Uso de suelo en las edificaciones del 2000 – 2009 en el polígono ZH1  
Fuente. Autores, Bravo, Cerda, 2019

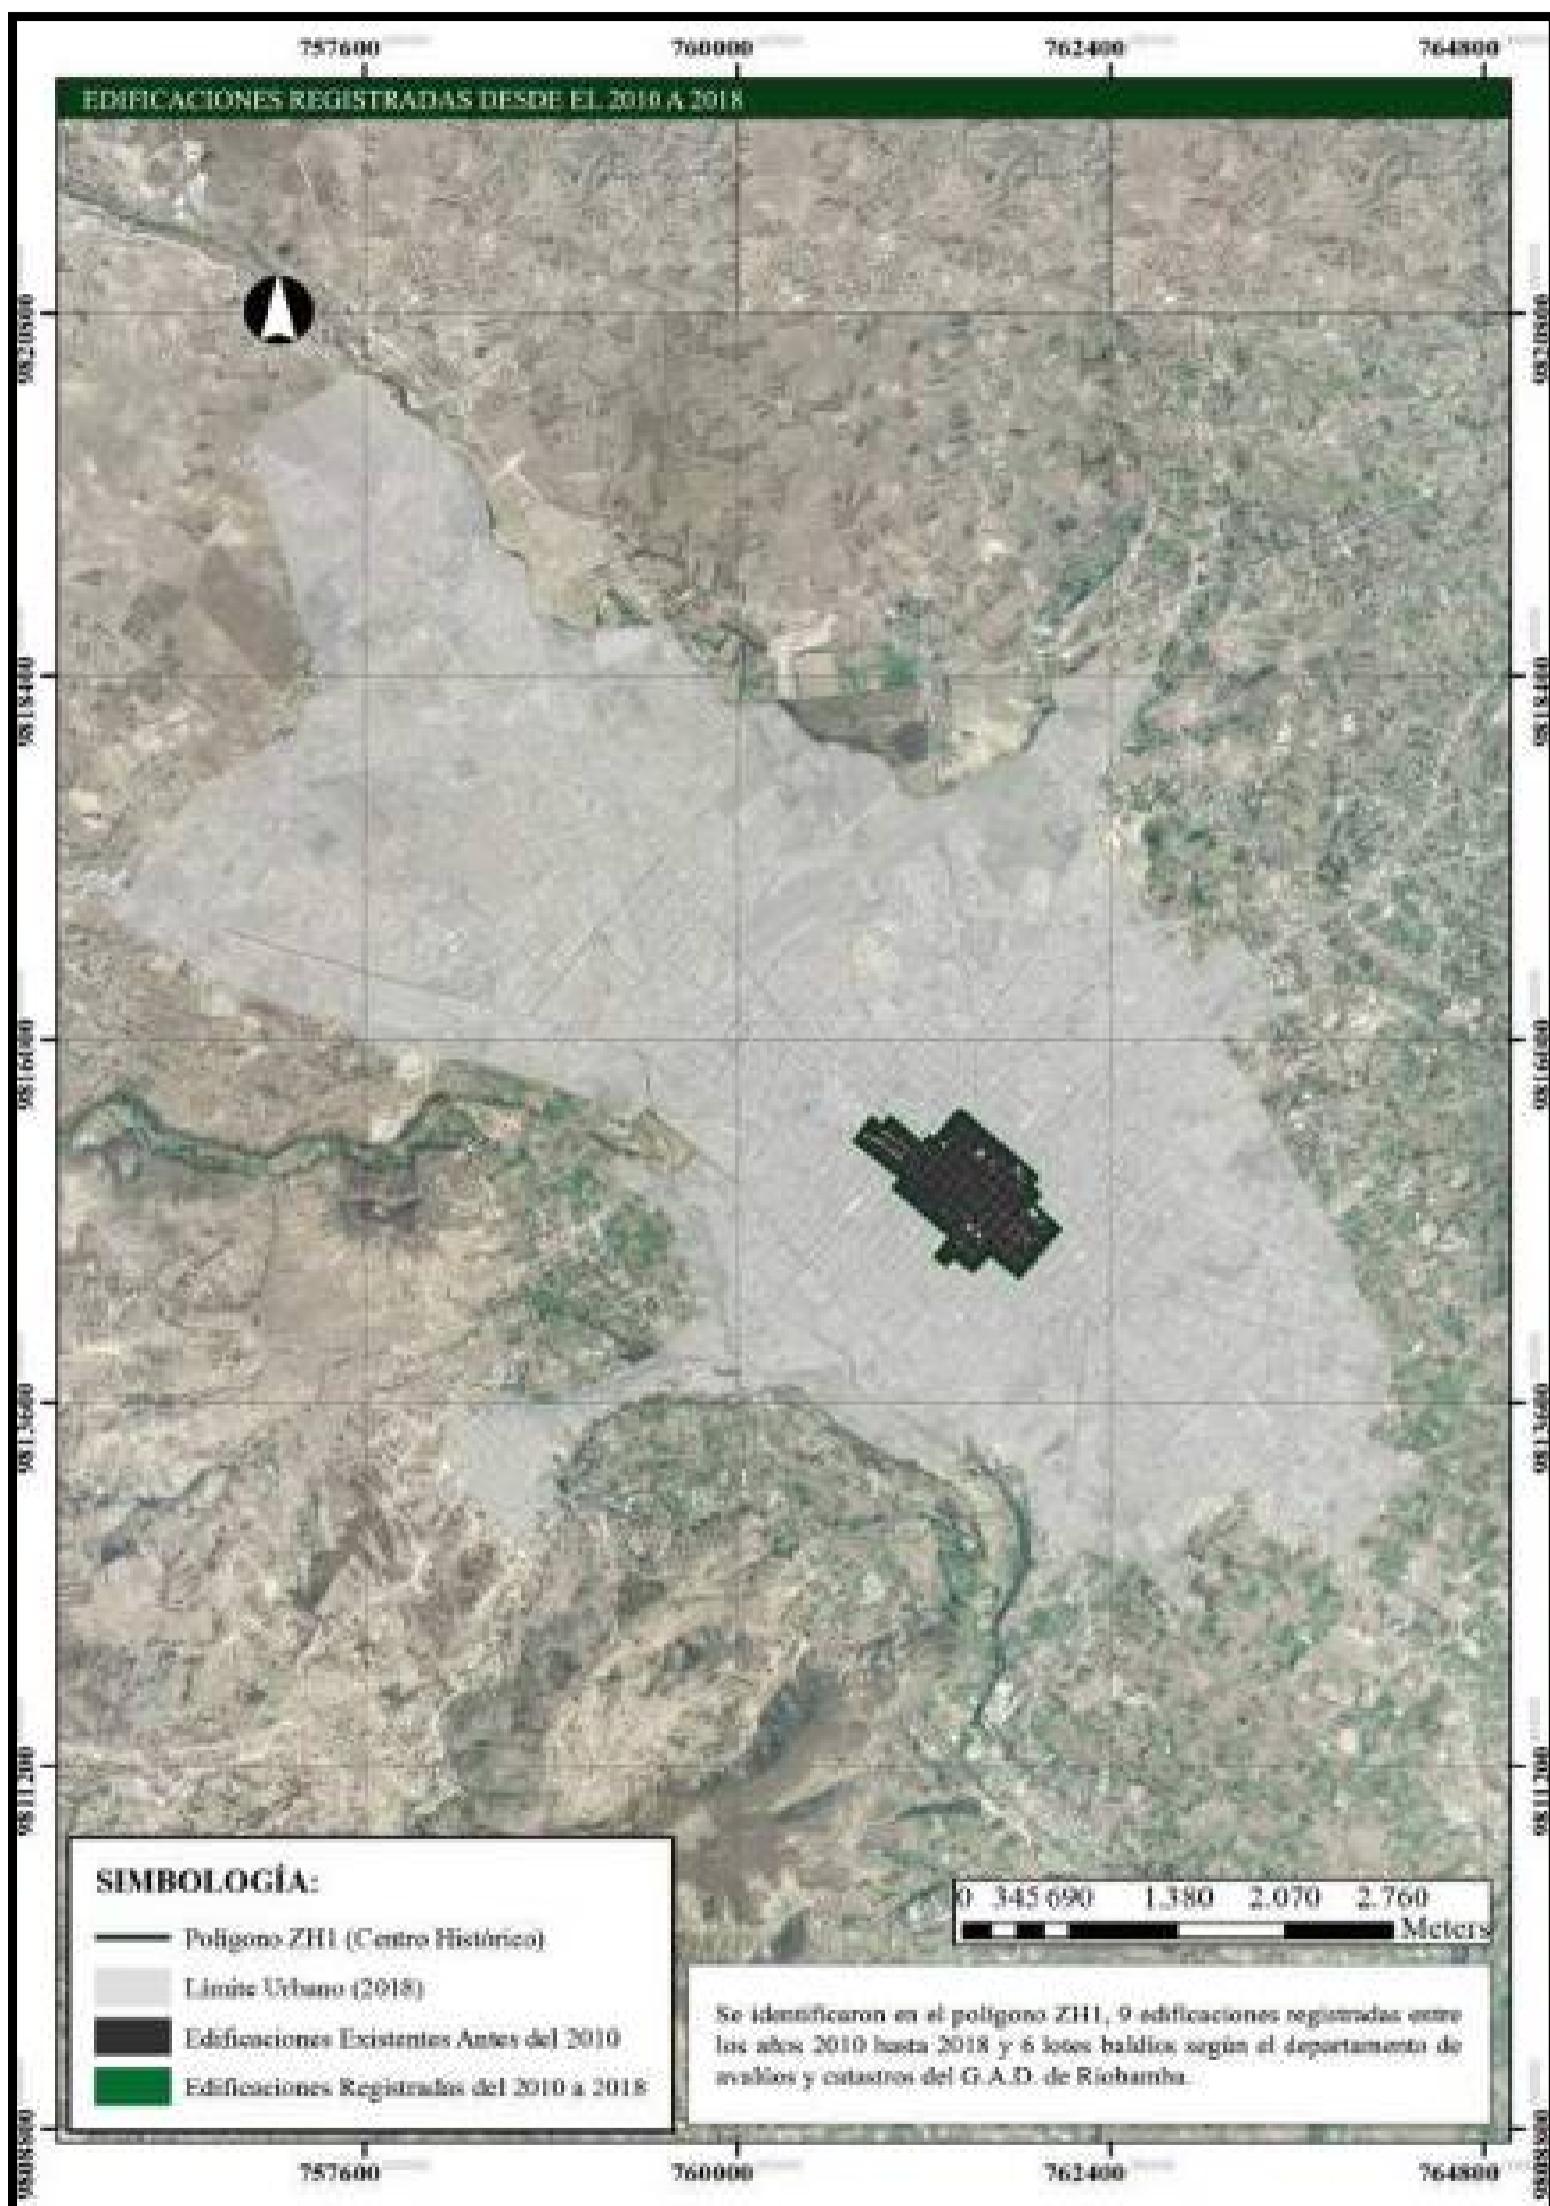
Imagen 93. Edificaciones registradas desde el 2010 – 2018 en el polígono ZH1  
Fuente. Autores, Bravo, Cerdá, 2019
