# **Transformación del Paisaje Urbano Histórico de Riobamba (1900 - 2018)**

## Transformación del Paisaje Urbano Histórico de Riobamba(1900 - 2018)

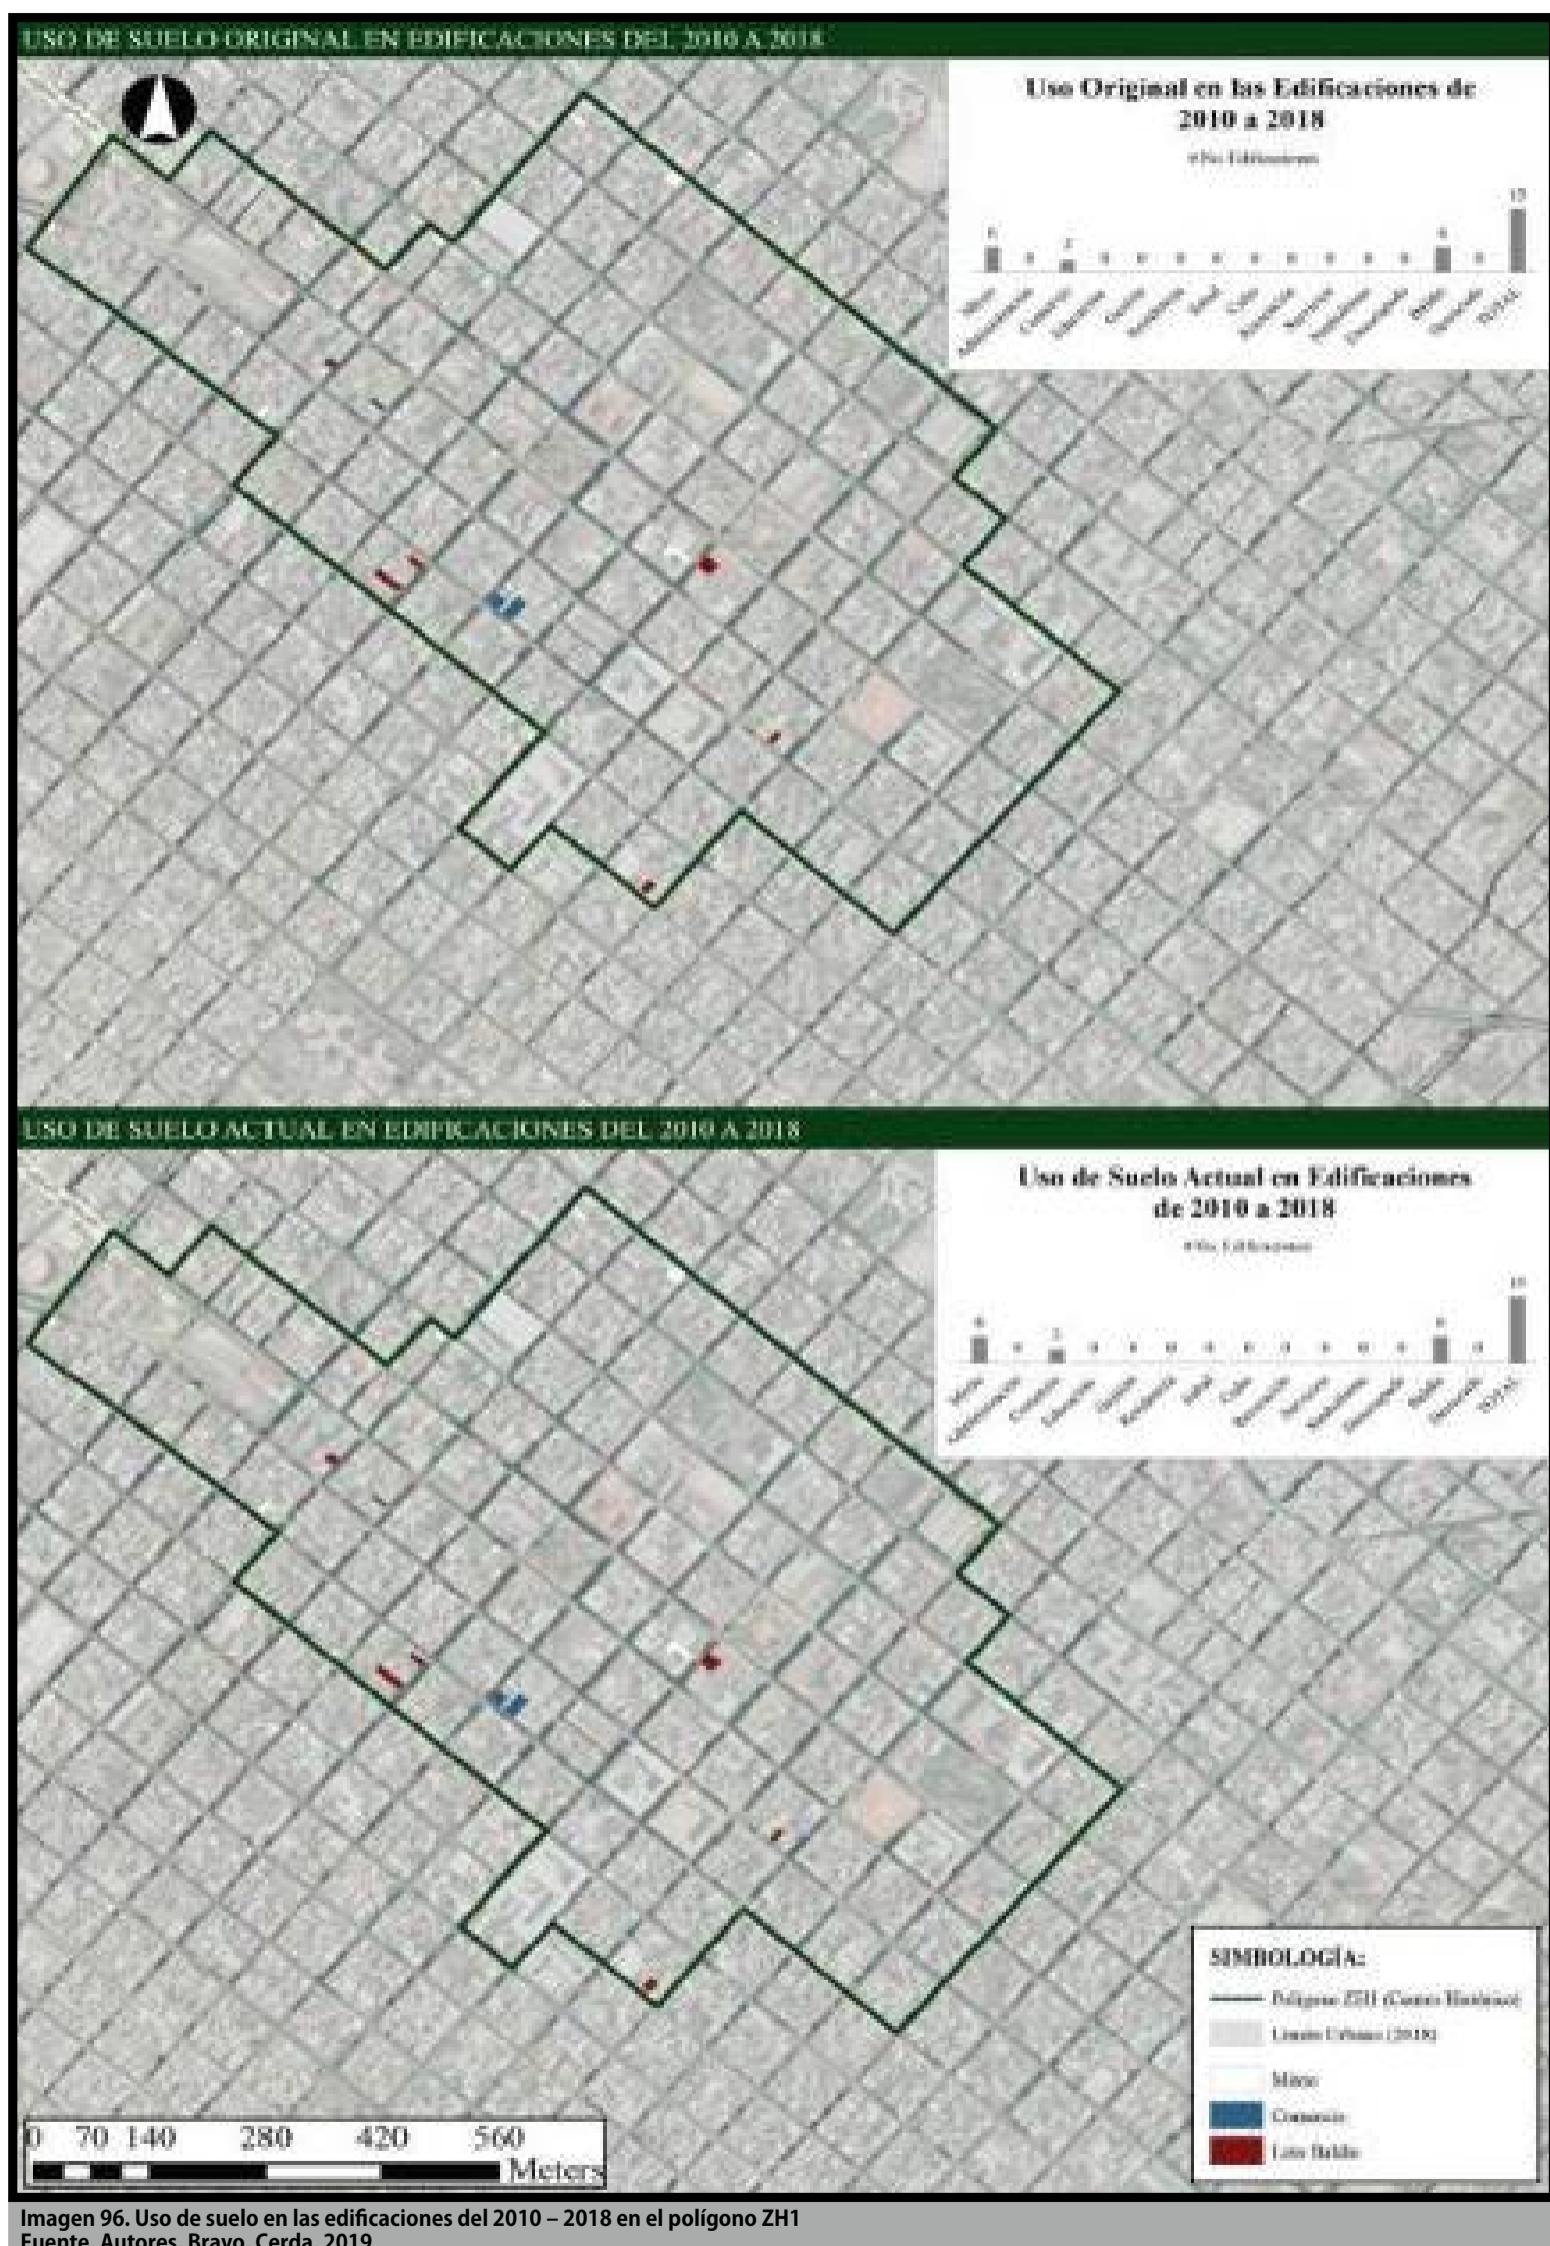
Imagen 96. Uso de suelo en las edificaciones del 2010 – 2018 en el polígono ZH1  
Fuente. Autores, Bravo, Cerdá, 2019

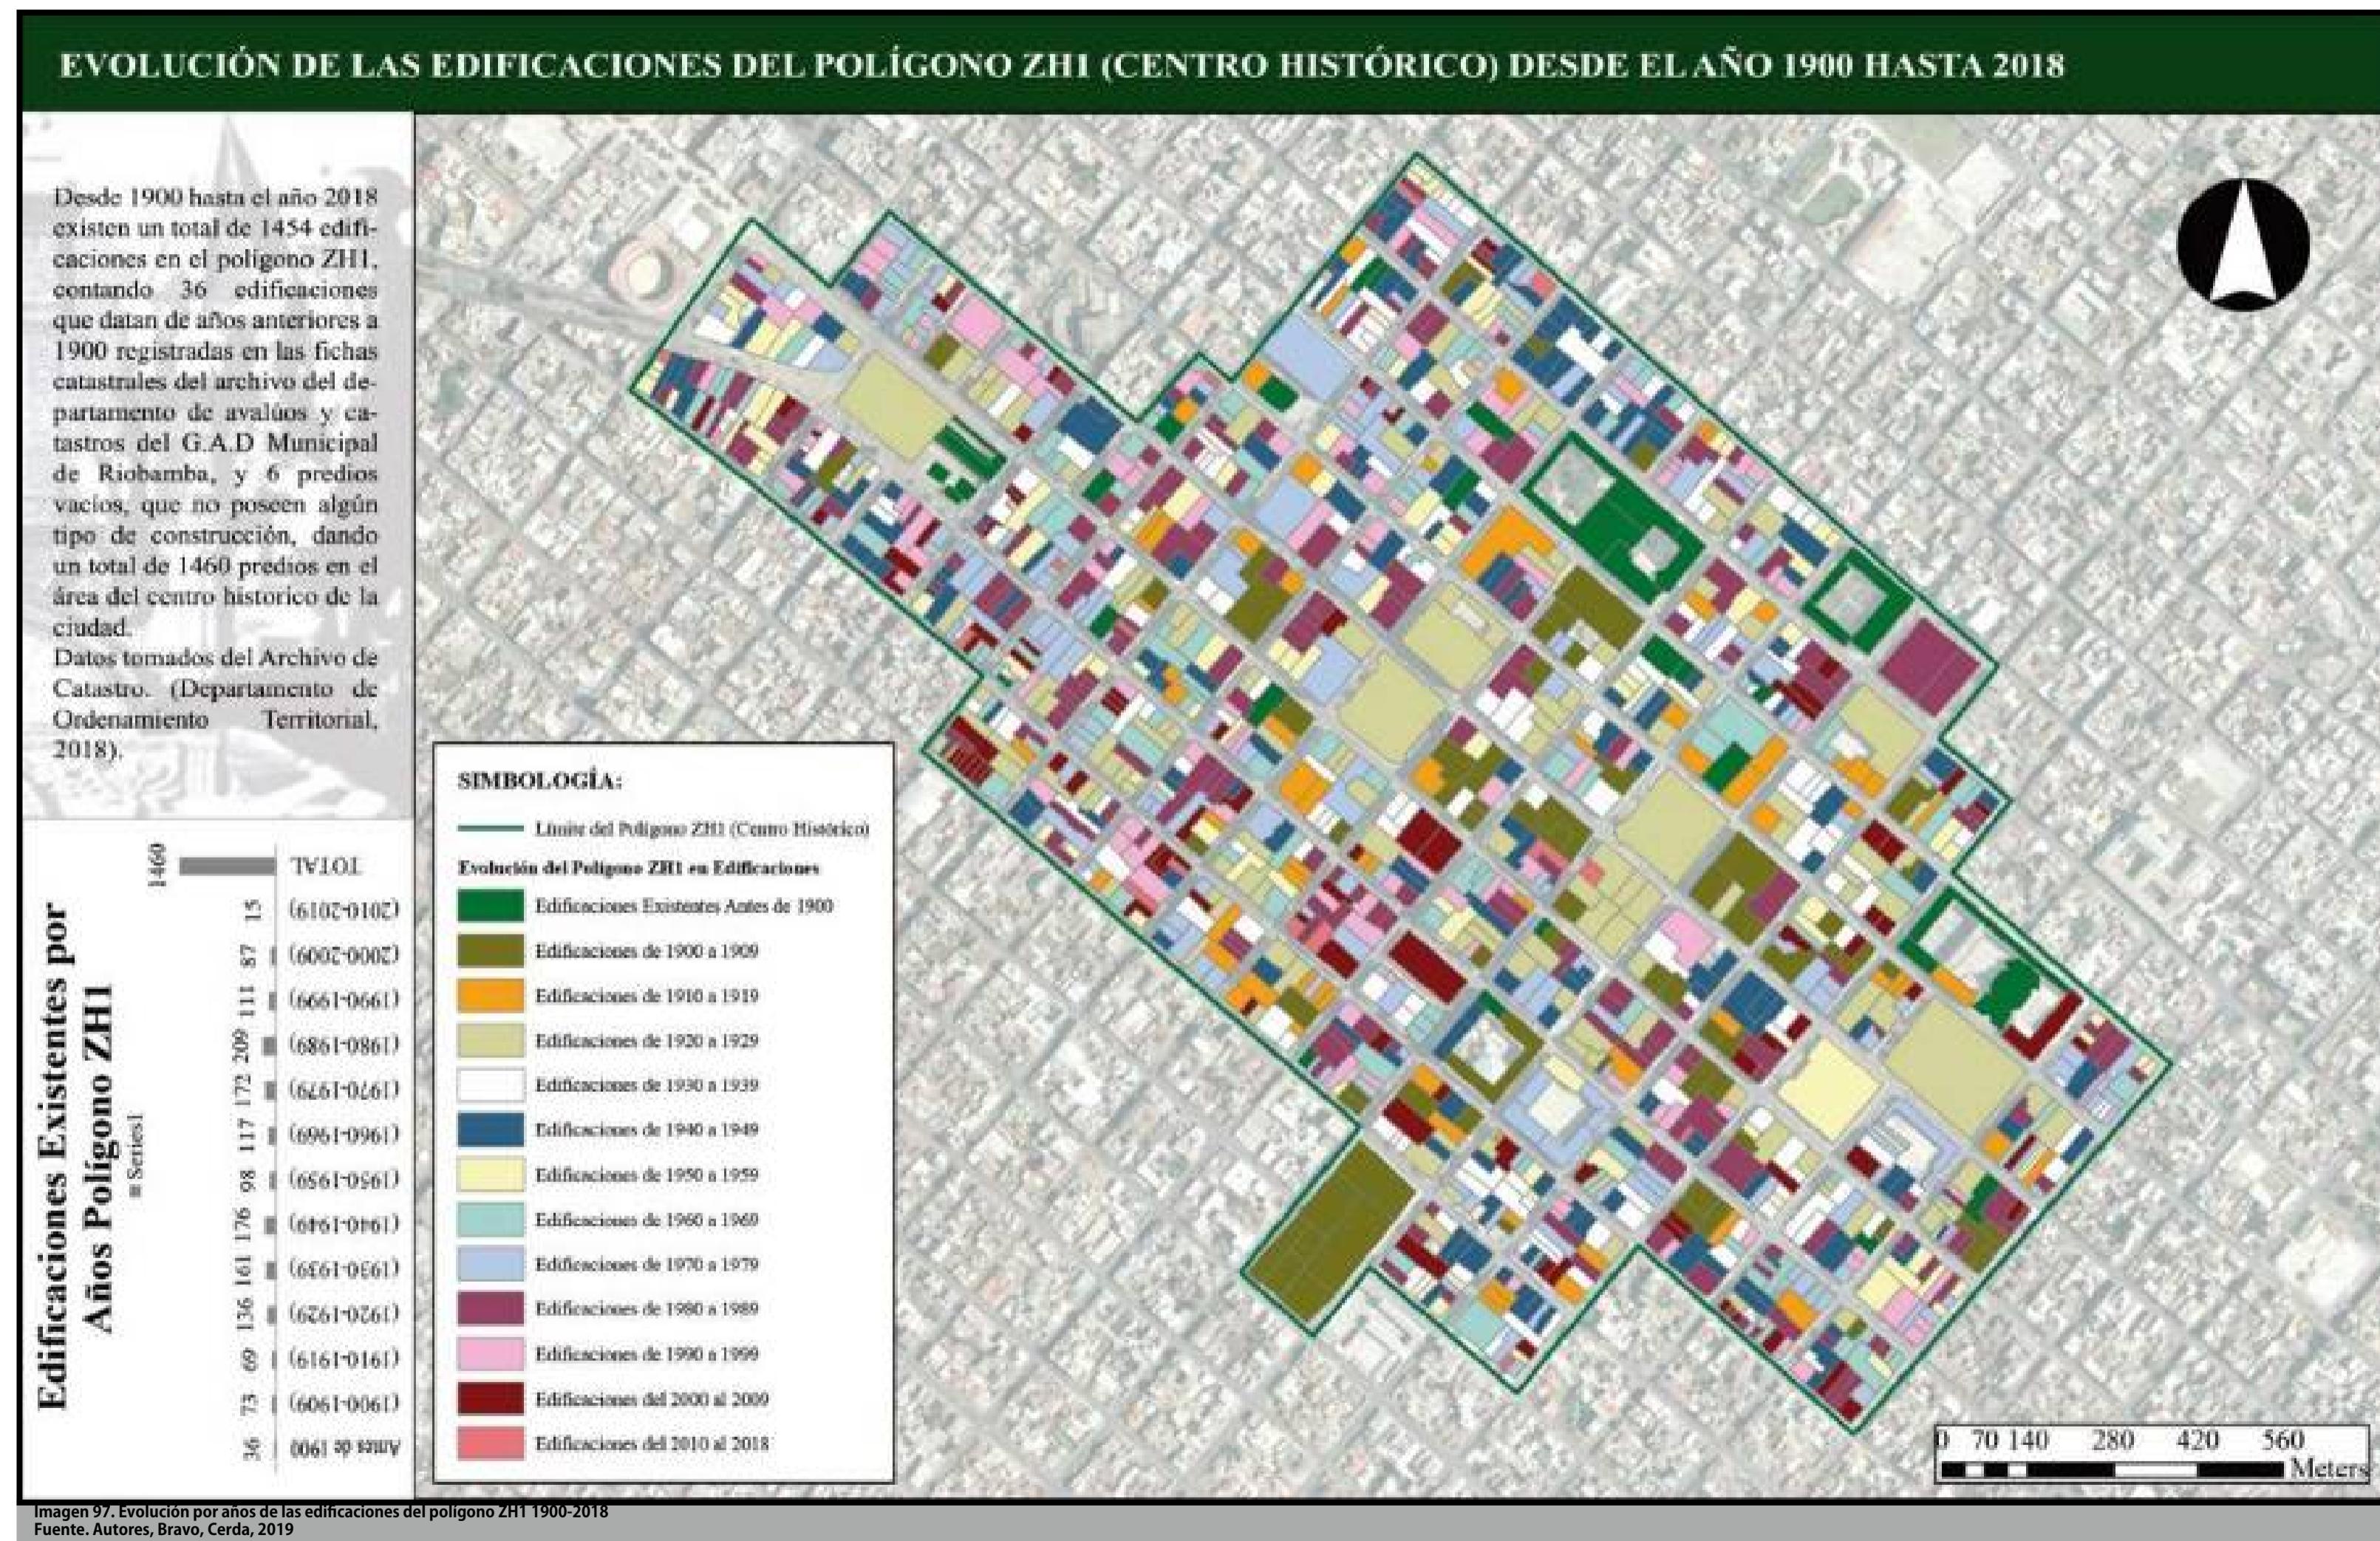
## Mapa Total de la Evolución de las Edificaciones por Años del Polígono ZH1 (Centro Histórico de Riobamba)

A continuación, se presenta el mapa de la aparición de las edificaciones a lo largo de los años de 1900 hasta 2018, conforme a los datos que reposan en las fichas catastrales del G.A.D. Municipal de Riobamba, departamento de Avalúos y Catastros.

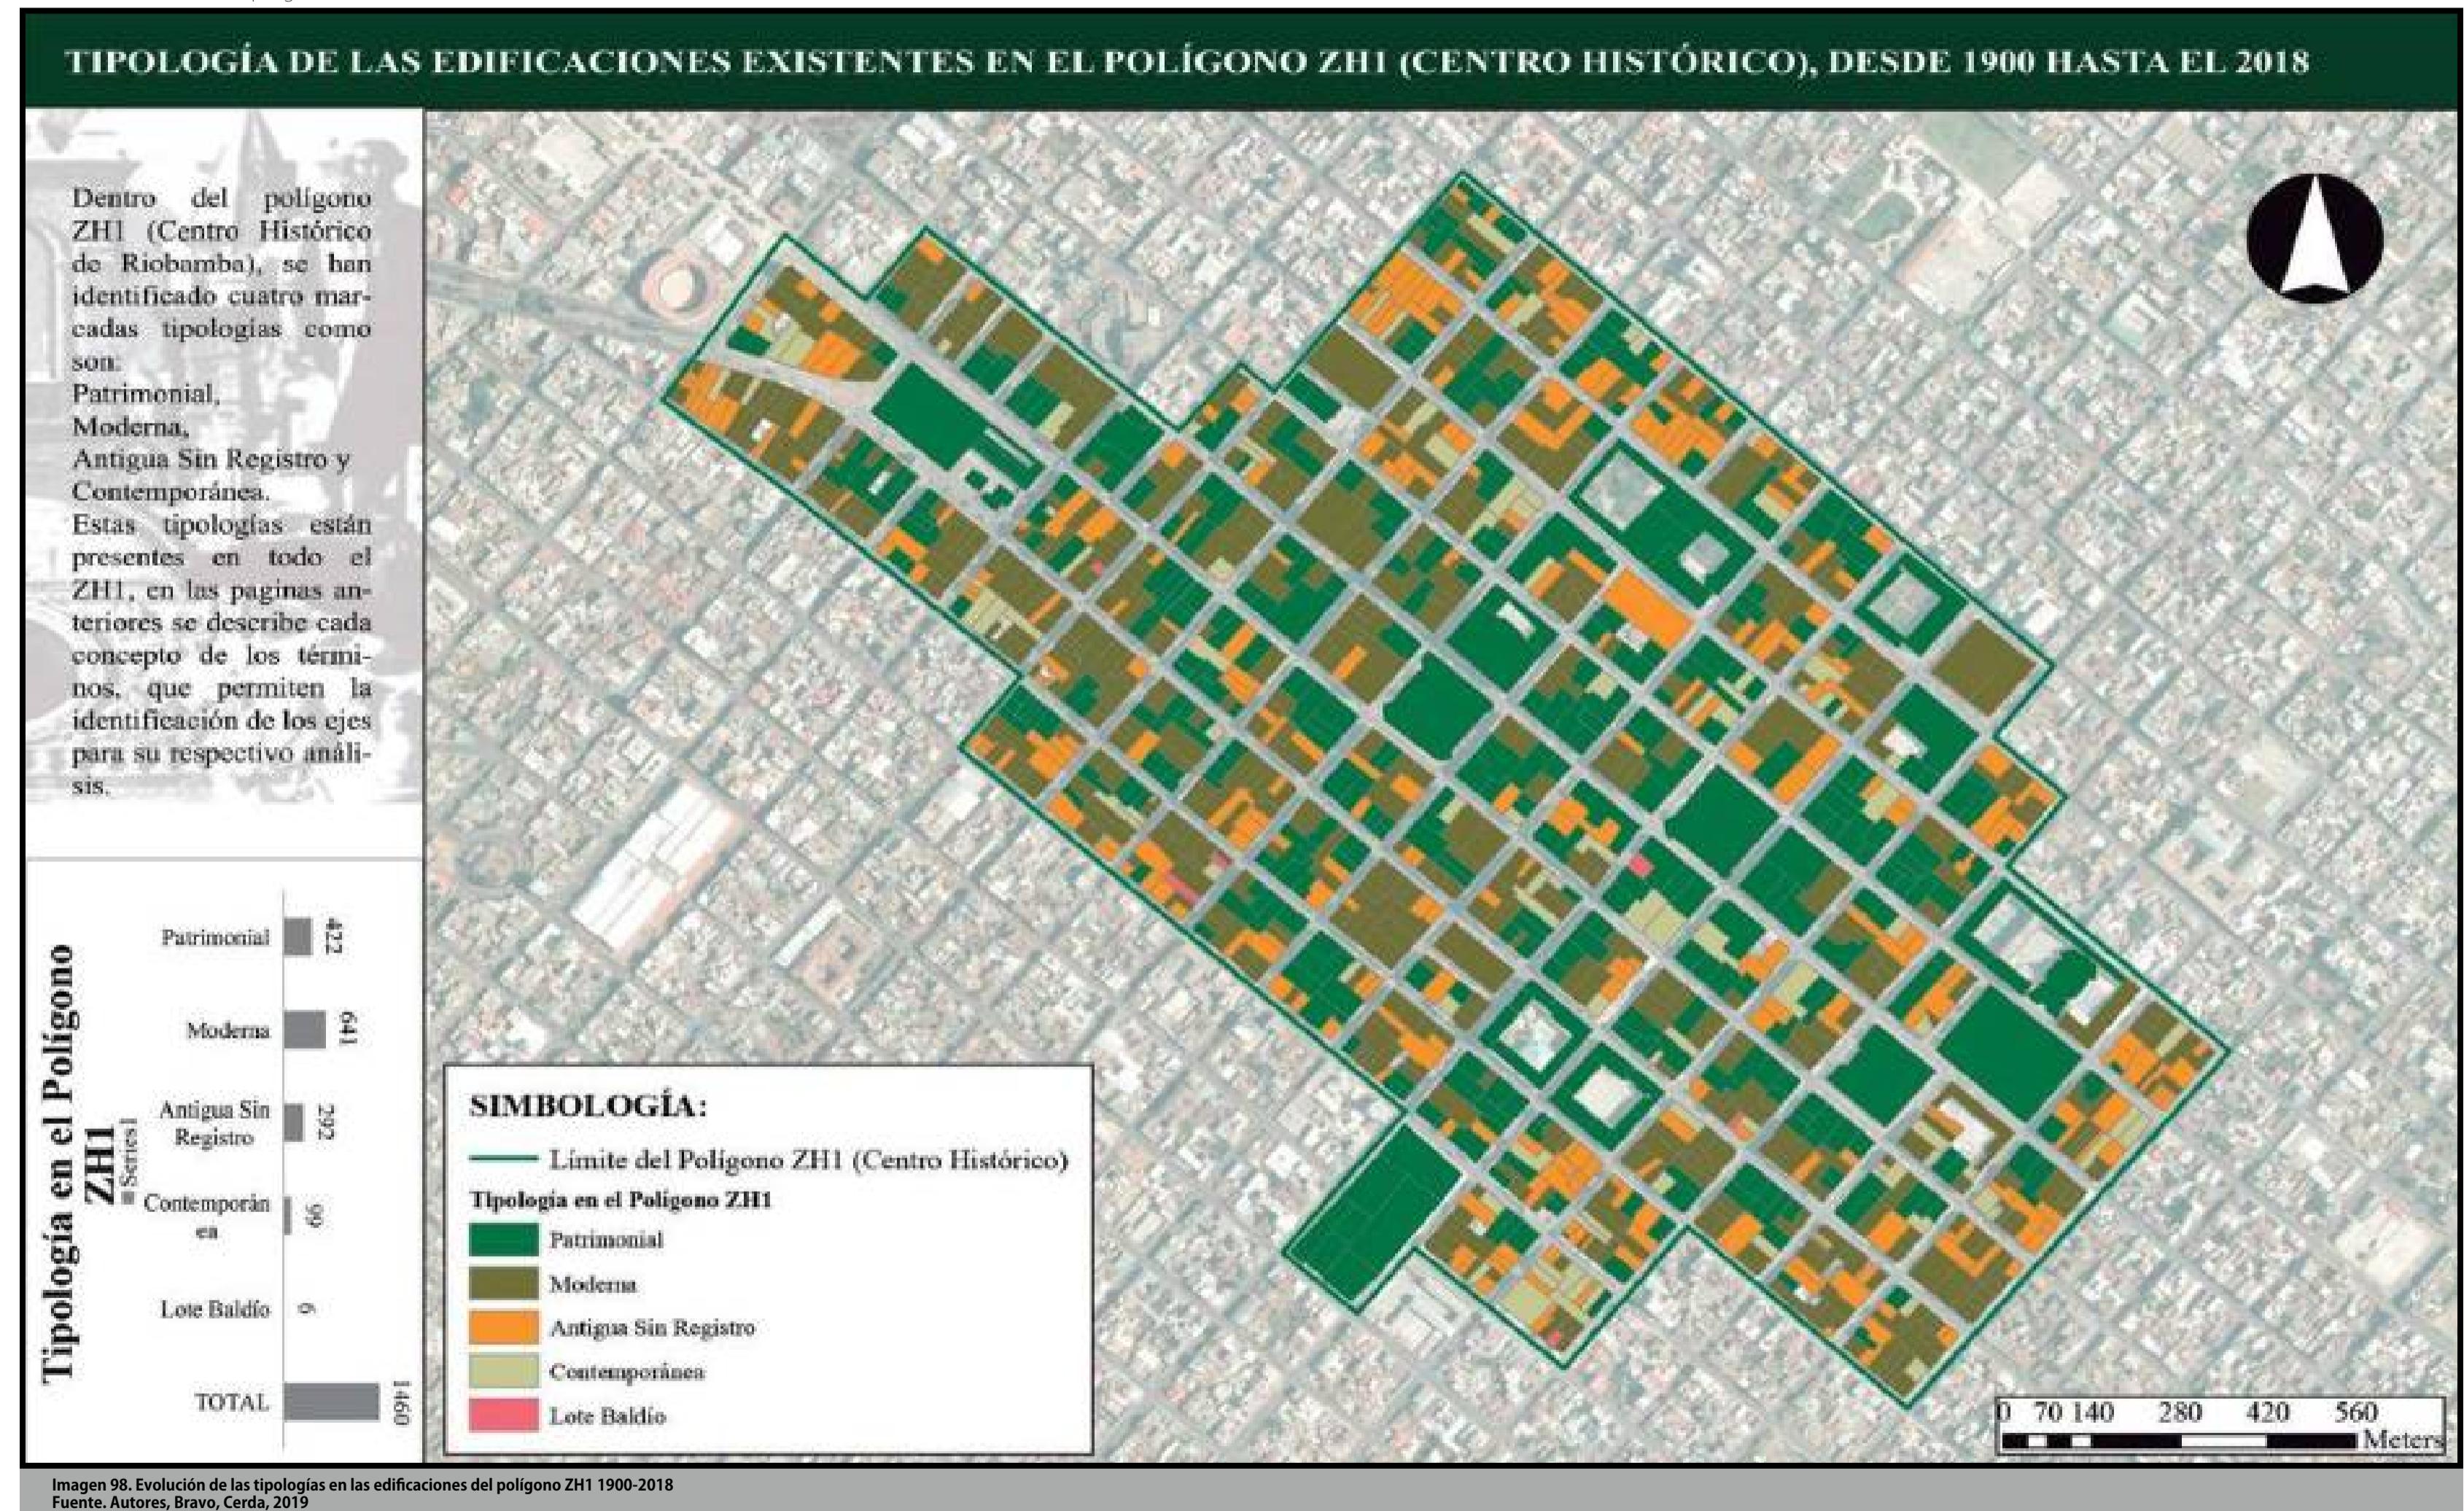
## Mapa Total de Tipologías Arquitectónicas de Edificaciones en el Polígono ZH1 (Centro Histórico de Riobamba)

En la siguiente imagen se presenta, el mapa total de los diferentes estilos arquitectónicos identificados como son; patrimoniales, antiguos sin registro, modernos y contemporáneos, en base a la información obtenida del INPC y G.A.D. Municipal de Riobamba, localizados alrededor de todo el polígono ZH1.

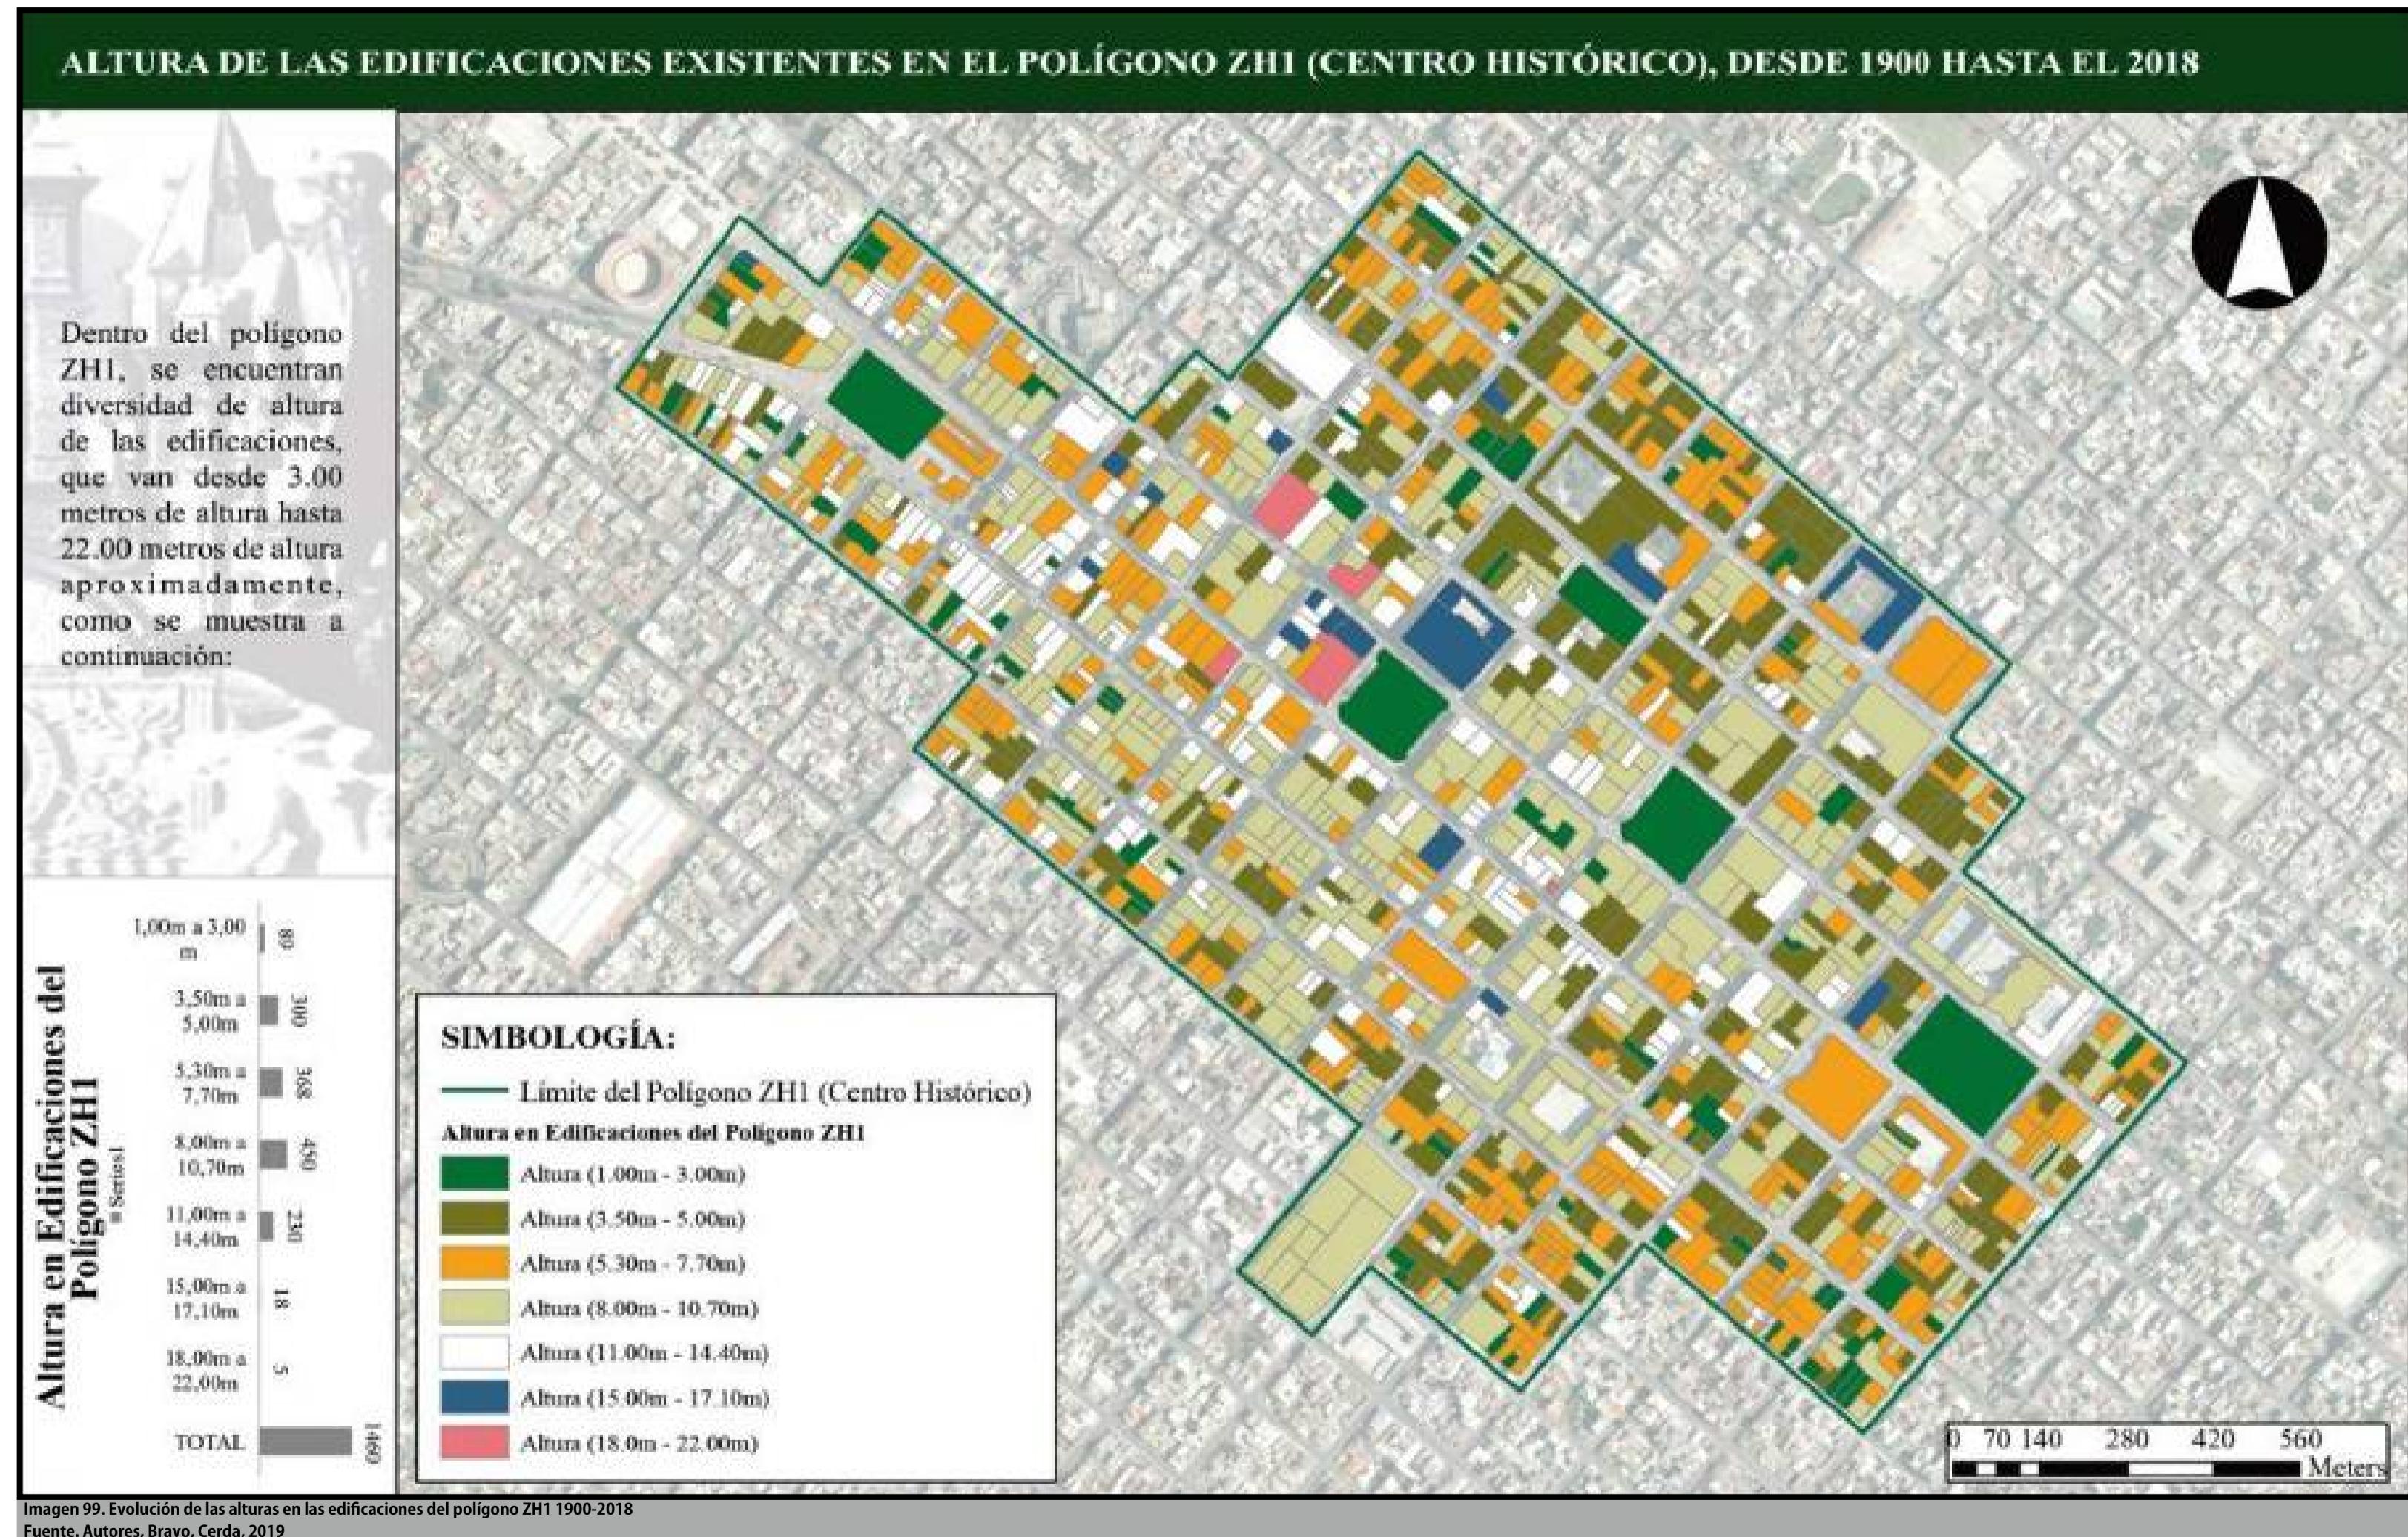
## Mapa Total de las Alturas de las Edificaciones en el Polígono ZH1 (Centro Histórico de Riobamba)

La imagen posterior presenta, el mapa total de las alturas en las edificaciones; que van desde 3.00 metros de alto hasta 22.00 metros, donde; 3.00 metros se considera el alto de un piso de una edificación moderna o contemporánea y las patrimoniales con una altura de 4.50 a 5.00 metros aproximadamente una planta.

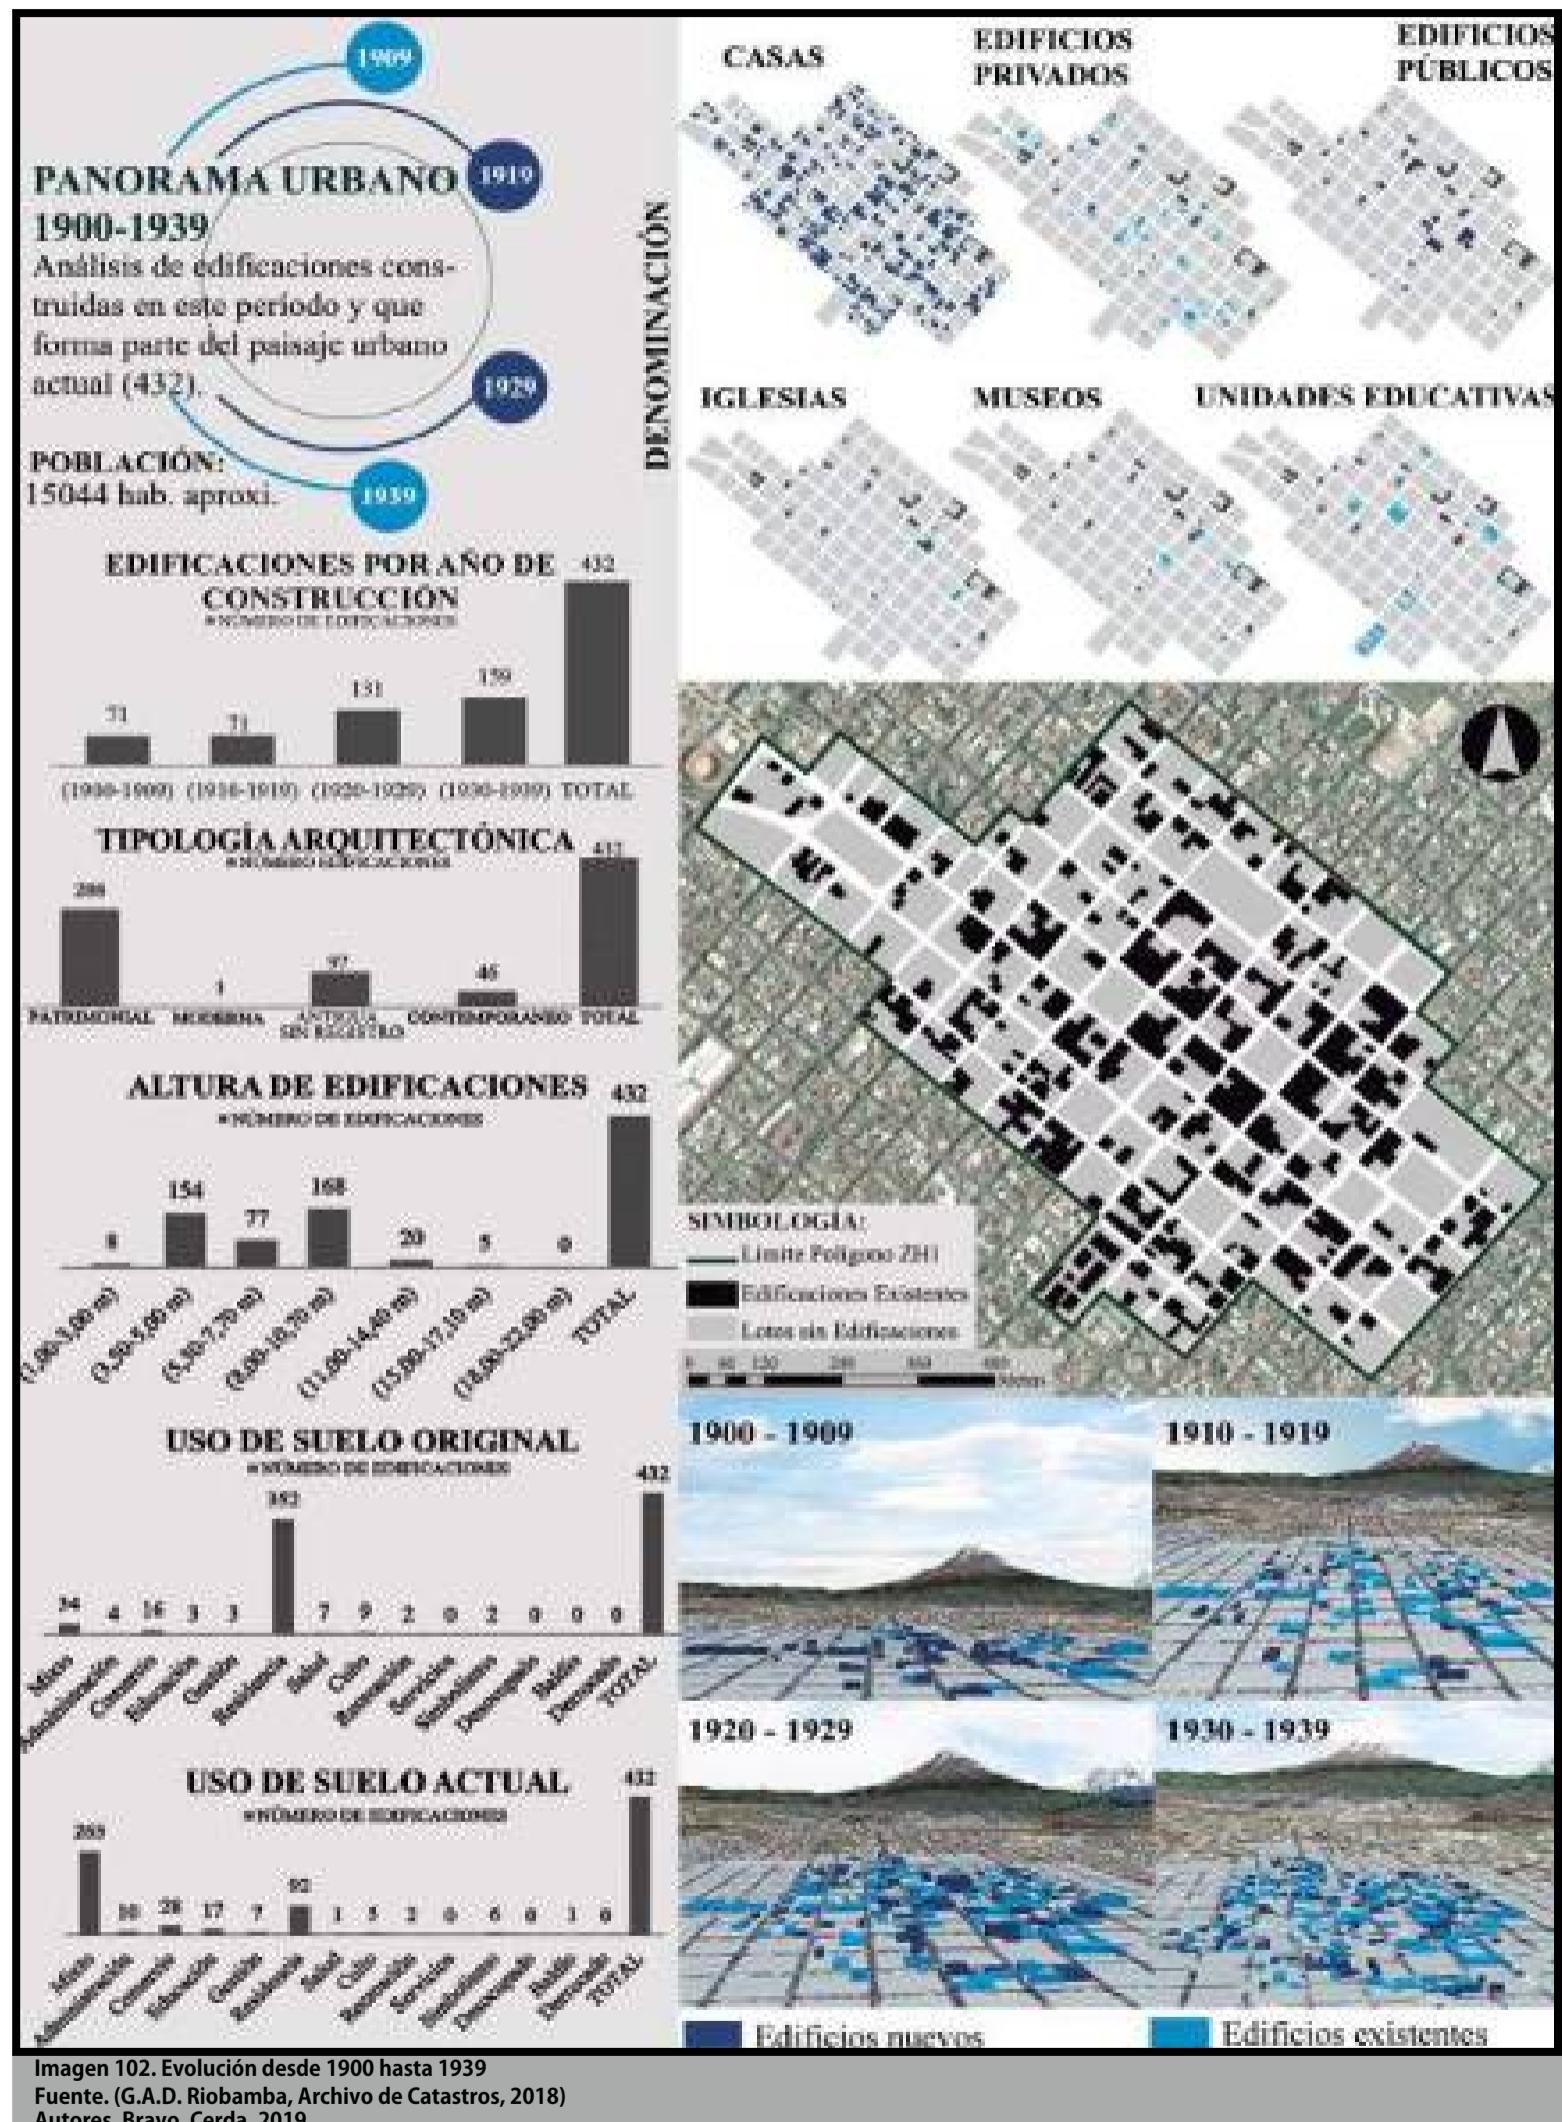
Imagen 102. Evolución desde 1900 hasta 1939  
Fuente. (G.A.D. Riobamba, Archivo de Catastros, 2018)  
Autores. Bravo, Cerda, 2019

La siguiente imagen es el resultado del diagnóstico realizado en el centro histórico de la ciudad de Riobamba (Polígono ZH1), comprendiendo un diagnóstico en edificaciones, tipología, alturas y usos de suelo, para los años 1900 a 1939.

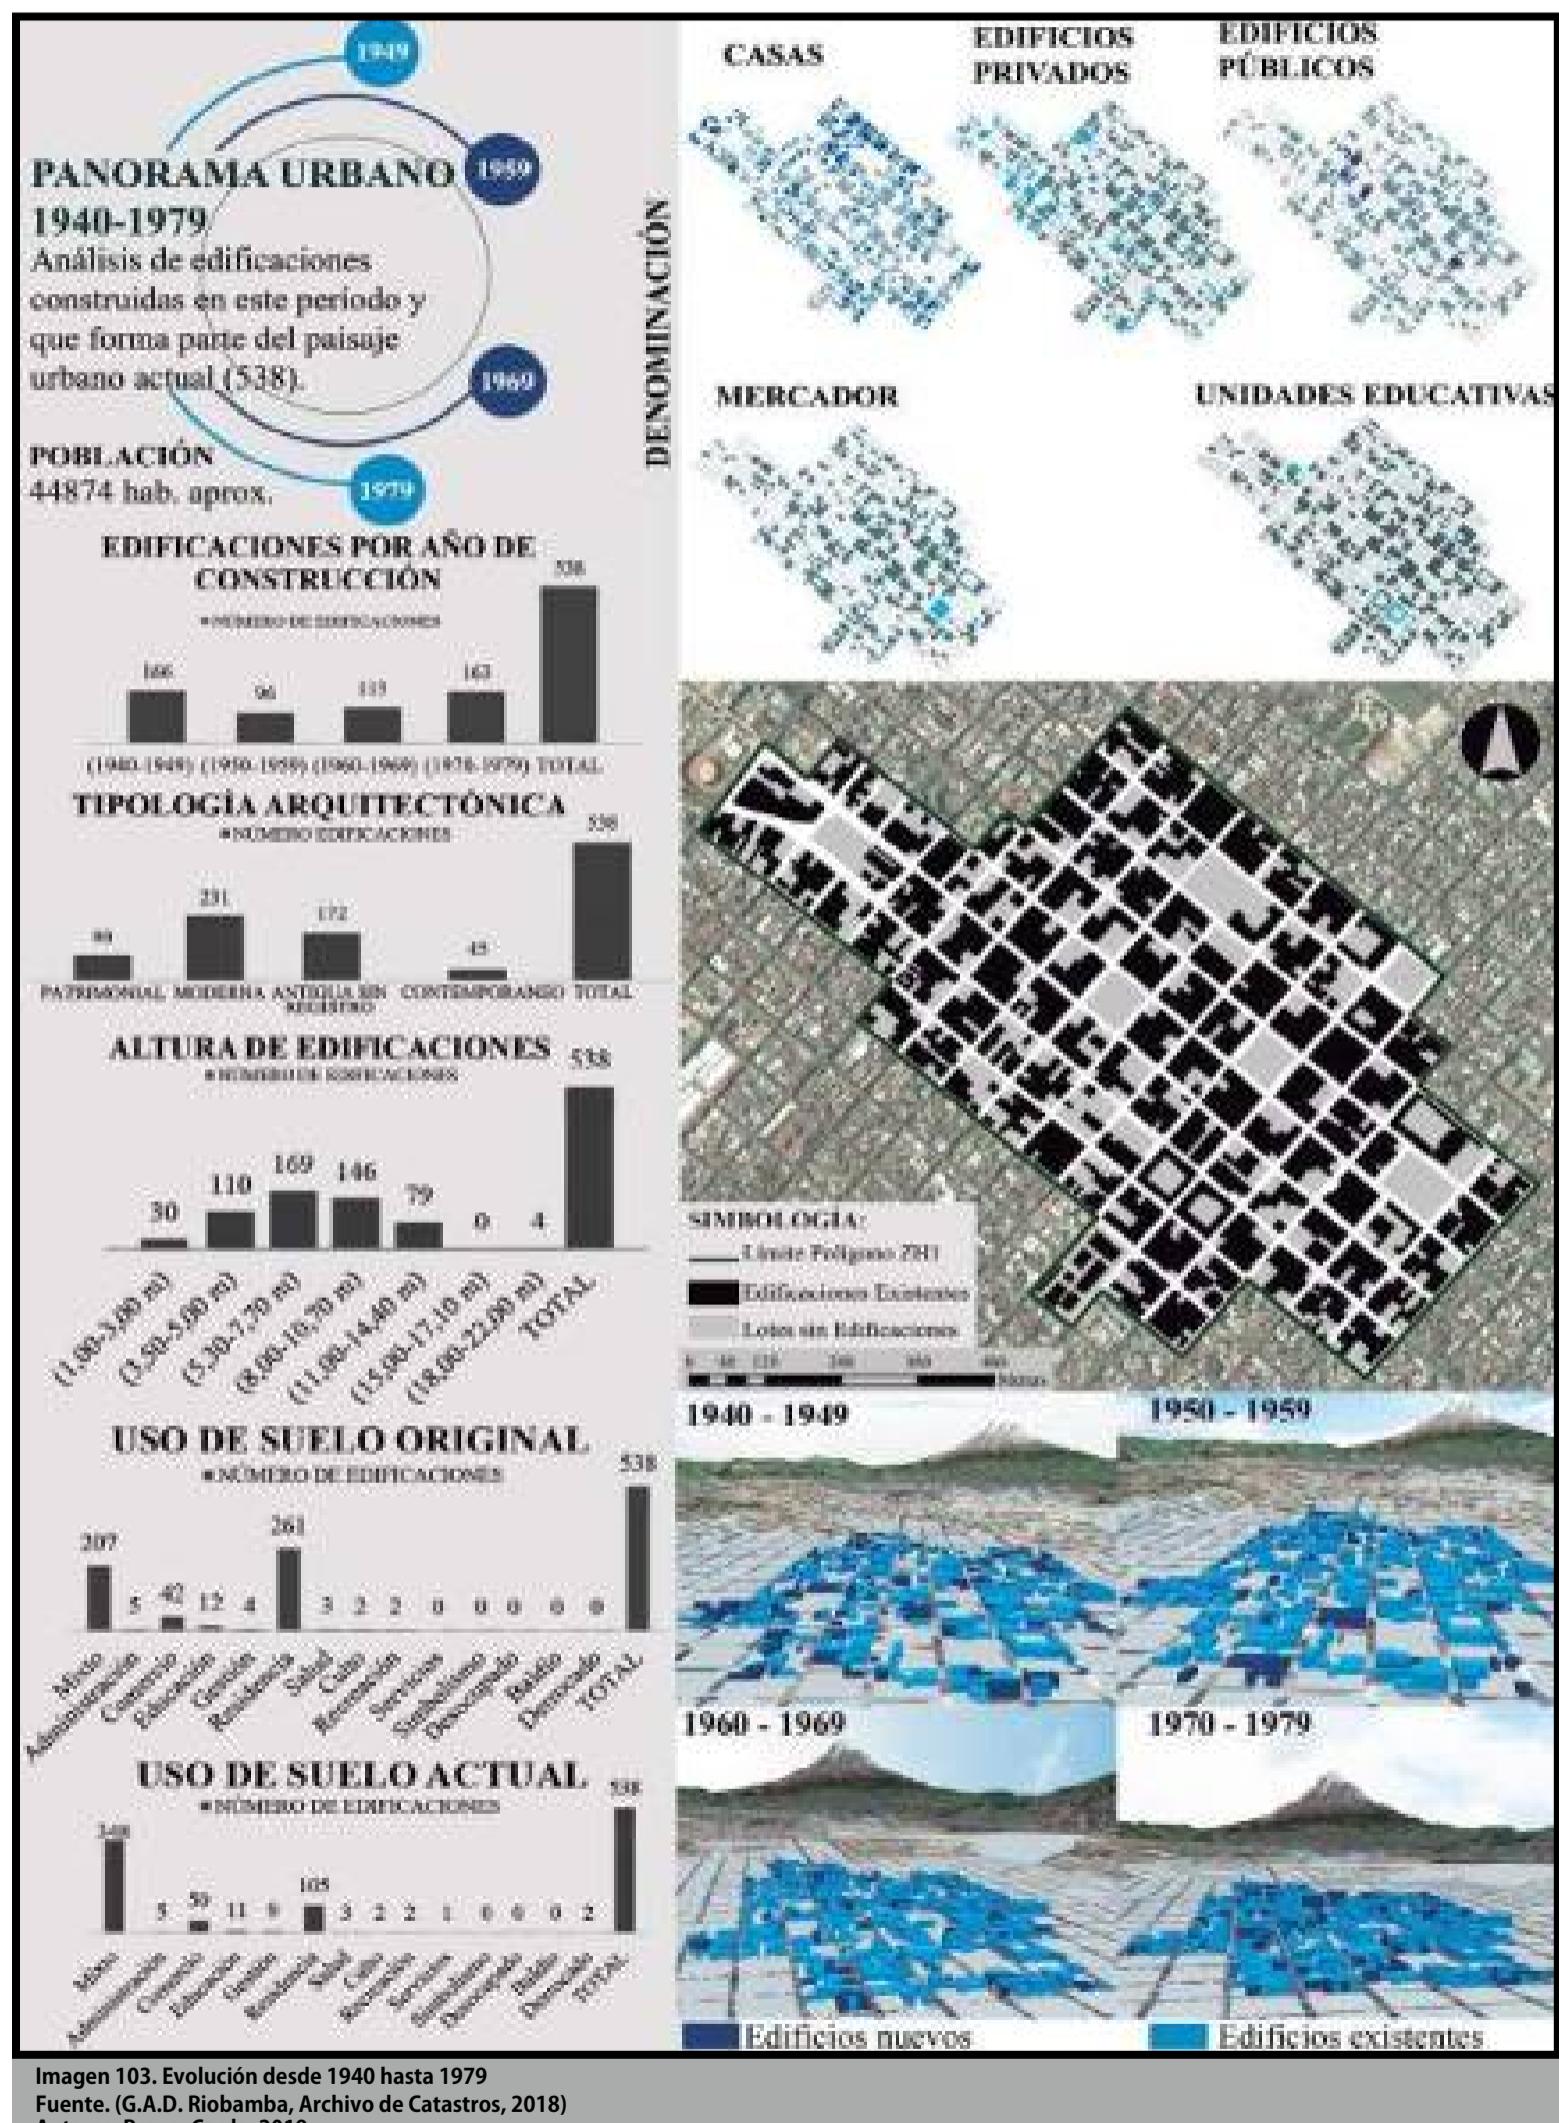
Imagen 103. Evolución desde 1940 hasta 1979  
Fuente. (G.A.D. Riobamba, Archivo de Catastros, 2018)  
Autores. Bravo, Cerda, 2019

La siguiente imagen es el resultado del diagnóstico realizado en el centro histórico de la ciudad de Riobamba (Polígono ZH1), comprendiendo un diagnóstico en edificaciones, tipología, alturas y usos de suelo, para los años 1940 a 1979.
