# **Transformación del Paisaje Urbano Histórico de Riobamba (1900 - 2018)**

## Transformación del Paisaje Urbano Histórico de Riobamba(1900 - 2018)

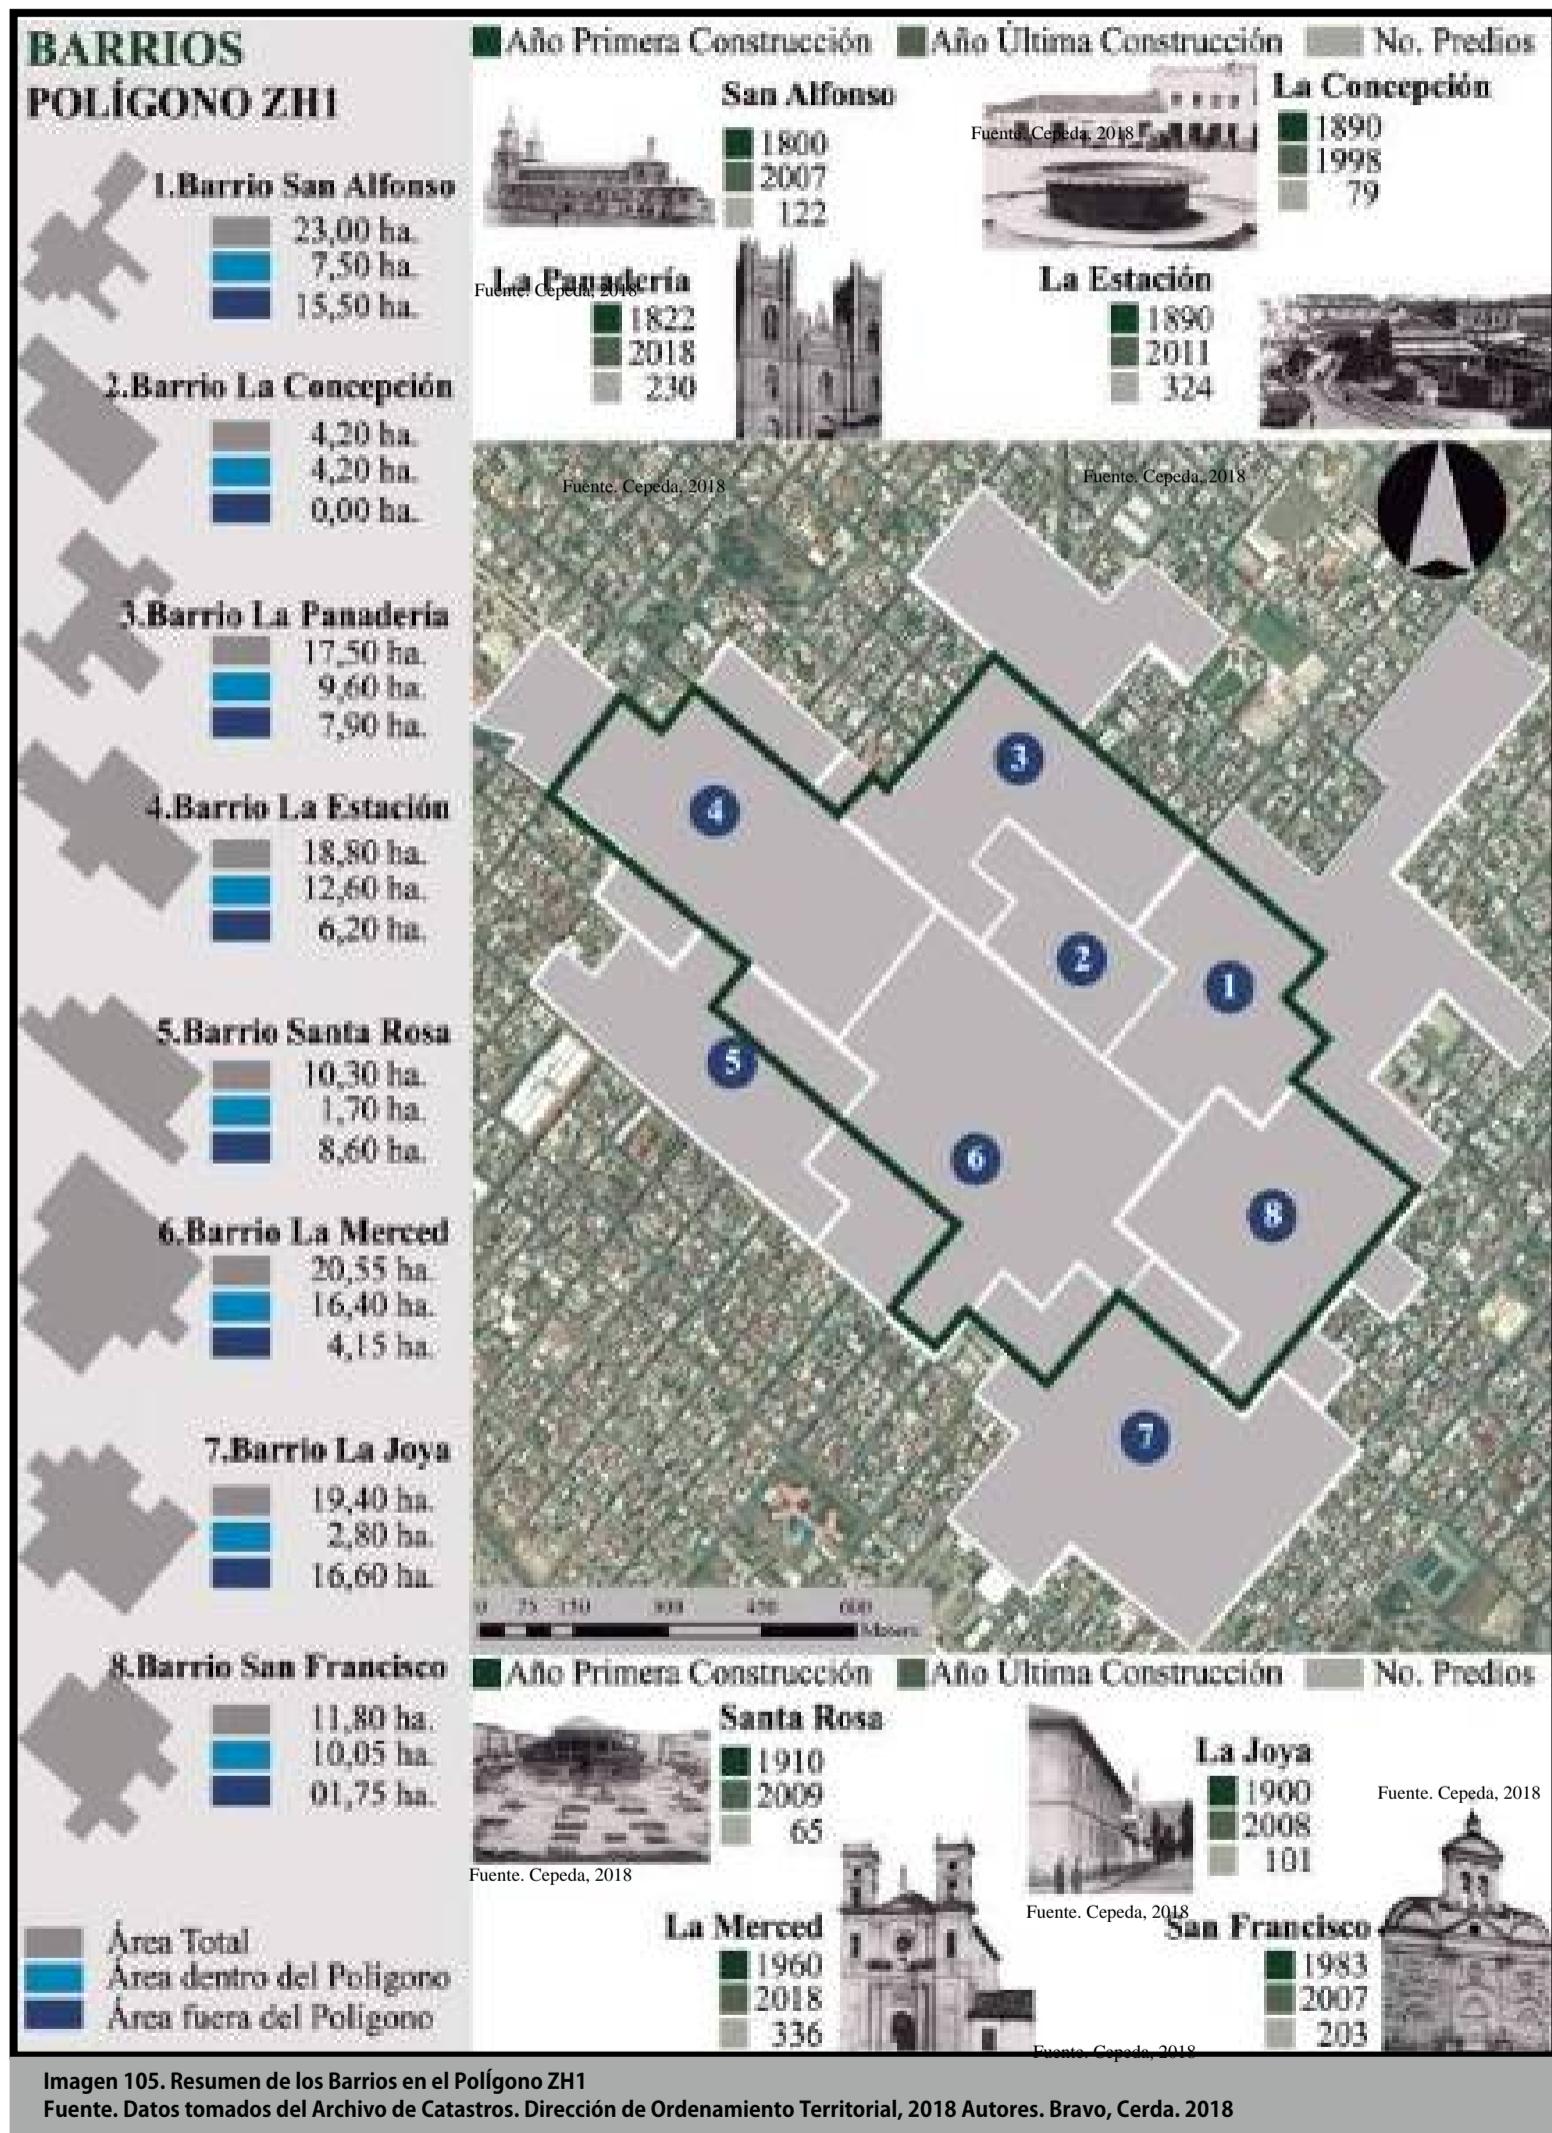
### **Imagen 105. Resumen de los Barrios en el Polígono ZH1**

A continuación, se muestra el análisis general de los barrios dentro del polígono ZH1, como la síntesis de la investigación de cada uno.

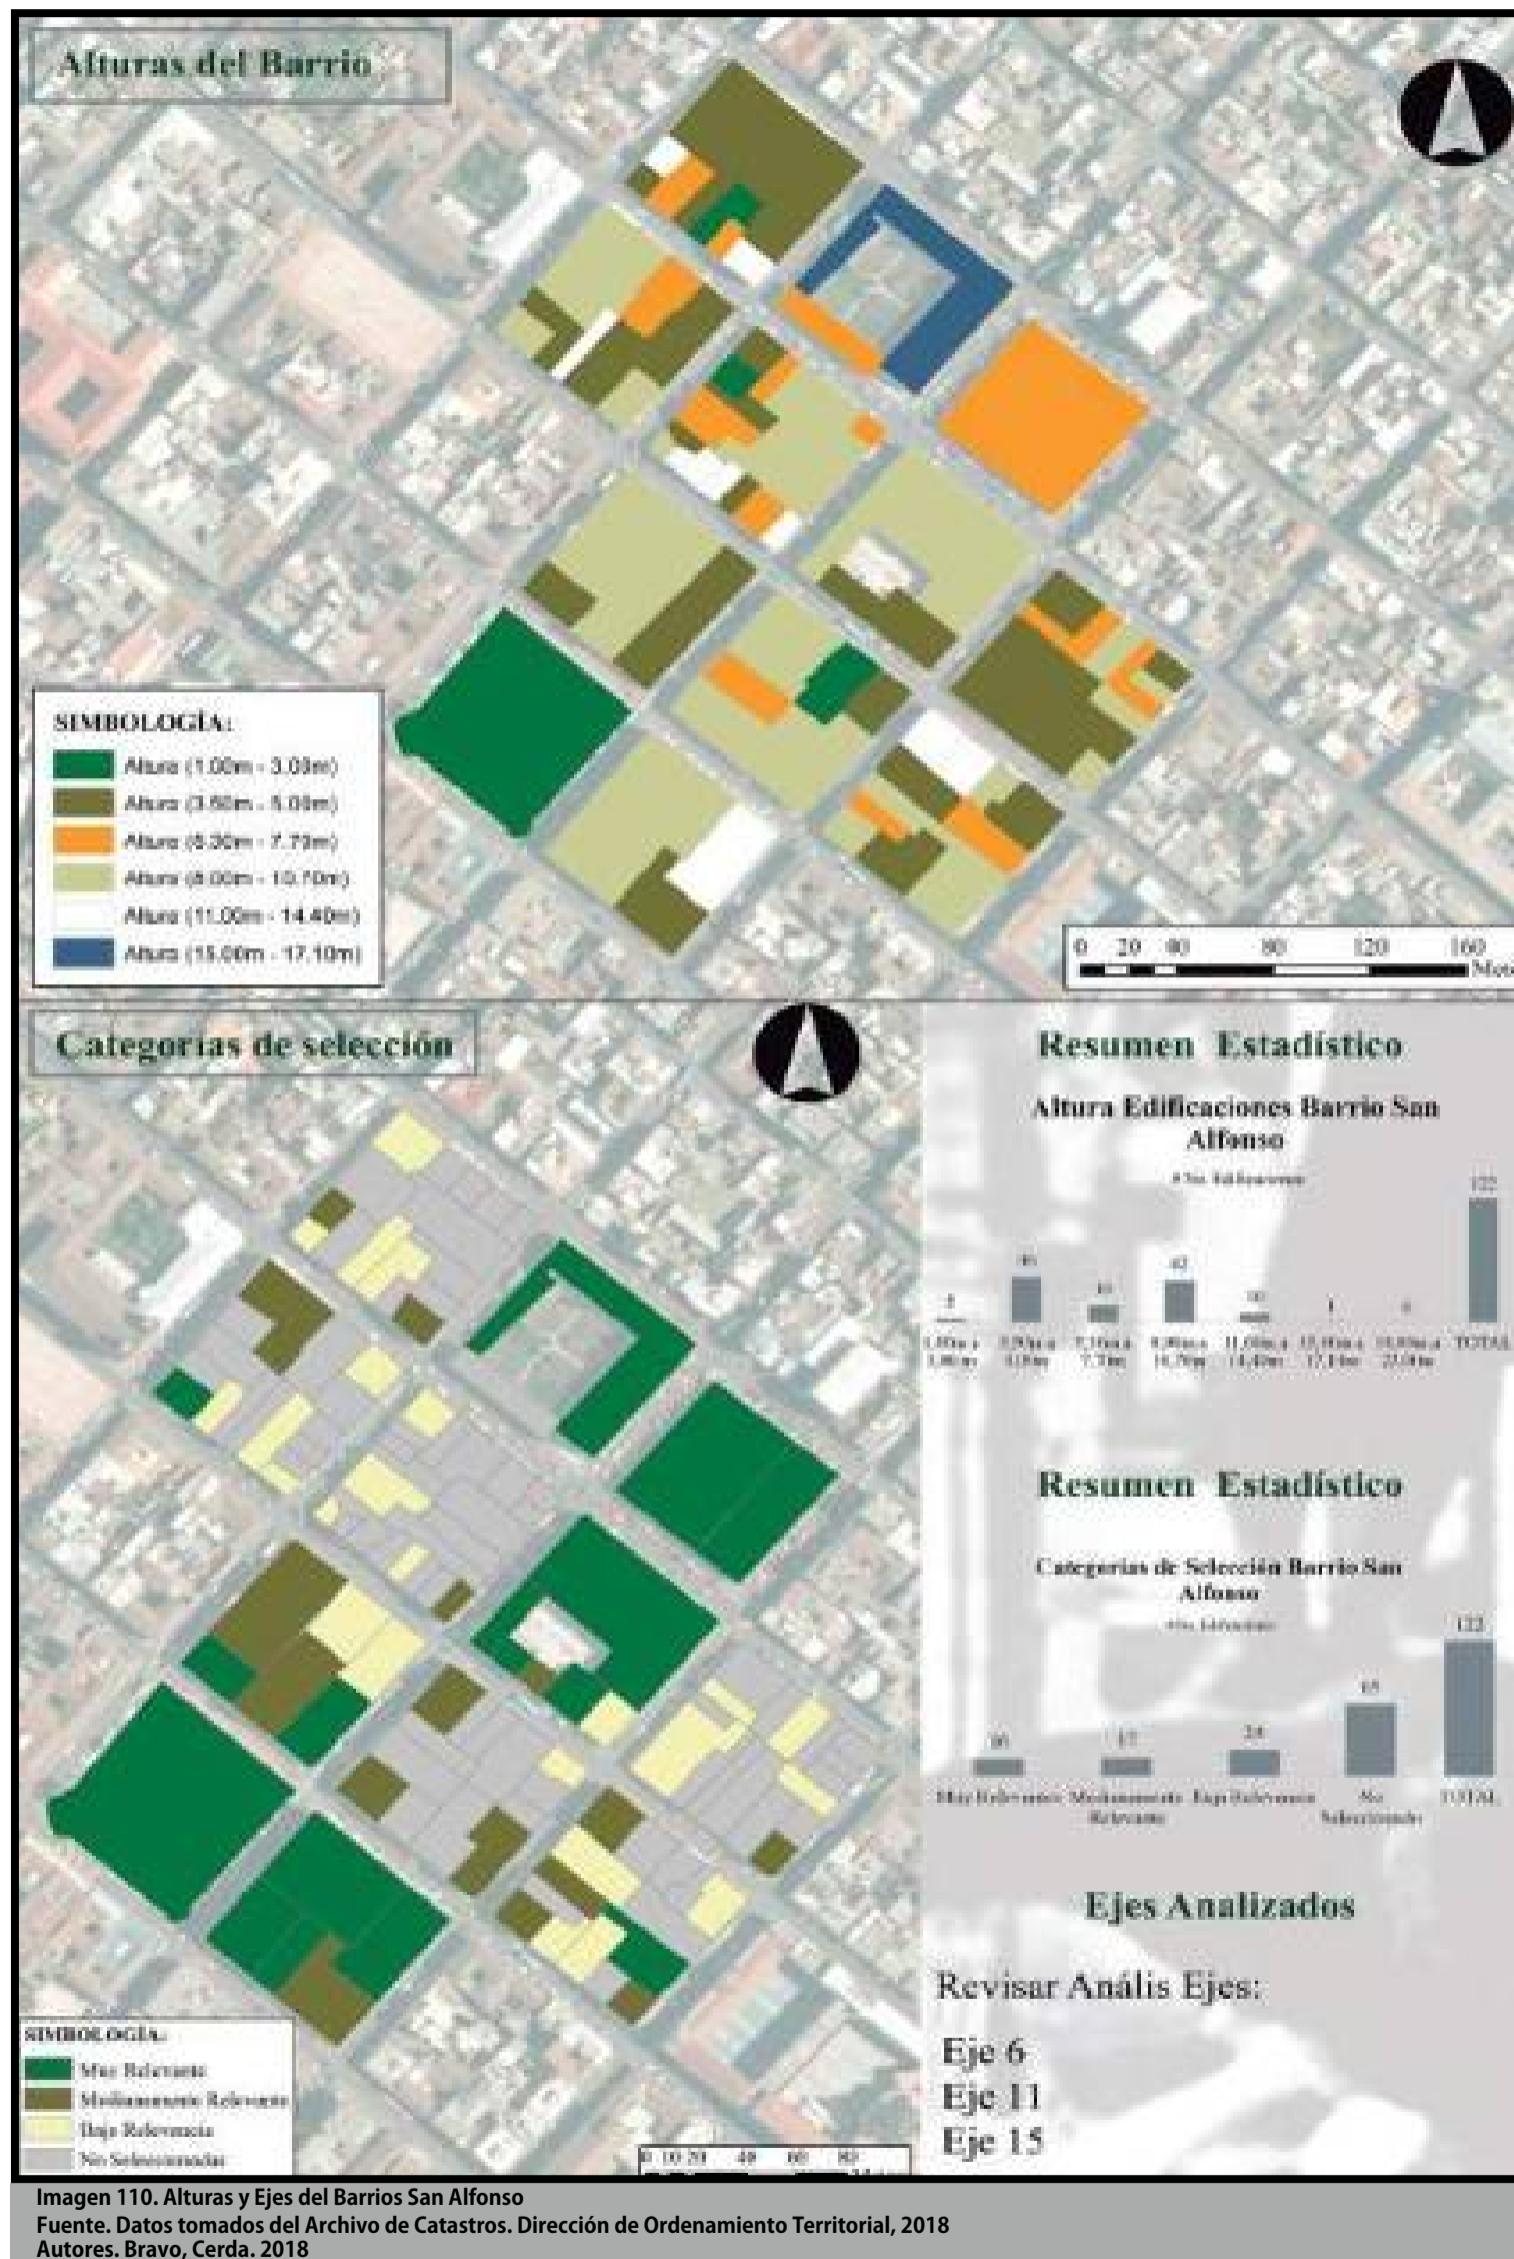
Imagen 110. Alturas y Ejes del Barrios San Alfonso  
Fuente. Datos tomados del Archivo de Catastros. Dirección de Ordenamiento Territorial, 2018  
Autores. Bravo, Cerda. 2018

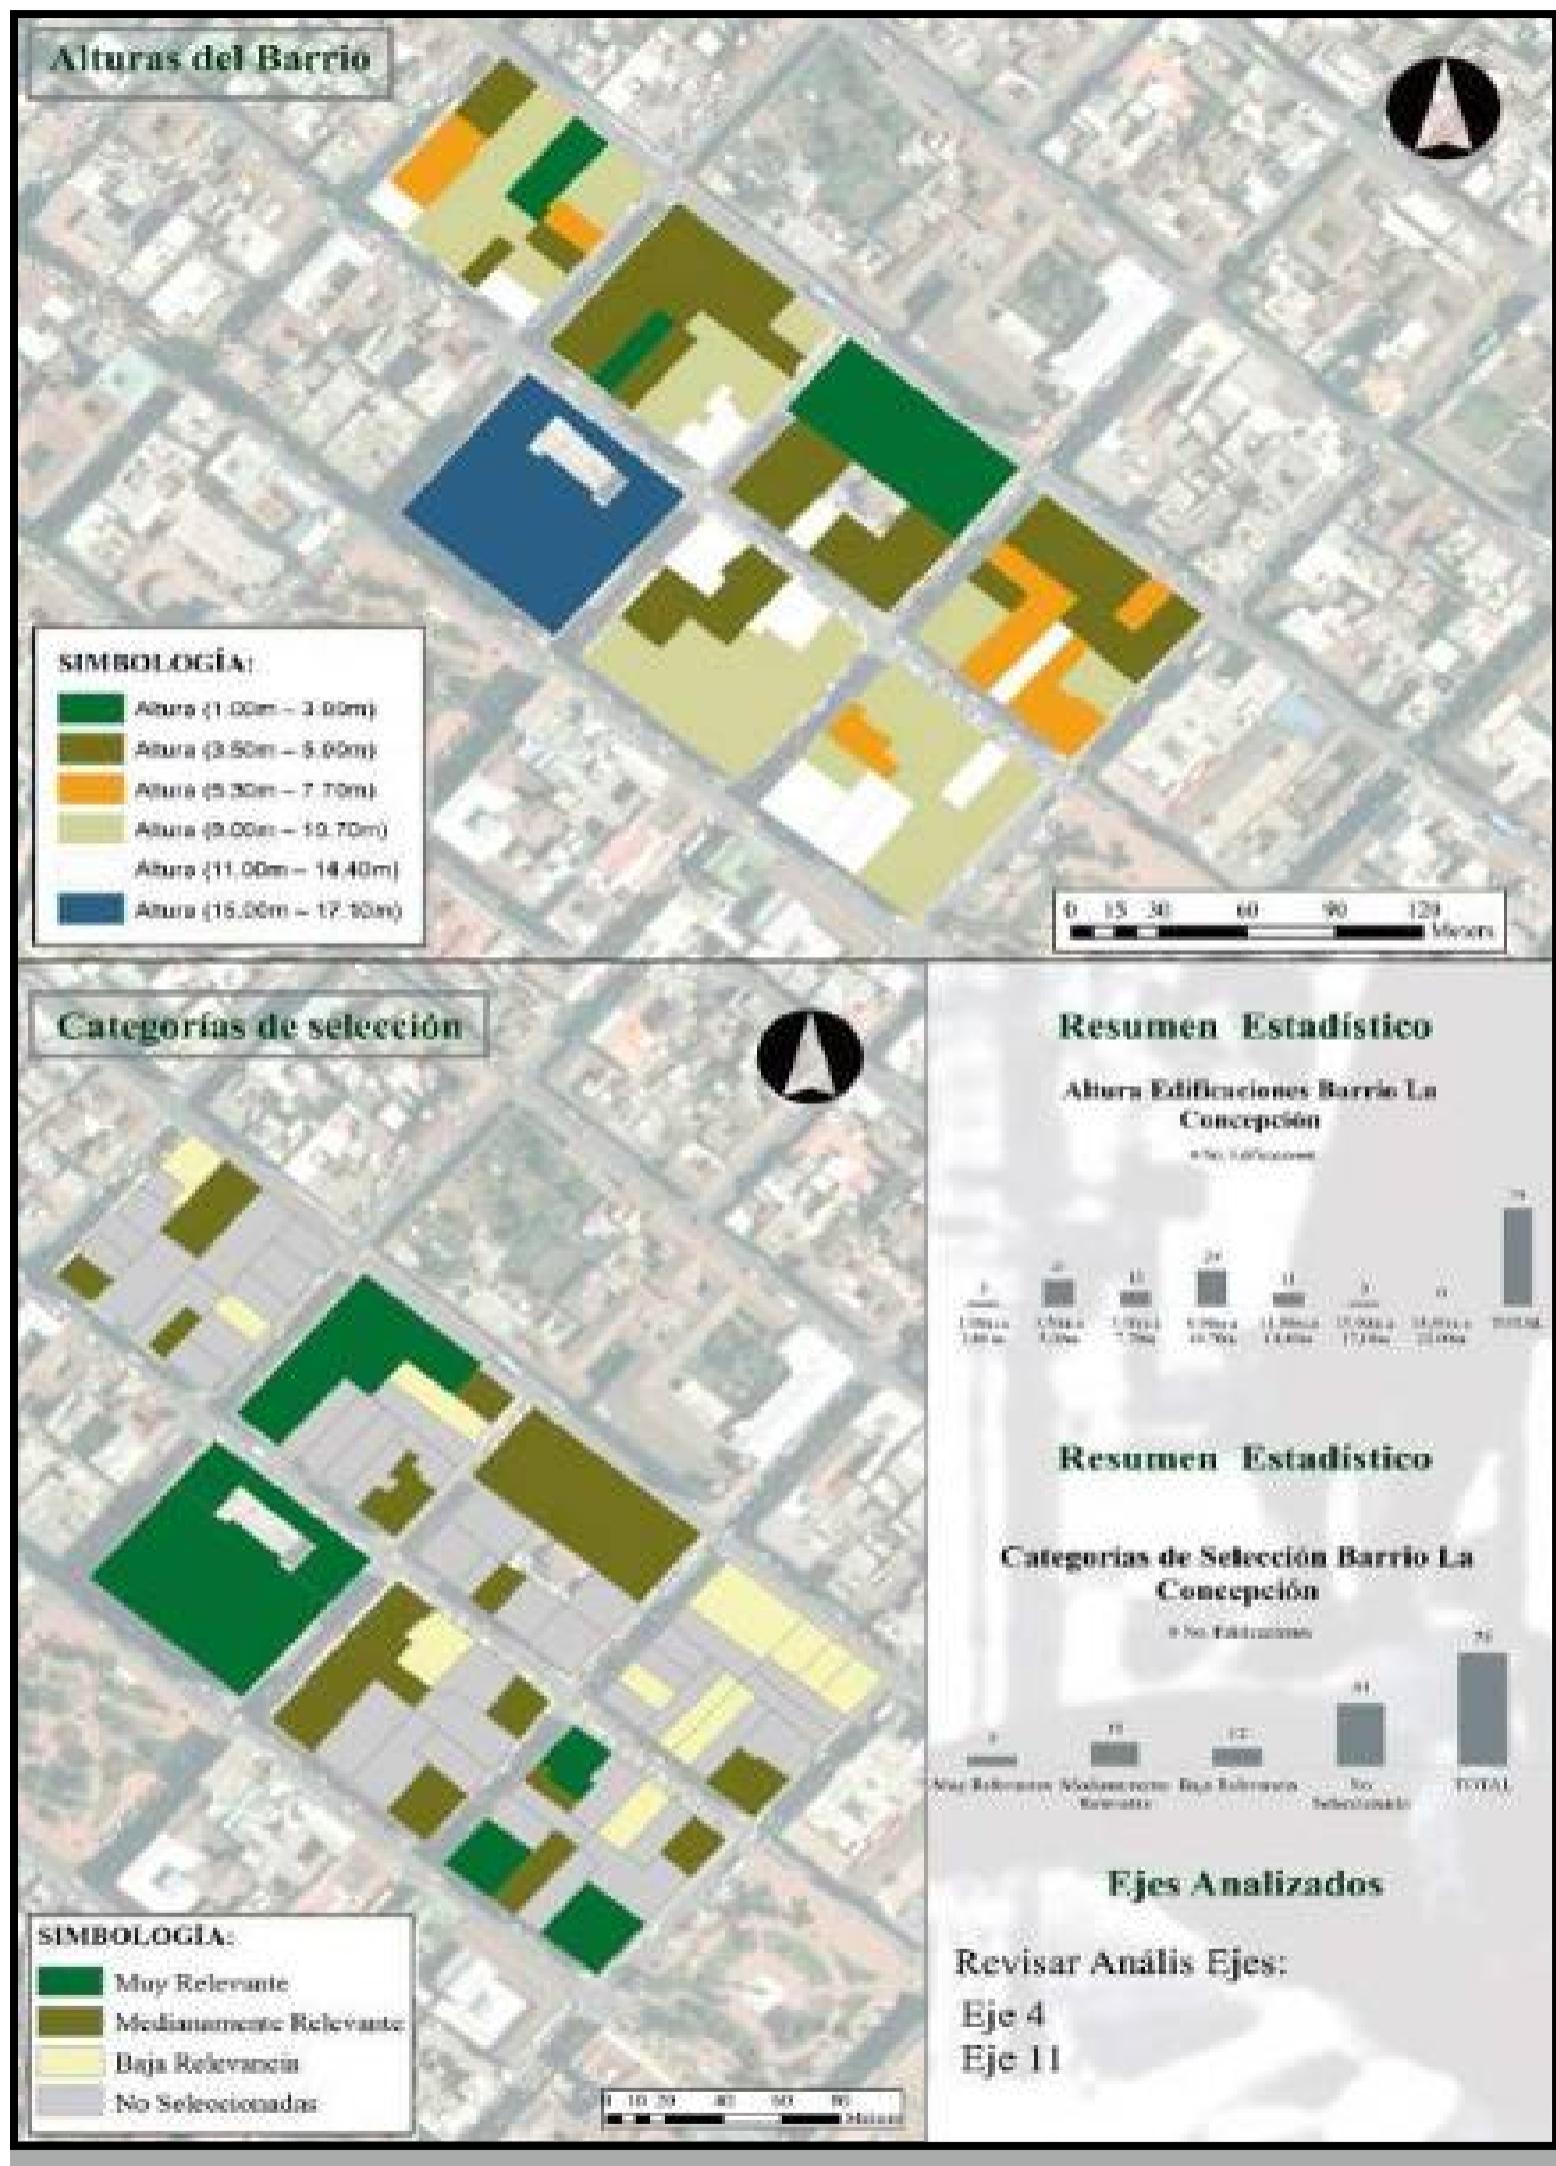
Imagen 115. Alturas y Ejes del Barrios La Concepción  
Fuente. Datos tomados del Archivo de Catastros. Dirección de Ordenamiento Territorial, 2018  
Autores. Bravo, Cerdá. 2018

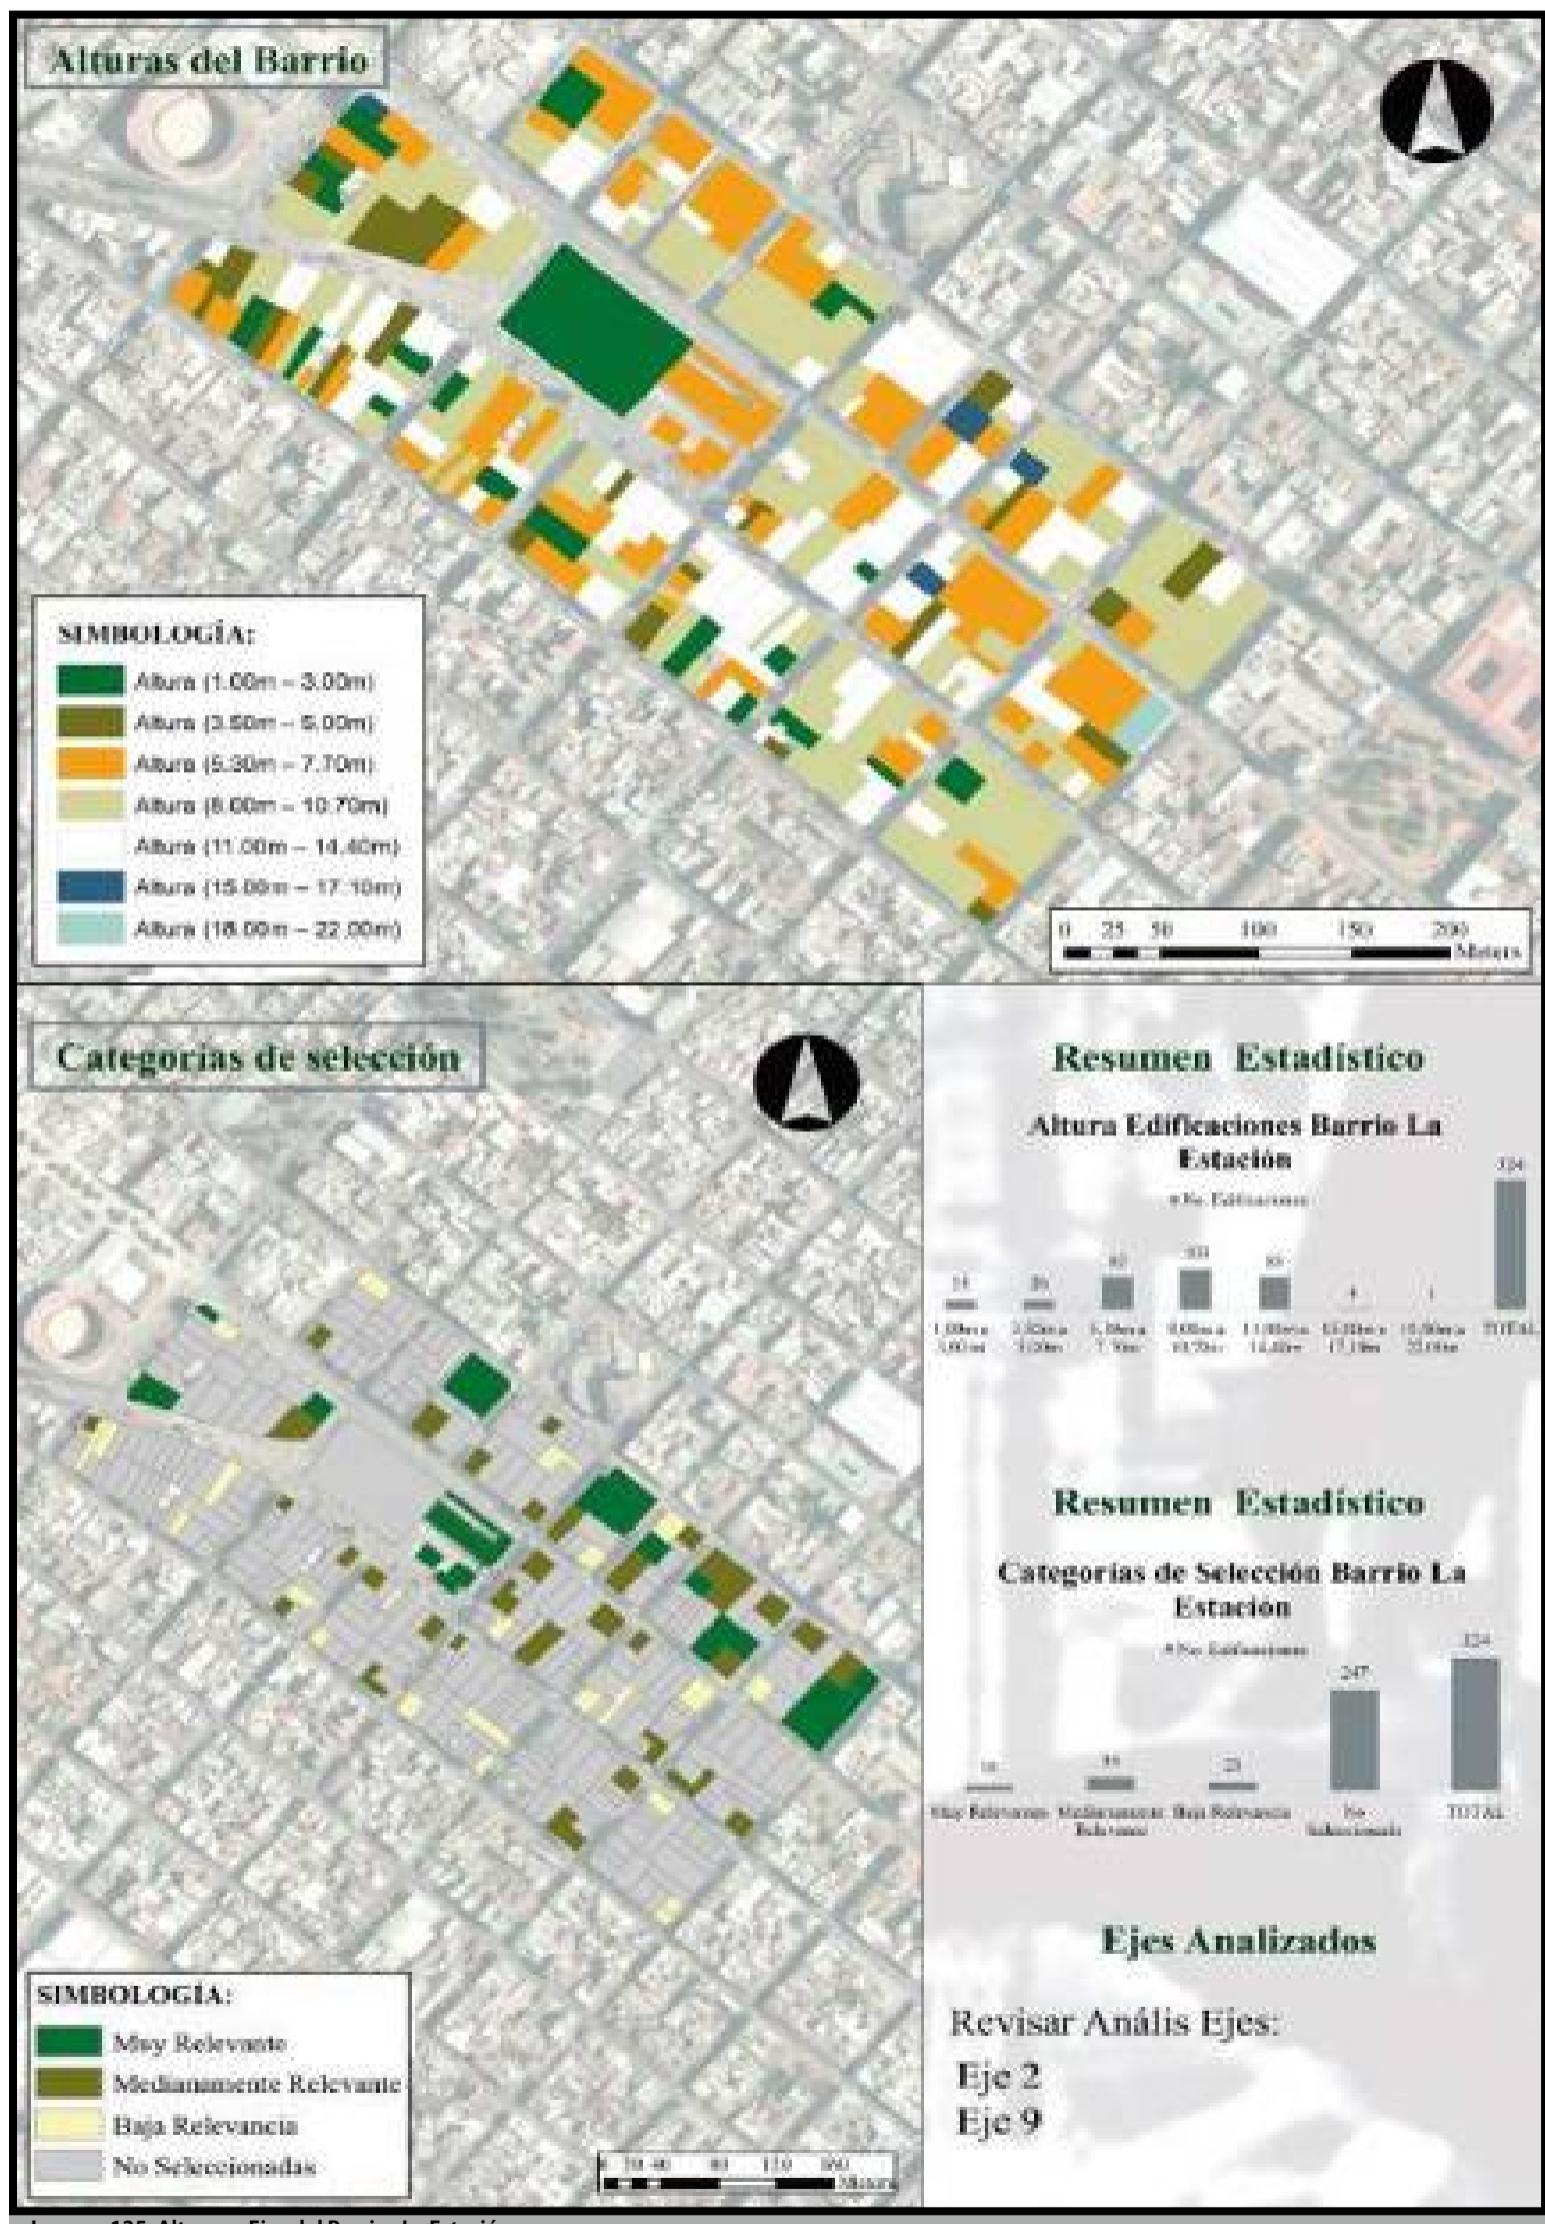
Imagen 125. Alturas y Ejes del Barrios La Estación

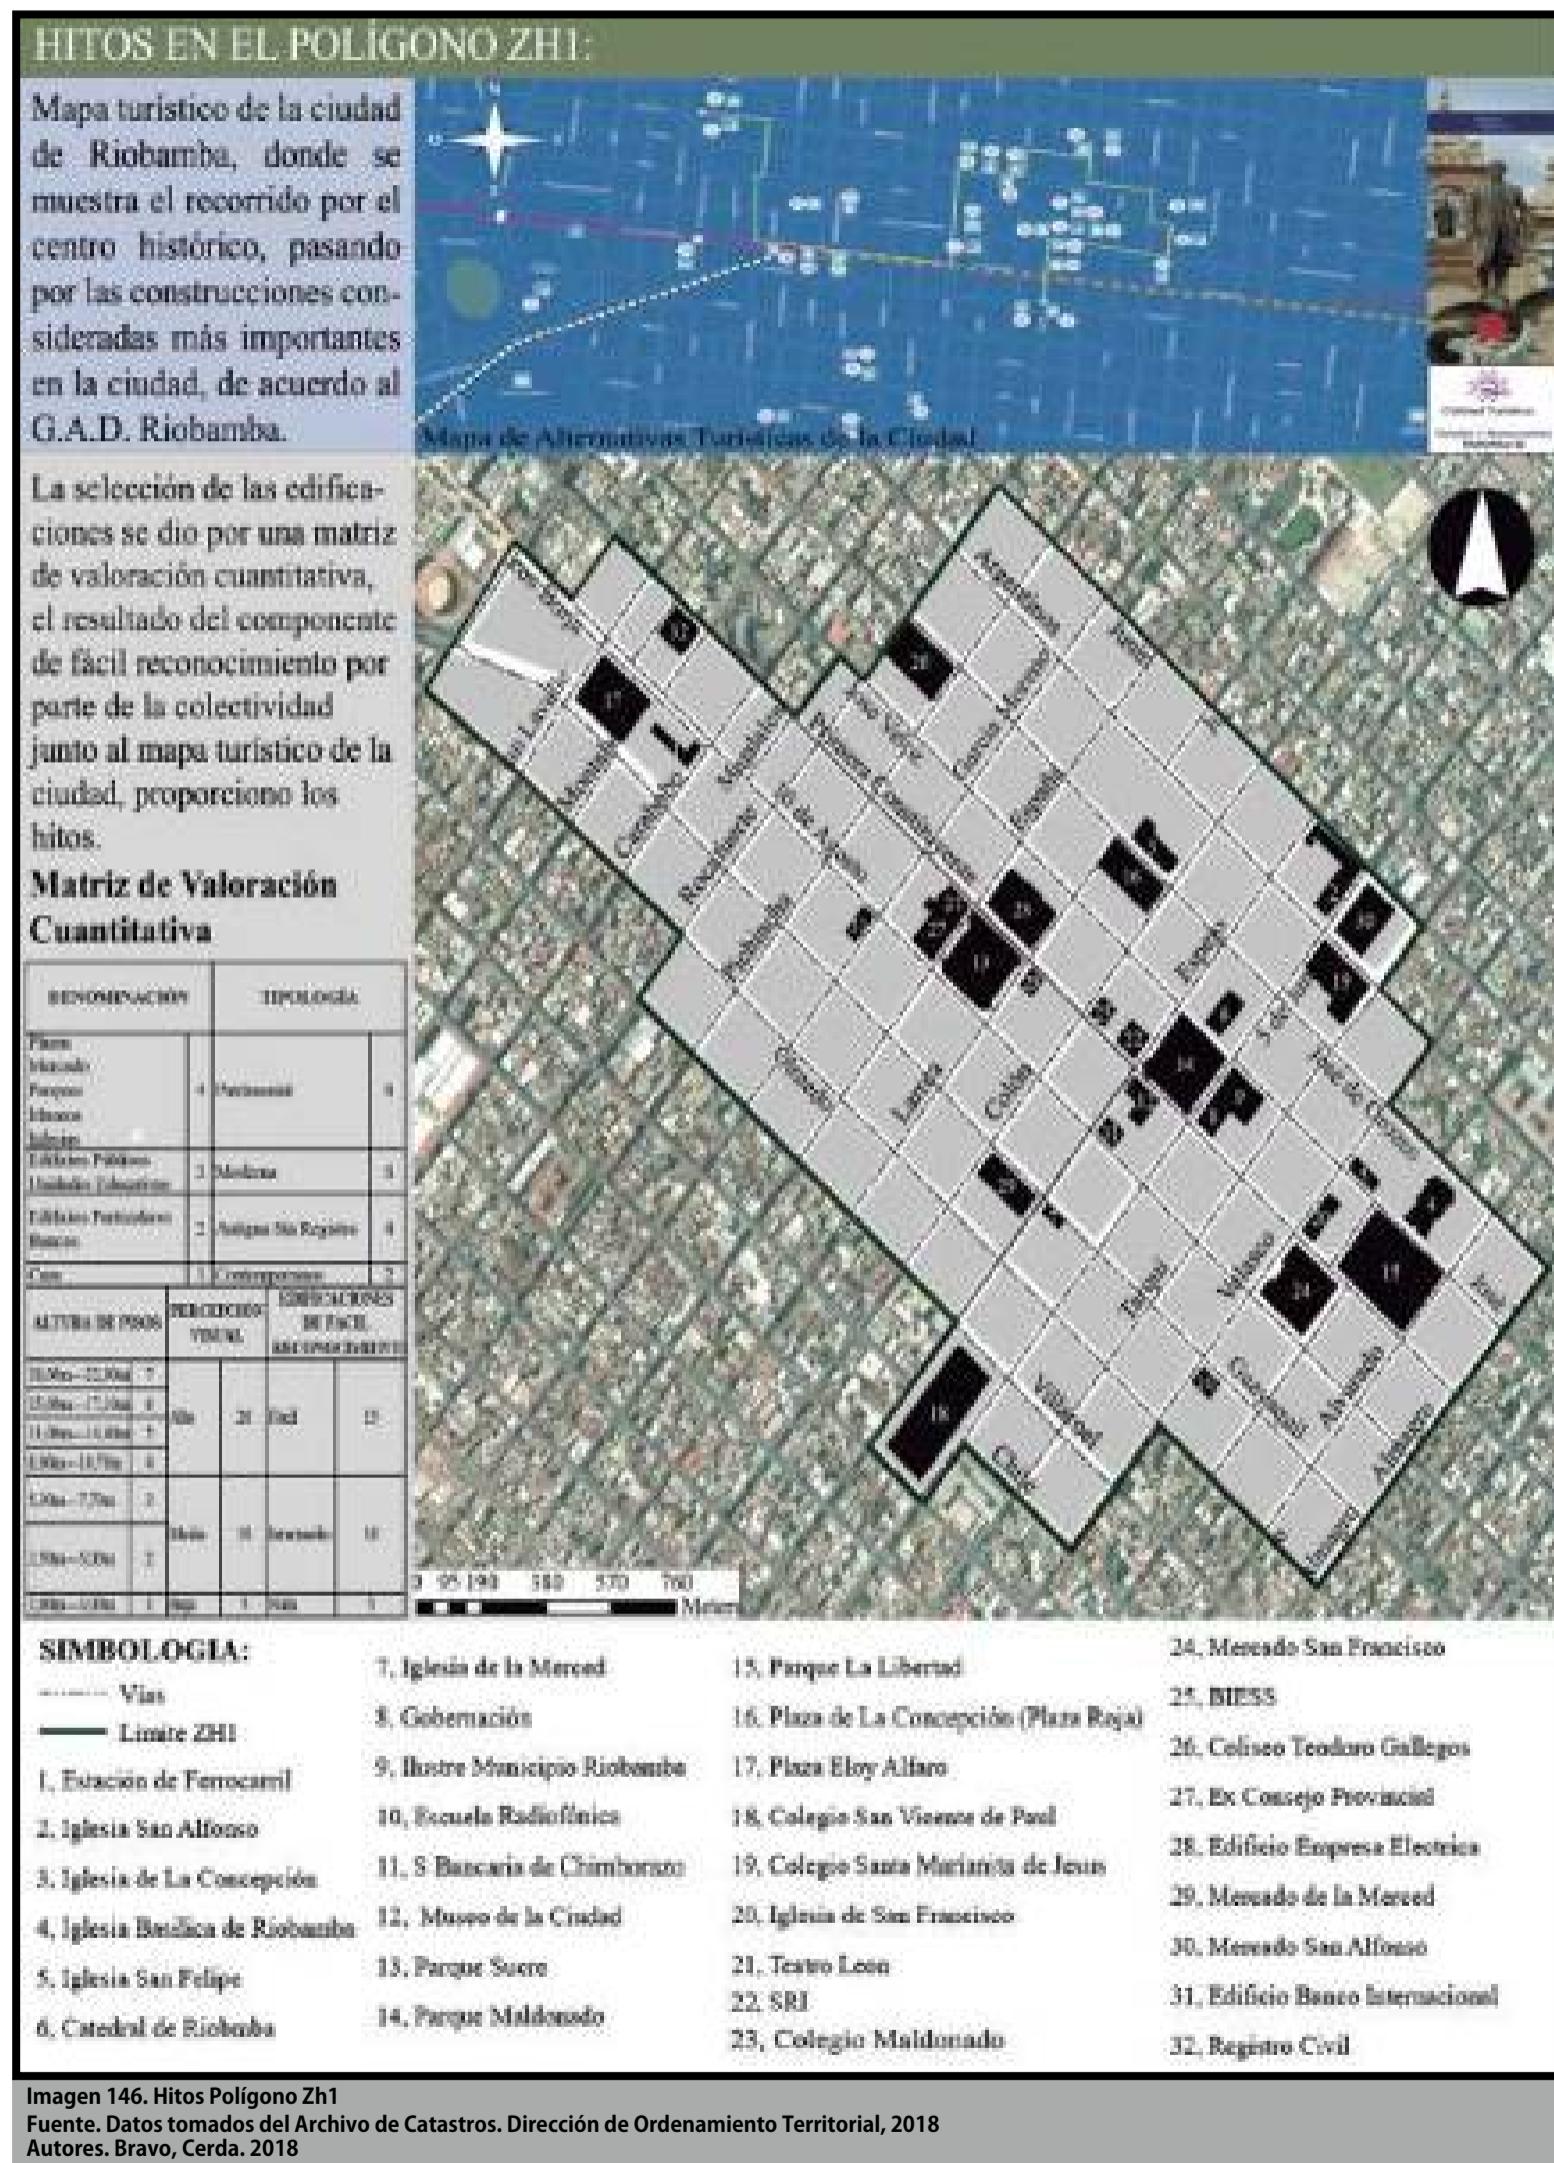
Imagen 146. Hitos Polígono ZH1

Se identificaron los hitos del polígono ZH1, para mostrar el cambio en estas edificaciones y la transformación que causan en el P.U.H. Se obtuvo lo siguiente:

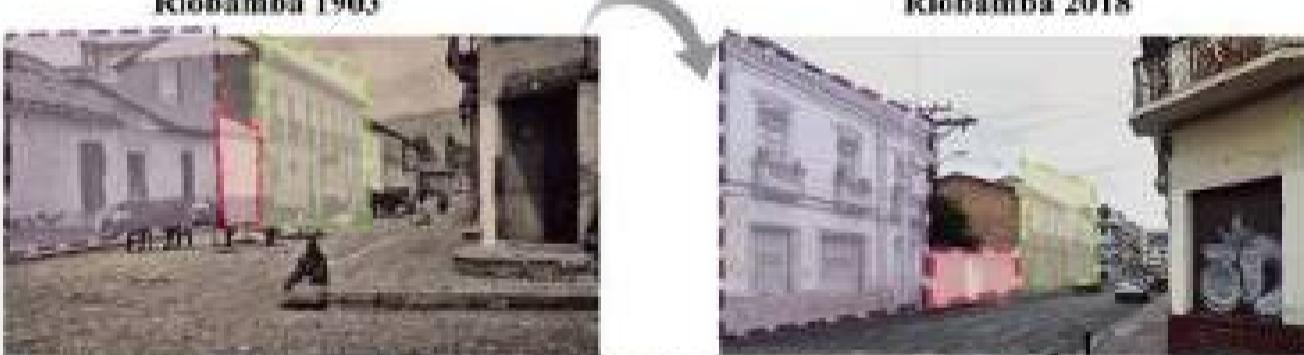
<p>Riobamba 1930      Riobamba 2018</p> <p>Pérdida de construcciones de valor histórico Nuevos edificios de Gran Altura que restan protagonismo y peso visual al Teatro León (Patrimonial)</p>
Colón y Primera Constituyente

Imagen 152. Análisis Calles Veloz y Espejo. - Análisis Calle España y Veloz - Análisis Calle Colón y Primera Constituyente - Análisis Calle Veloz y Larrea  
Fuente. Autores. Bravo, Cerda, 2019

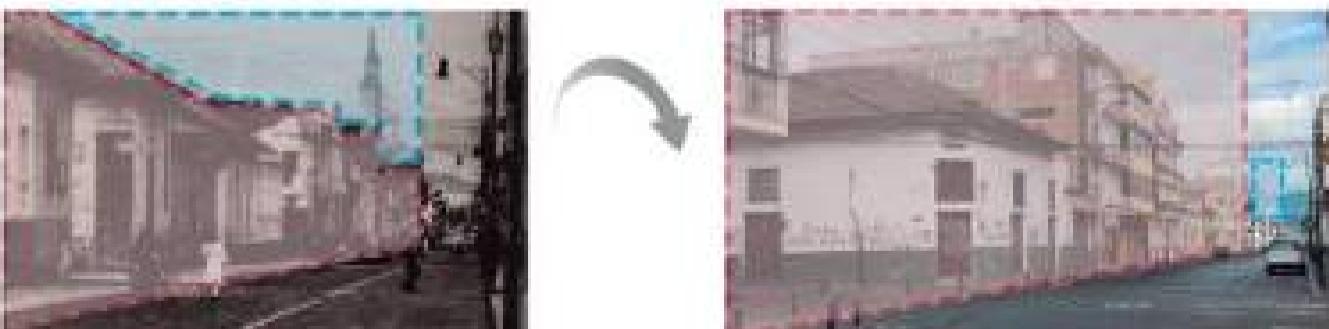
<p>Riobamba 1903      Riobamba 2018</p> <p>Conservación de algunos edificios de arquitectura tradicional      Sustitución de viviendas históricas deterioradas, por arquitecturas de gran valor estilístico      Pérdida de construcciones de valor histórico por deterioro</p>
Veloz y Larrea
